ARTICOLO DI PUNTOSICURO

Le immagini dell'insicurezza: doppia esposizione!

Esposto al... sole.

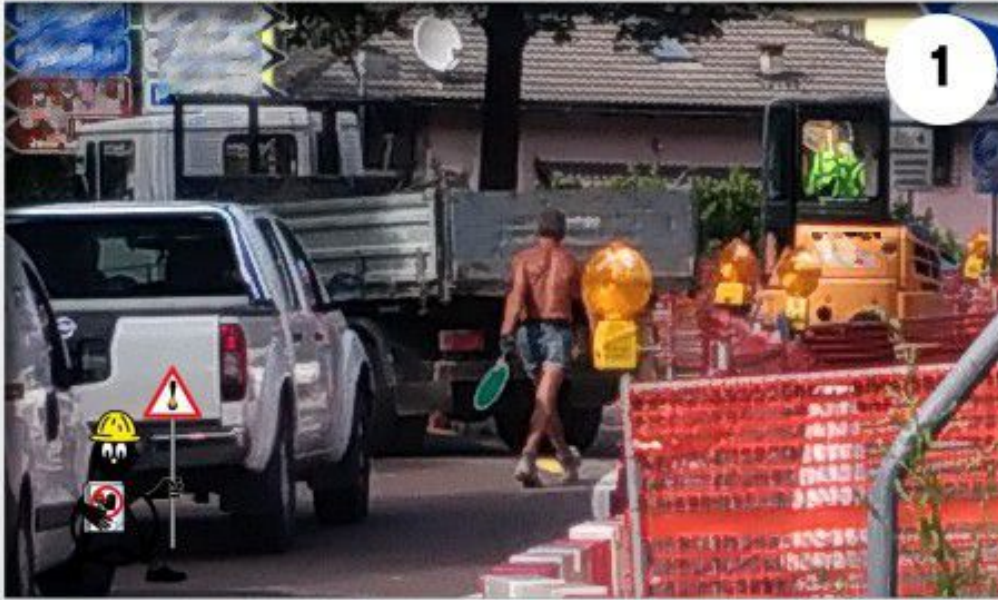
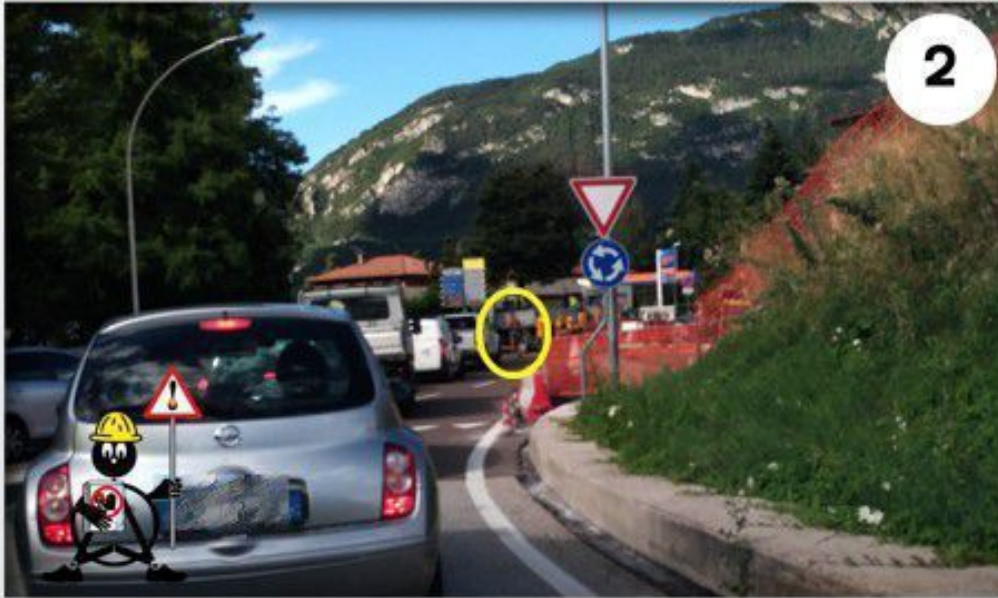
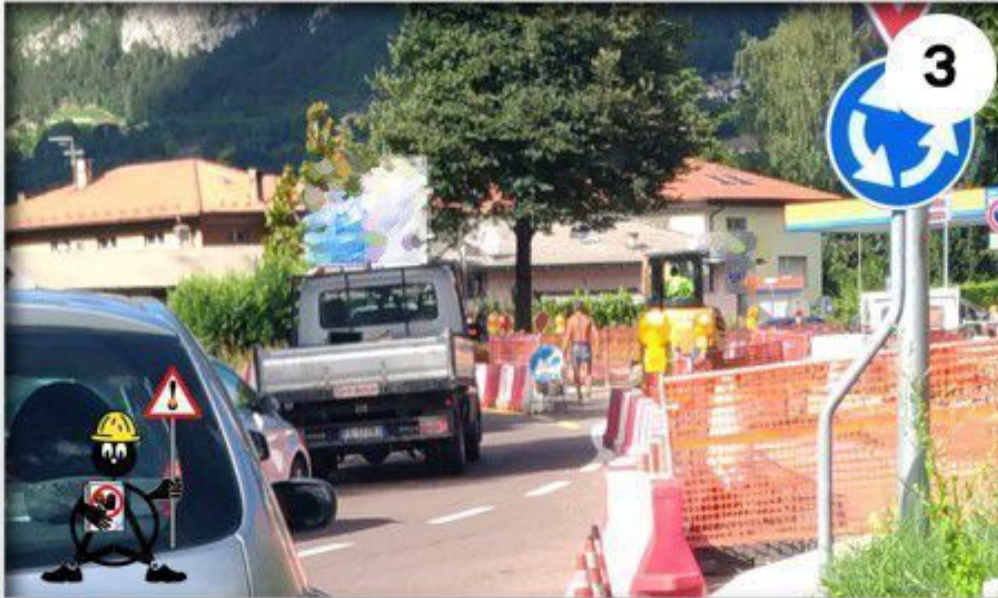
Nei lavori di cantiere, per salute e sicurezza l'usanza non è certamente delle migliori, se poi andiamo ad aggiungere che il lavoratore fotografato nelle immagini dell'insicurezza di SICURELLO.no è anche un moviere e sta esercitando la propria attività lavorativa in una rotatoria molto trafficata ed in pieno orario di punta, la scelta dell'abbigliamento non è certo delle migliori.

Forse è convinto che il colore "rosso della scottatura" possa tranquillamente sostituire gli indumenti ad alta visibilità classe 3 normativamente richiesti per questo tipo di attività su strada di quella categoria.

Che dire, una doppia esposizione: al sole ed al traffico e per entrambi nessuna protezione.
