ARTICOLO DI PUNTOSICURO

Le immagini dell'insicurezza: Doppio senso

Cartelli fotocopiati.

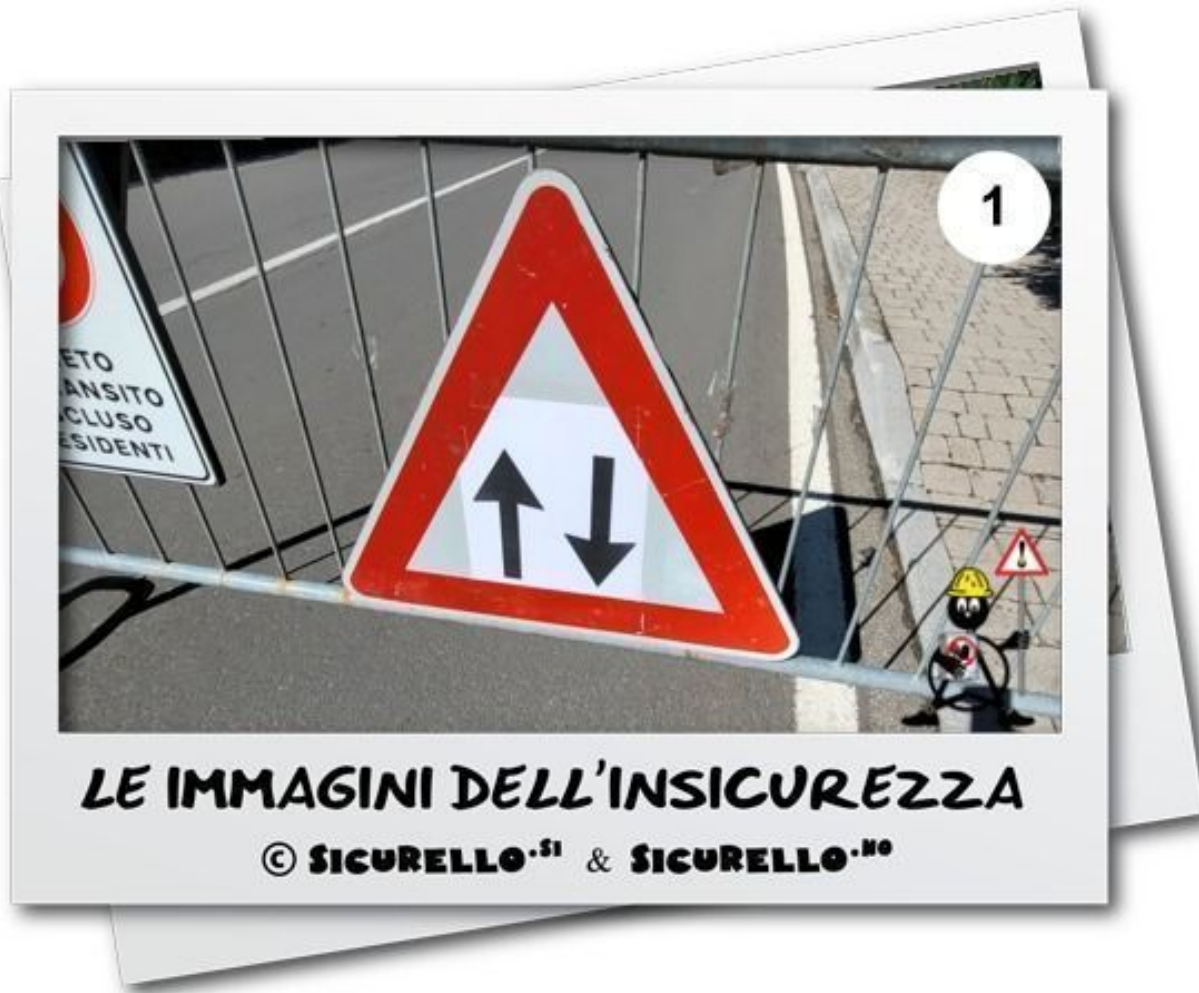
Ed ecco che, ancora una volta le immagini dell'insicurezza di SICURELLO.no di ci presentano un cartello, che è rimasto parecchi giorni piazzato (sia di giorno che di notte) e che non risponde ai requisiti sopra indicati.

Il classico pittogramma stampato su foglio di carta e *appiccicato* con un foglio adesivo trasparente su un cartello che probabilmente conteneva altre indicazioni.

Come al solito: una situazione ordinaria.
