Le immagini dell'insicurezza: dove ti metto l'elmetto

In un cantiere deserto...

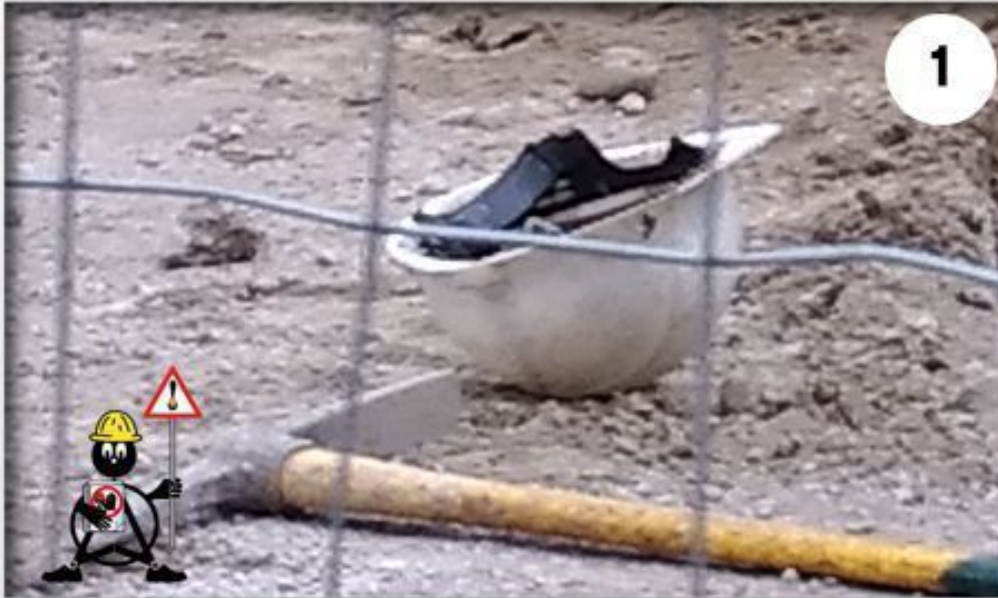
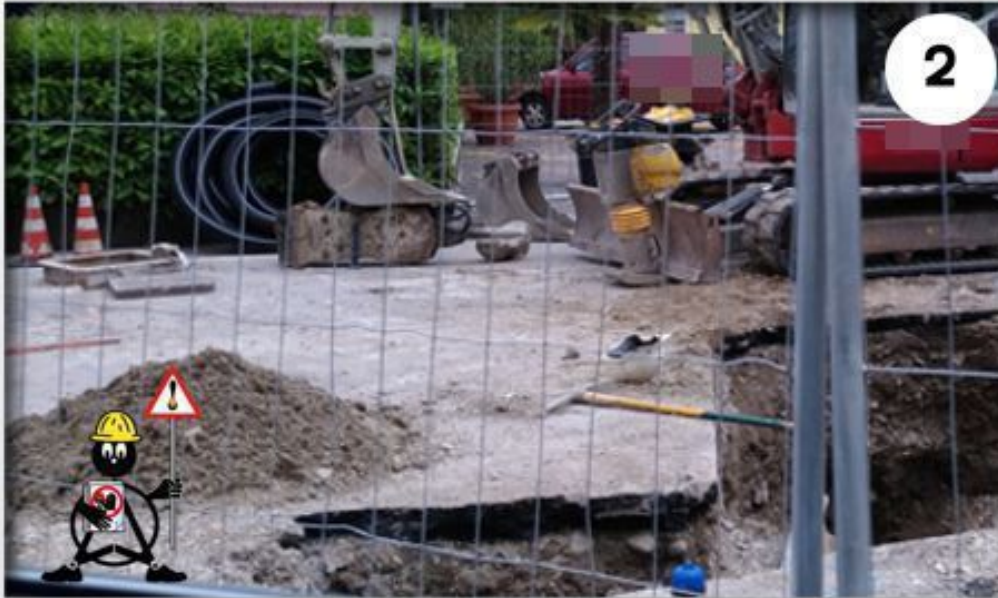
1

Le fotografie di oggi riguardano un cantiere che, dopo l'orario di lavoro, risultava deserto.

In bella mostra l'elmetto che probabilmente qualche operaio aveva utilizzato durante il giorno (o teneva a portata di mano in caso di necessità).

Polvere, umidità notturna o pioggia, smog, sono alcuni tra gli elementi che il "casco" così appoggiato raccoglie ed accumula. Non certo salutare per il cuoio capelluto di chi poi, il giorno dopo, lo andrà ad indossare.

In questo caso l'unica cura è stata quella di bloccare il "martellone" con la benna dell'escavatore per evitare che qualcuno lo potesse "rimuovere" durante la notte. Per i DPI l'attenzione non è stata la medesima: "tanto chi si ruba un elmetto?".

La conclusione è lasciata all'articolo 78 del Decreto Legislativo 81/2008:

a) provvedono alla cura dei DPI messi a loro disposizione.
