ARTICOLO DI PUNTOSICURO

Le immagini dell'insicurezza: ...ed alla fine un "ex-voto"?

Due operatori su un trabattello che eseguono l'attività sotto la sorveglianza del Committente, ma...

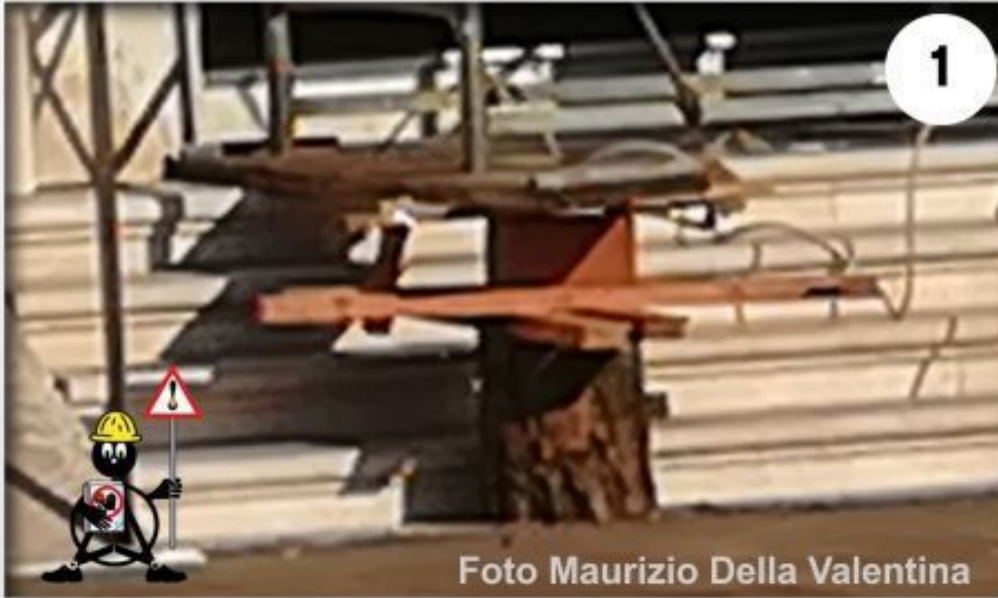
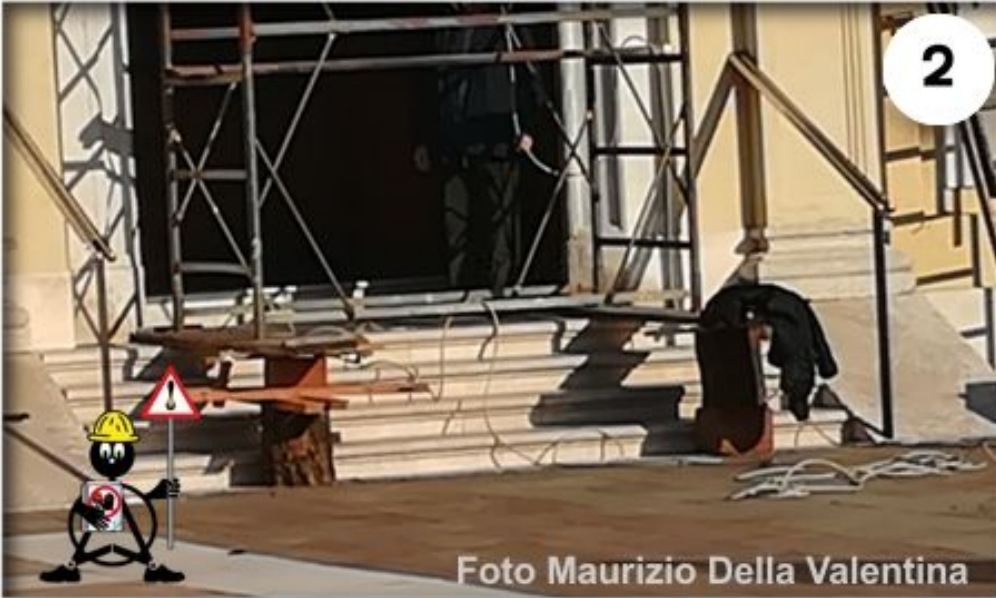
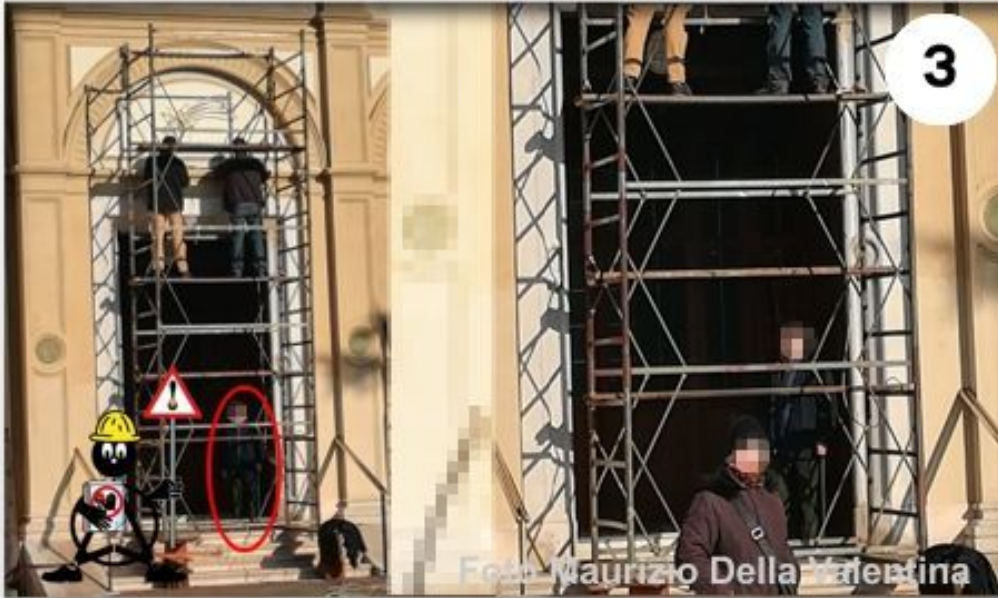
Ma le fotografie di oggi, pur riguardando degli addobbi di Natale, si discostano leggermente dal tema, la scena è quella classica: due operatori su un trabattello che eseguono l'attività sotto la sorveglianza del Committente, ma in questo caso l'installazione avviene sulla facciata di un edificio adibito al culto e l'immagine non è certamente positiva.

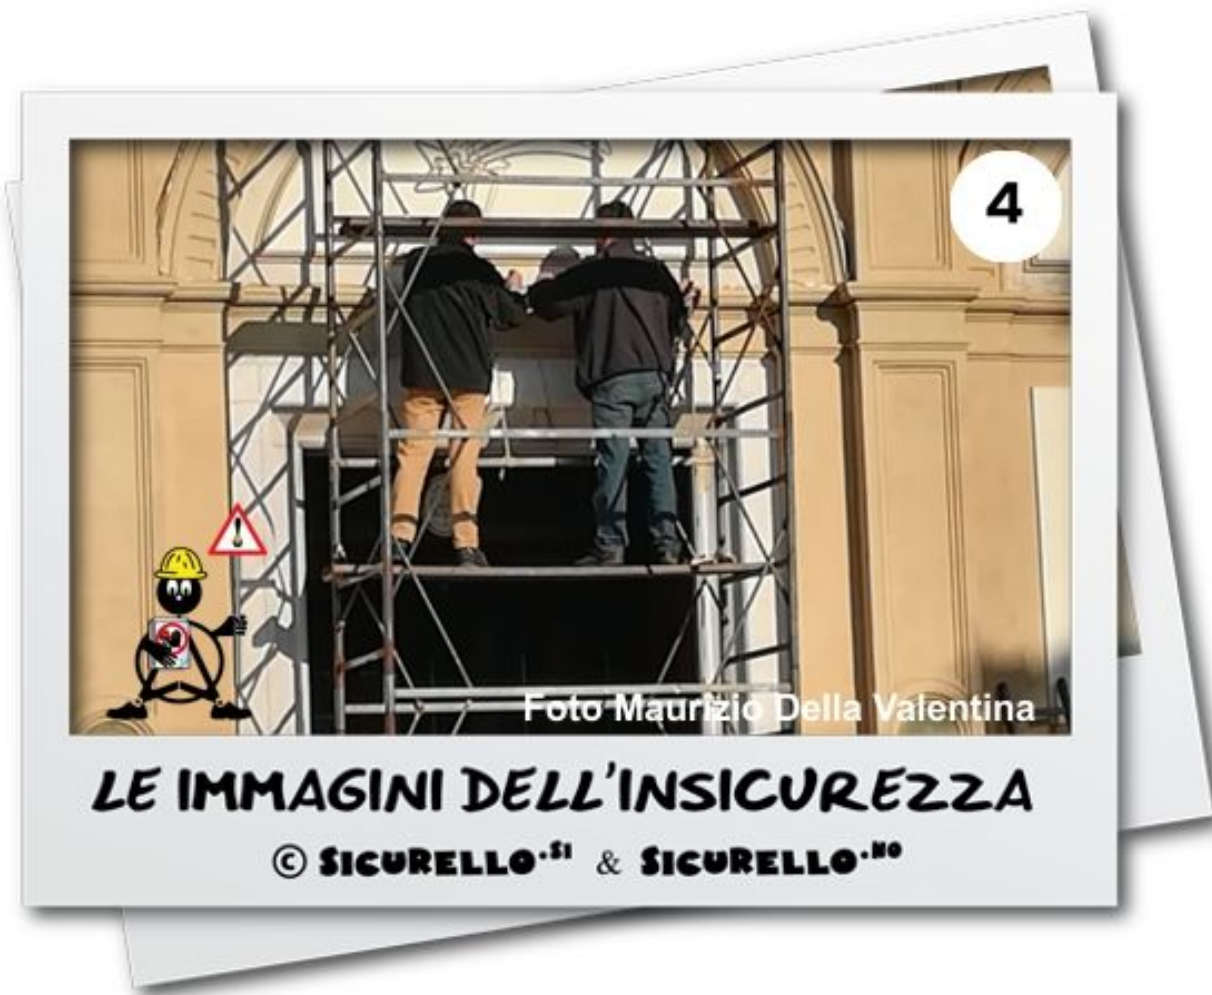
Il trabattello è totalmente incompleto nei suoi elementi costruttivi, i piani di lavoro sono parziali, non vi sono tavole fermapiede, ma quello che è più evidente è che per superare il dislivello legato alla presenza dei gradini, tutta la struttura è appoggiata su un castello costituito da "ciocchi di legno" alcune assi, dei mattoni e via costruendo.

Oltre ad altri particolari di insicurezza che saltano all'occhio (primo su tutti la mancanza anche minima di delimitazione della zona di lavoro con persone che transitano nei pressi dell'area dei lavori), va notato che il "Committente" è presente e segue dal basso l'attività, forse istruendo i lavoratori e diventando di fatto un - forse inconsapevole - "Datore di Lavoro".
