## **ARTICOLO DI PUNTOSICURO**

**Anno 20 - numero 4339 di Venerdì 26 ottobre 2018**

# **Le immagini dell'insicurezza: Formazione e addestramento inefficaci?**

*Ma questi sanno il rischio che stanno correndo?*

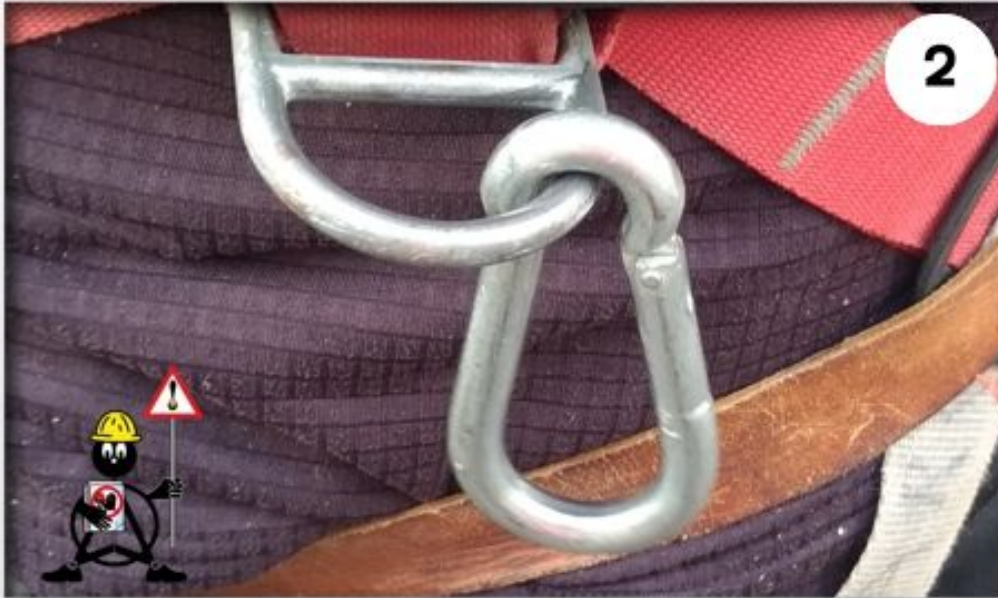
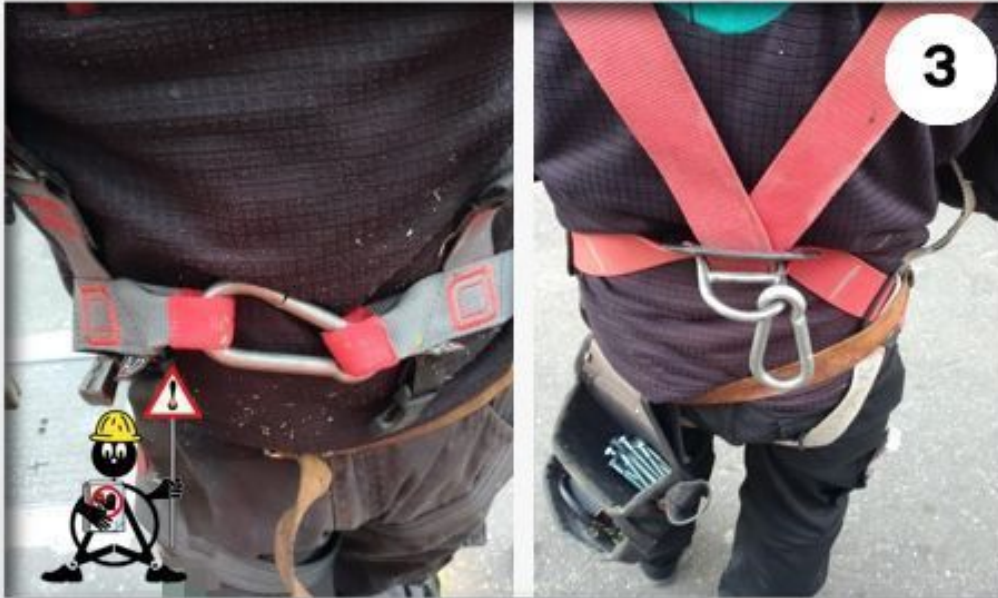
Per quanto riguarda l'errore si tratta dell'utilizzo di moschettoni (connettori) non idonei in quanto essi devono essere progettati e costruiti in modo da garantire la sicurezza dell'operatore in caso di caduta accidentale.

In particolare i moschettoni utilizzati nella prevenzione delle cadute dall'alto devono essere realizzati in modo che non sia possibile il loro distacco accidentale, ovvero per l'apertura sono richieste almeno due diverse azioni manuali. Inoltre essi devono possedere specifici requisiti meccanici. La norma di riferimento relativa a tali dispositivi di protezione è la UNI EN 362:2005 (versione bilingue del marzo 2007)

I moschettoni delle immagini non sono invece realizzati secondo tale norma e la leva è facilmente apribile con una singola azione.

E quello che scopri è che "non ne hanno la più pallida idea" e ti chiedono perché non possono usare quei moschettoni per agganciare l'imbrago alla fune di trattenuta: "dove sta il problema?" ti dicono.

Due i rischi principali correlati a questo errore, il primo riguarda le caratteristiche meccaniche del moschettone che non sono adeguate rispetto al peso dell'operatore che dovesse cadere dall'alto, con conseguente deformazione e rottura del moschettone stesso.

Il secondo riguarda la possibilità di un'apertura accidentale del moschettone (legata ad esempio alla trazione del cordino ad essa collegato o ad una manovra involontaria dell'operatore).
