## **ARTICOLO DI PUNTOSICURO**

# **Le immagini dell'insicurezza: il bidone 2**

*Ti ho tirato il solito bidone (parte seconda).*

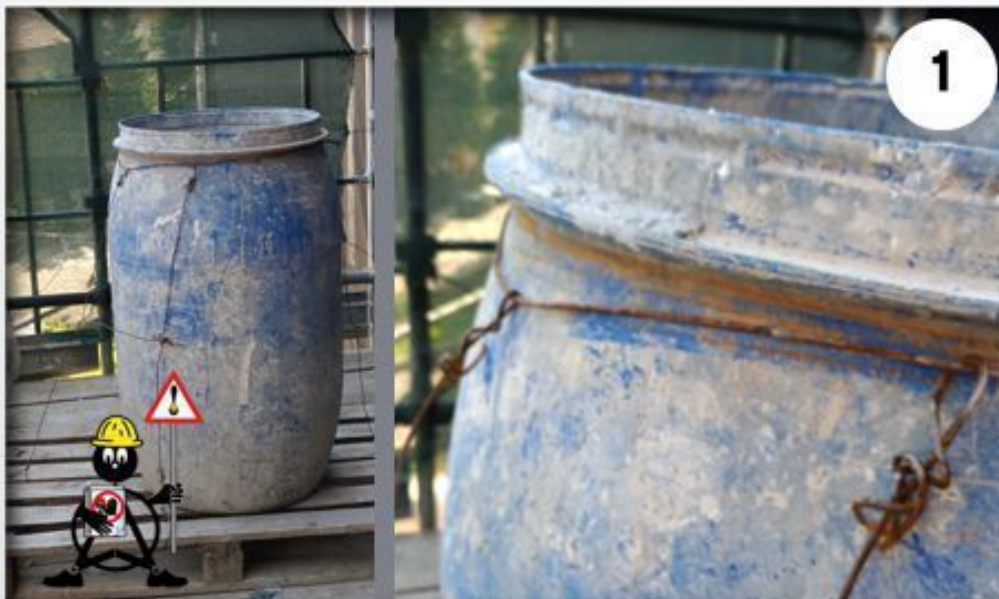
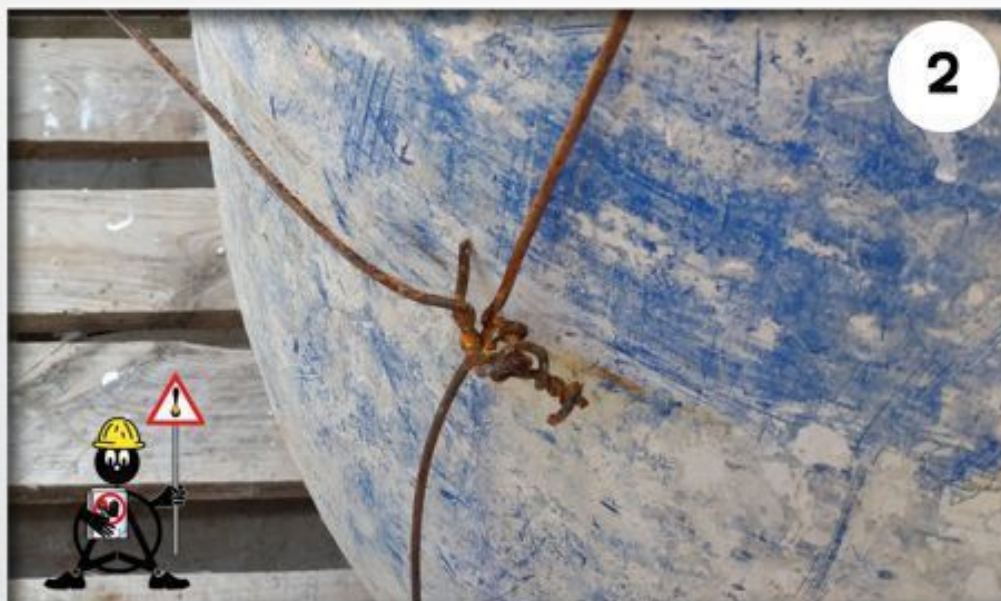
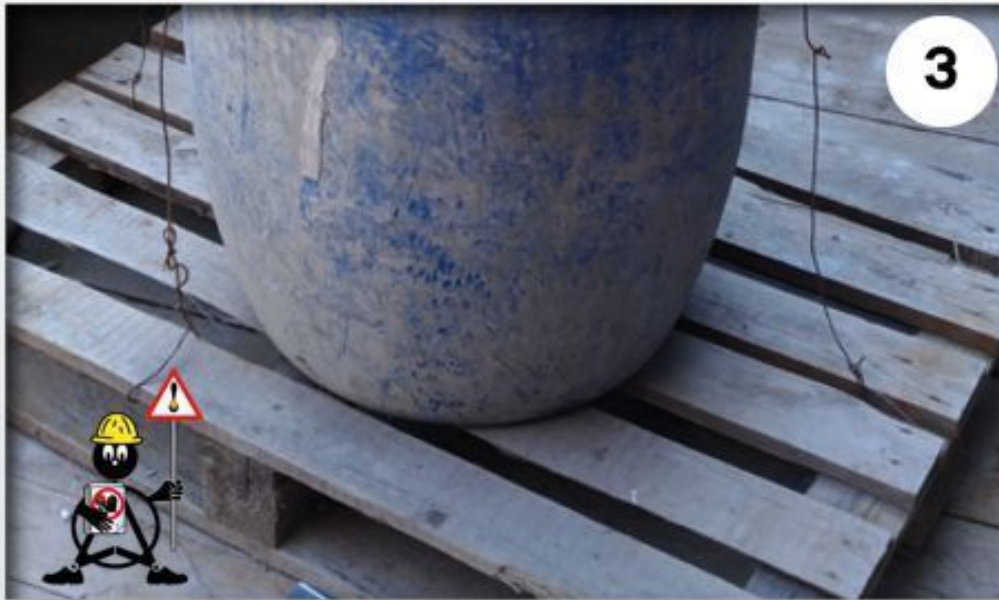
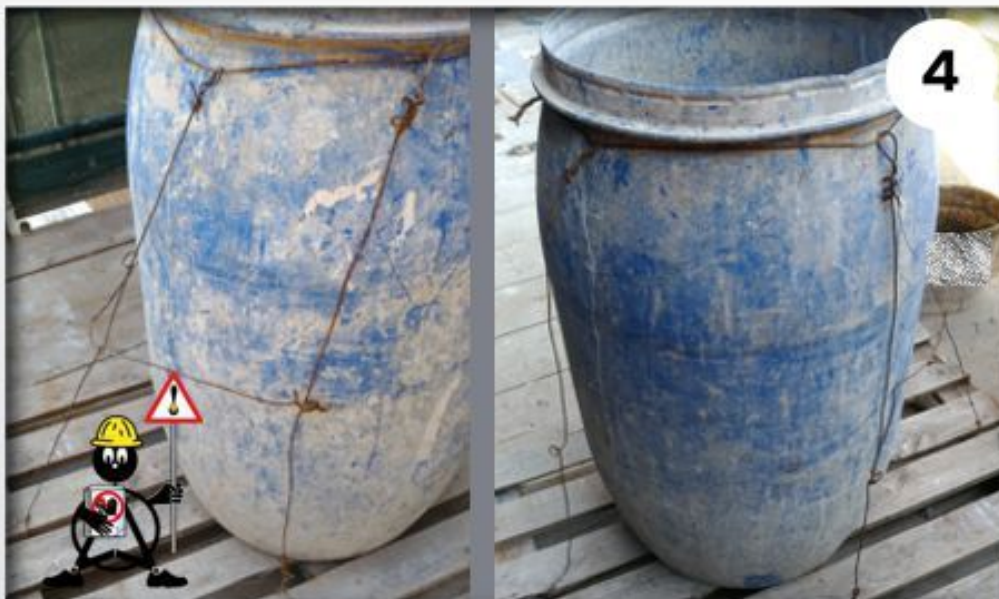
2

Oggi invece parliamo di un contenitore idoneo, ovvero di un fusto in materiale plastico utilizzato correttamente per quanto riguardava il contenuto (acqua ad uso cantiere), ma movimentato in maniera totalmente inidonea.

Le fotografie sono abbastanza significative: per poterlo movimentare, il contenitore è stato posizionato su un bancale di legno, ma considerato che poi doveva essere sollevato, per impedirne il ribaltamento si è provveduto ad effettuare delle legature e "tirantature" con filo di ferro.

Il risultato è notevolmente precario ed anche il sollevamento con l'utilizzo di fasce od altri sistemi non garantisce certamente la stabilità del "sistema".

Molto meglio utilizzare uno specifico contenitore, progettato e realizzato proprio per questo specifico scopo (vedi foto 05).
