## **ARTICOLO DI PUNTOSICURO**

# **Le immagini dell'insicurezza: il ferro del puntello**

*È necessario un controllo da parte dei preposti al fine di evitare comportamenti sbagliati..*

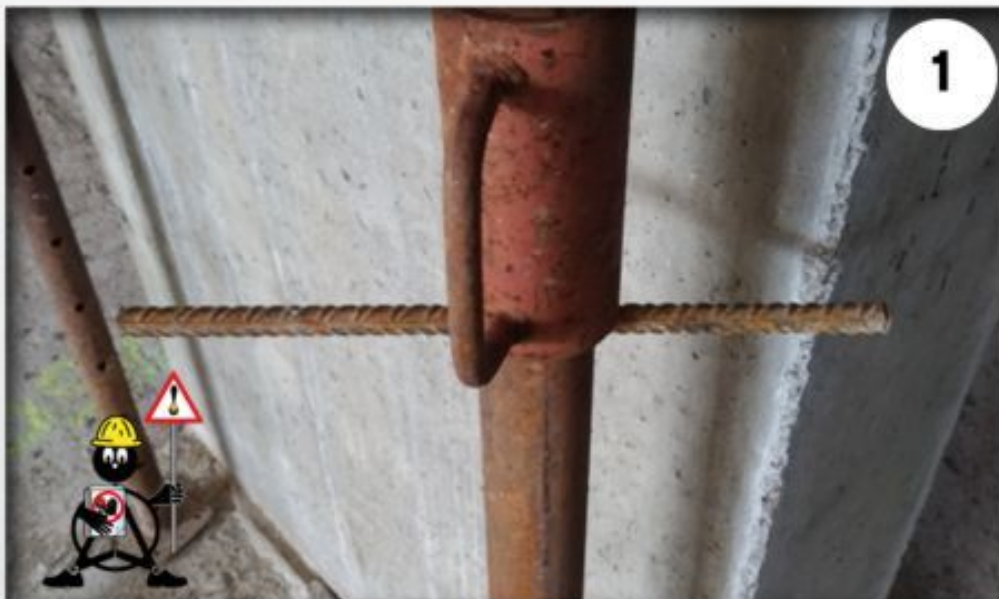
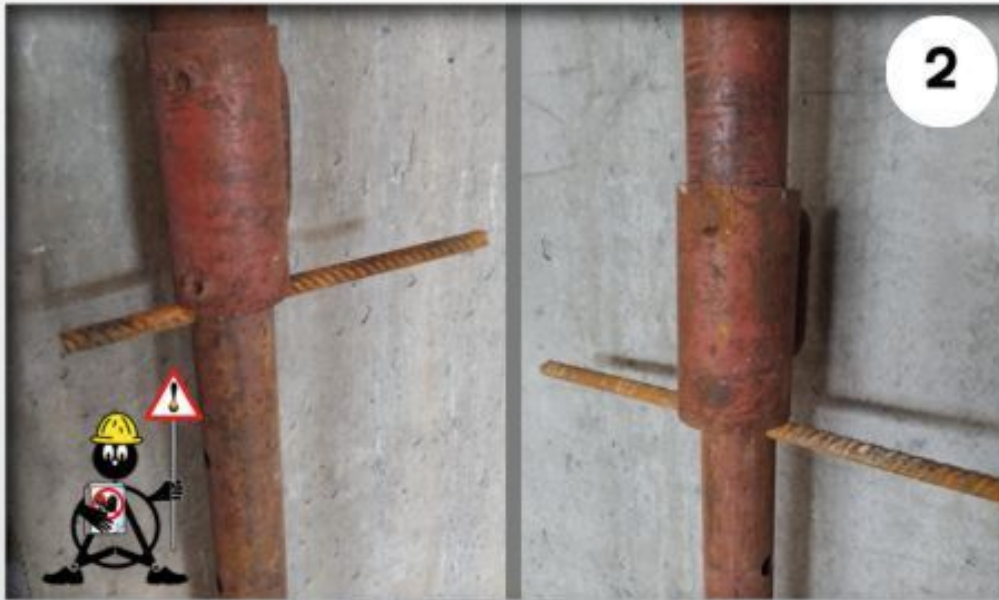
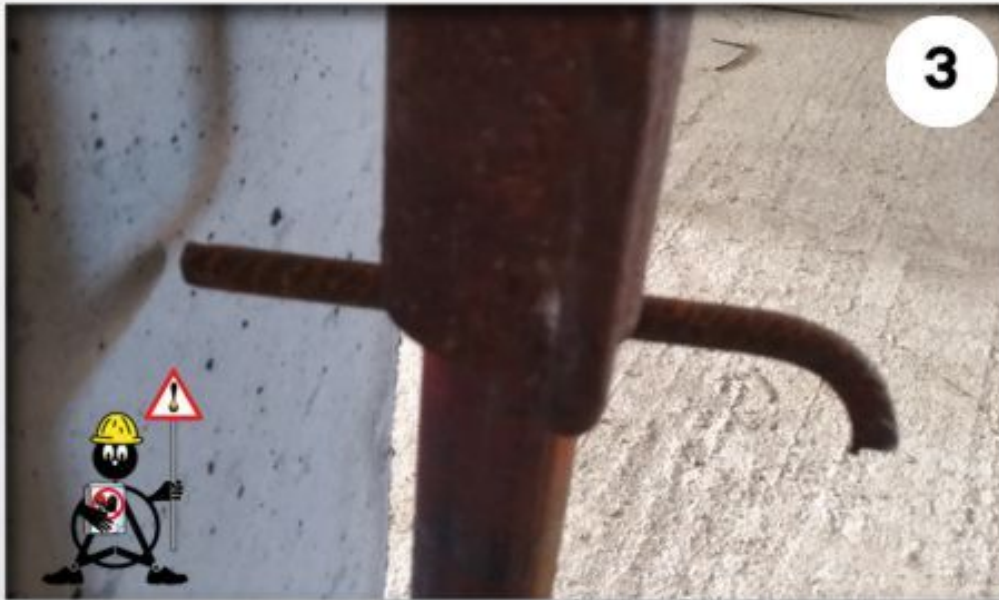
Oggi le immagini dell'insicurezza di SICURELLO.no ci documentano una di queste situazioni: durante la formazione di una struttura di sostegno di un solaio, per regolare i fermi dei puntelli, gli operai - anziché i sistemi previsti dal costruttore del puntello stesso, hanno usato il solito "tondino".

La prassi, tanto scorretta quanto usuale, ha una serie di risvolti negativi ed il più evidente riguarda la tenuta dell'intero sistema, che certamente non è la stessa rispetto a quanto previsto. Un secondo aspetto negativo riguarda ? in talune posizioni e situazioni - il rischio di urto contro i ferri stessi da parte degli operai, con conseguenti tagli che possono essere anche molto profondi.

Ecco perché si rende necessario, da parte dei soggetti preposti, l'effettuazione di un controllo di quanto installato al fine di evitare questi comportamenti che vanno certamente stigmatizzati e corretti alla fonte, nonché per evitare di utilizzare puntelli non più idonei.

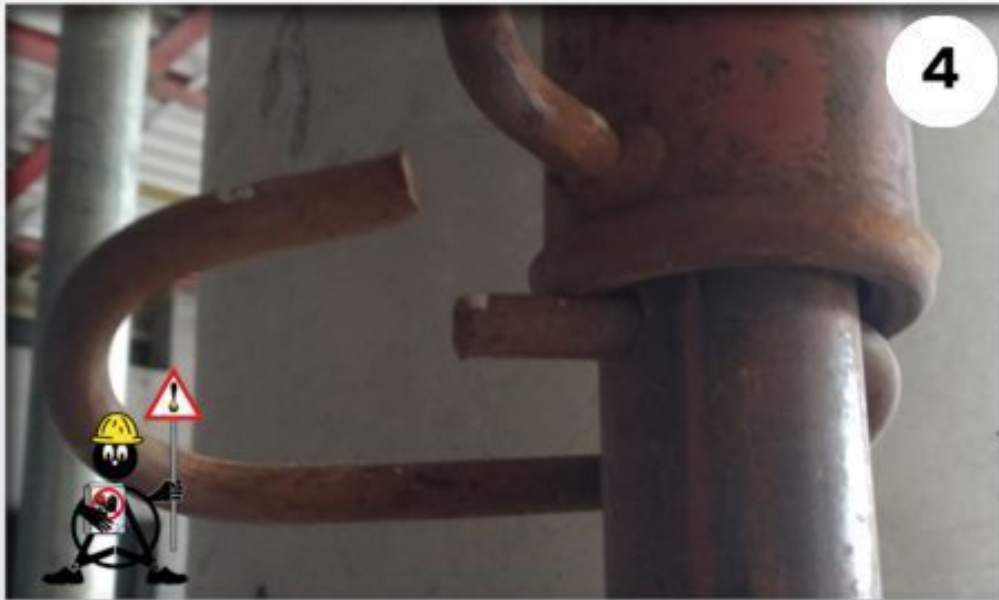
Per i non addetti ai lavori nell'immagine 04 si riporta la tipologia corretta di *fermo*.
