## **ARTICOLO DI PUNTOSICURO**

**Anno 20 - numero 4289 di Venerdì 27 luglio 2018**

# **Le immagini dell'insicurezza: il portacasco**

*Il D.Lgs. 81/2008 all'articolo 78 comma e prevede che i lavoratori provvedano alla cura dei DPI messi a loro disposizione.*

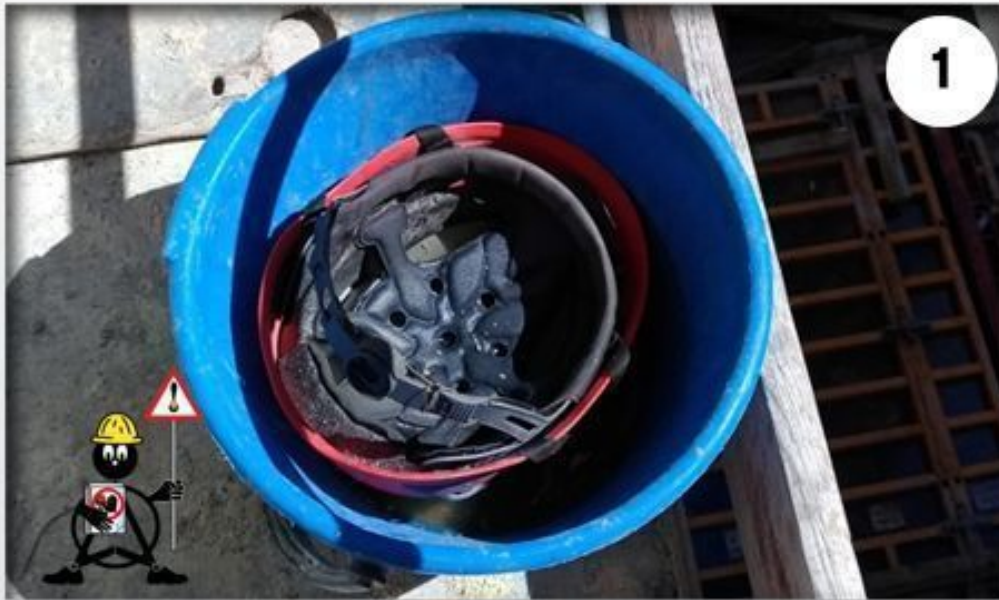
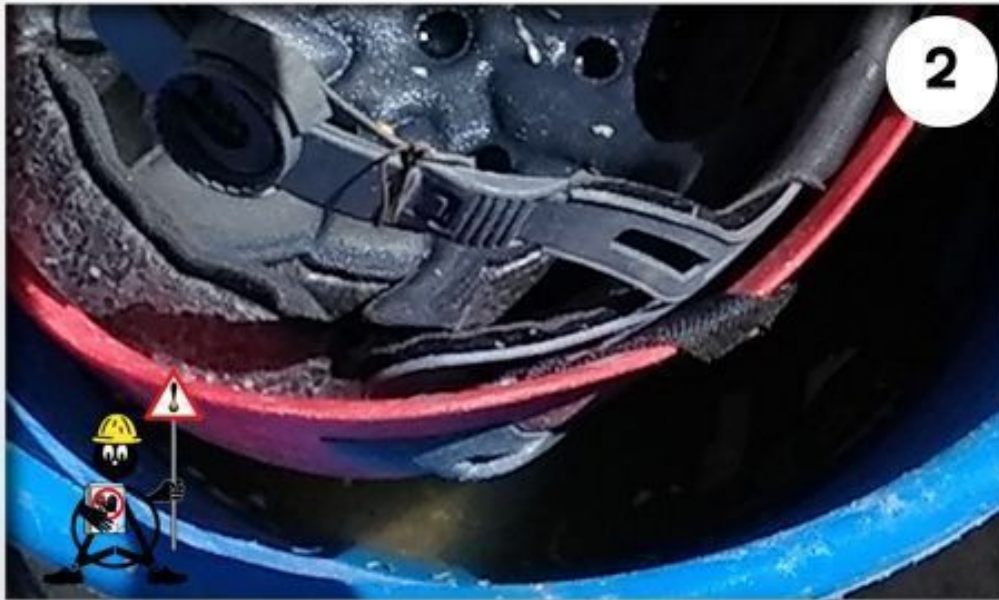
La fotografia è stata scattata in un cantiere, durante un sopralluogo su un ponteggio e mostra come un lavoratore, a totale disprezzo di quanto previsto dalla normativa, dalle indicazioni e prescrizioni impartite dal datore di lavoro, ha ben pensato di abbandonare il proprio elmetto depositandolo all'interno di un secchio di plastica in balia di polvere, detriti (nell'ovale verde dell'immagine 3), acqua (evidenziata in giallo nell'immagine 3) e quant'altro.

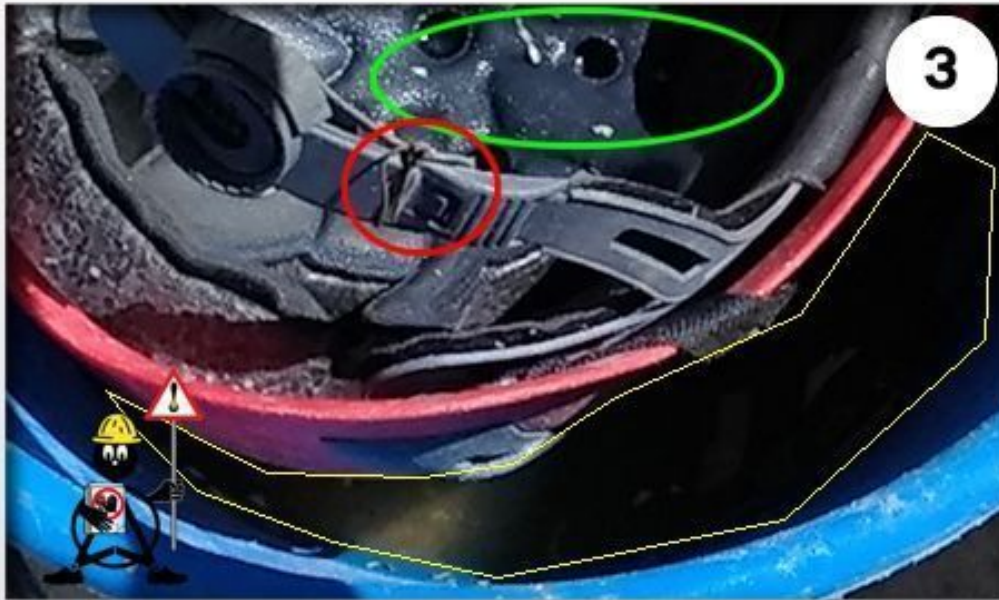
Per non parlare delle riparazioni fai da te con il "filo da legatura" (in rosso nell'immagine 3): intervento che probabilmente è stato necessario in quanto, non prestando particolare cura al DPI in dotazione, esso si è danneggiato ed allora il lavoratore ha provveduto in modo certamente non idoneo alla sua riparazione.

Magari qualcuno la potrà considerare una "mancanza lieve", ma molte volte essa è sintomo di disinteresse, indifferenza o menefreghismo verso le regole e soprattutto verso la propria salute e sicurezza.
