Le immagini dell'insicurezza: il valore della segnaletica

La manutenzione della segnaletica di emergenza è sempre un fattore importante.

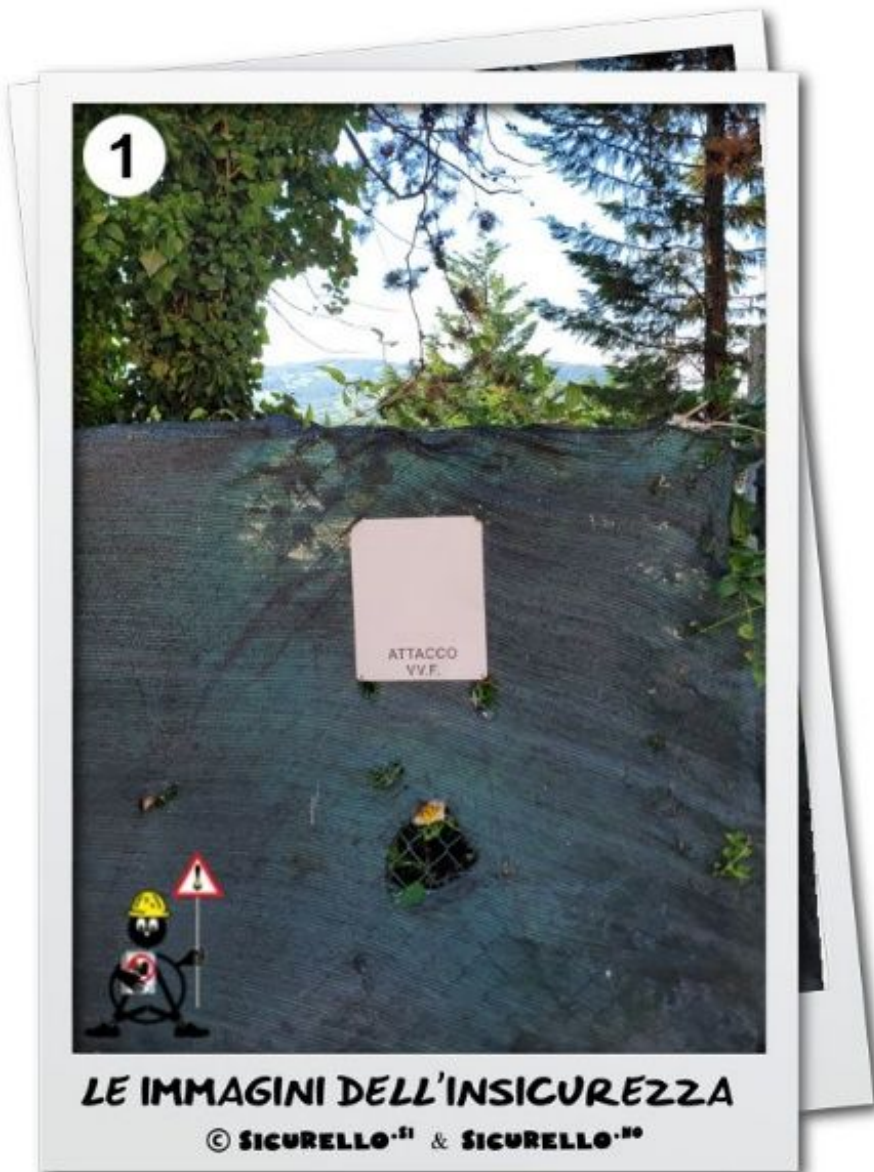
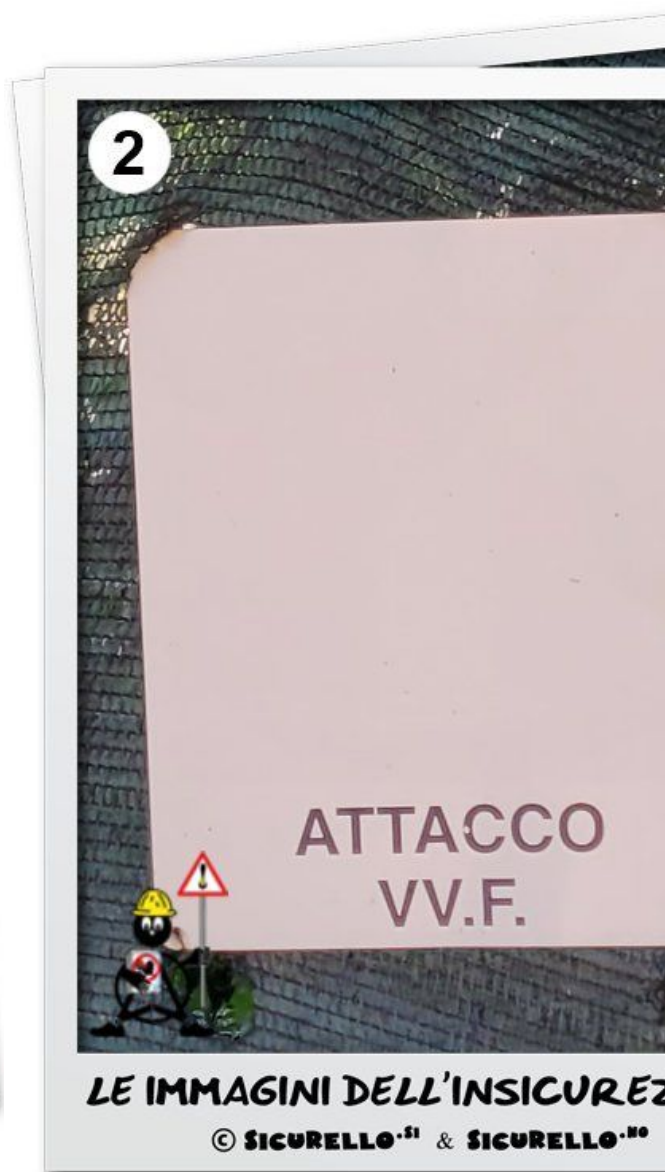
La situazione di oggi è invece differente e vede posizionato su una recinzione provvisoria un cartello che indica la posizione di un attacco per l'autopompa dei VVF.

Forse, ma quella che formulo è solo un'ipotesi, a seguito di lavori, il posizionamento della recinzione ha nascosto alla vista la presenza dell'attacco VVF e giustamente è stato collocato un cartello che ne indicava la presenza.

Poi la recinzione è rimasta ed il tempo, il sole, il pigmento rosso - che sappiamo essere molto sensibile all'irraggiamento - hanno avuto il sopravvento ed il cartello si è piano piano sbiadito lasciando in evidenza quell'unica scritta informativa "ATTACCO VV.F." e tutto il resto è scomparso.

Qualcuno affermerà, almeno la scritta c'è e poi tutti sanno sempre dove stanno gli attacchi. Certamente è vero, ma quante volte la memoria gioca poi brutti scherzi. Ed allora il rispetto normativo è il collante per la memoria e la sostituzione del cartello con uno adeguato e correttamente visibile sarebbe una semplice e poco costosa soluzione.
