Anno 20 - numero 4309 di Venerdì 14 settembre 2018

Le immagini dell'insicurezza: intervento a cantiere aperto

Un cantiere tutto aperto che forse andrebbe chiuso.

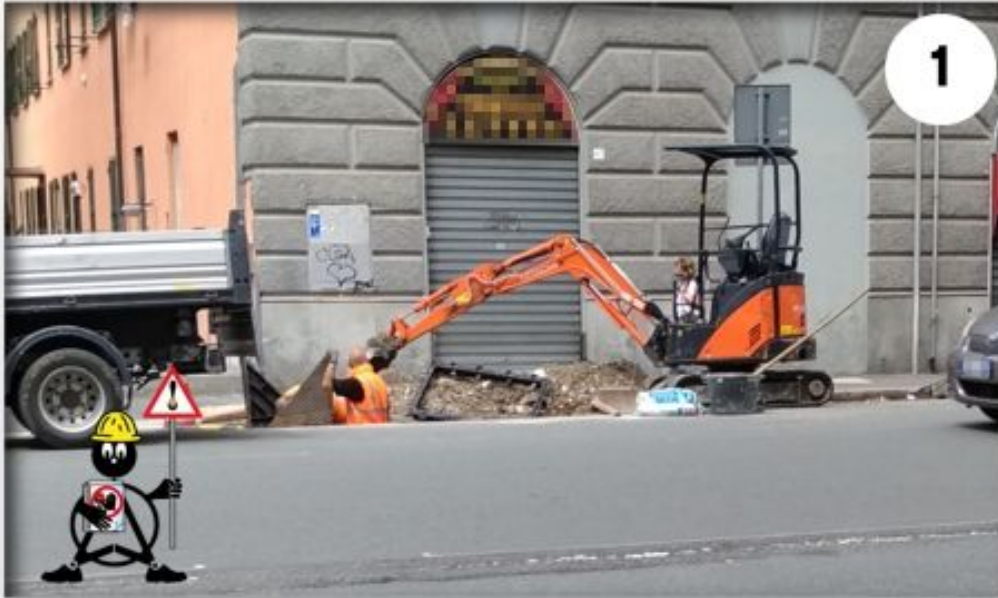
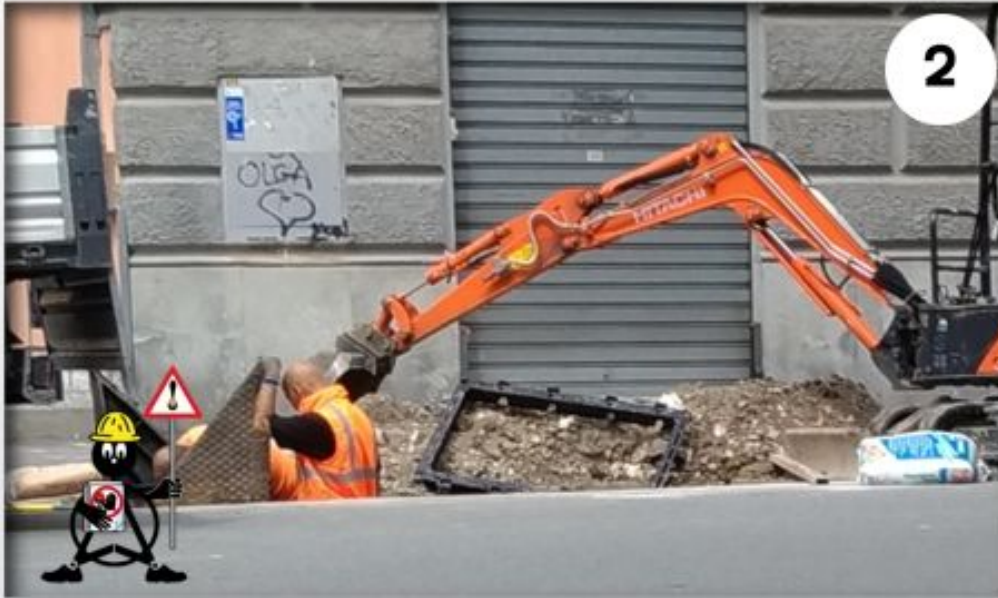
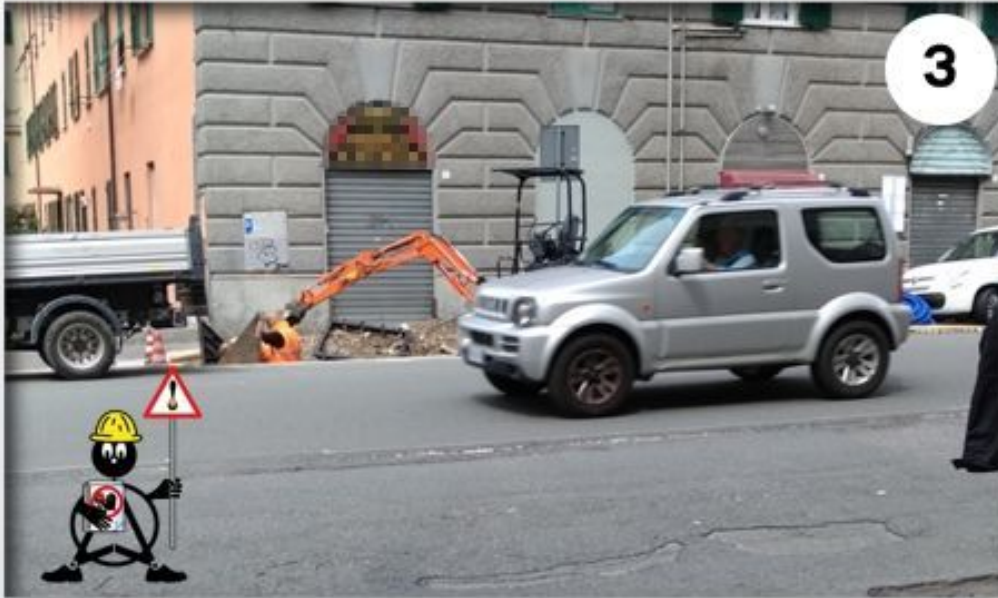
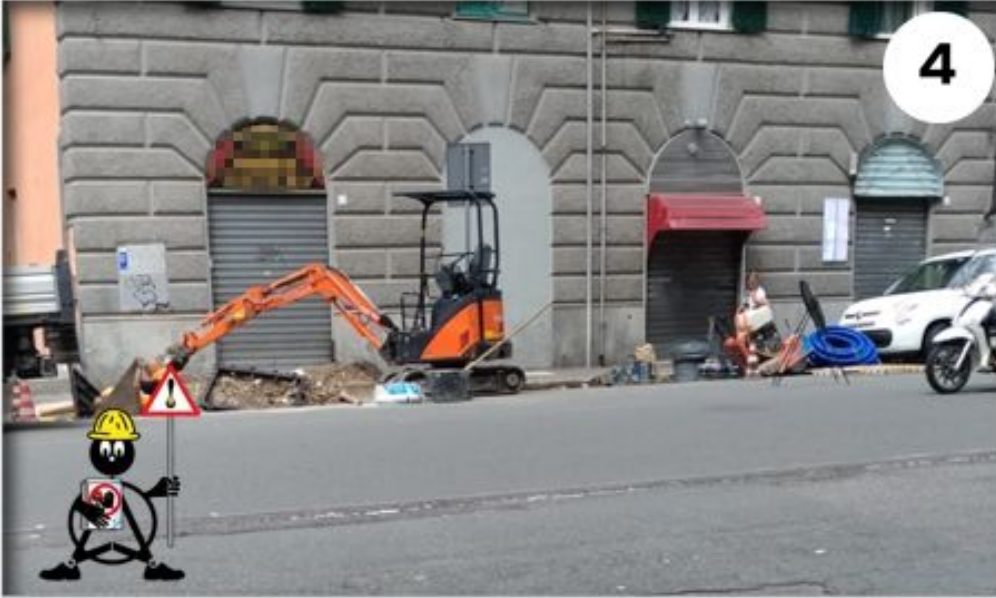
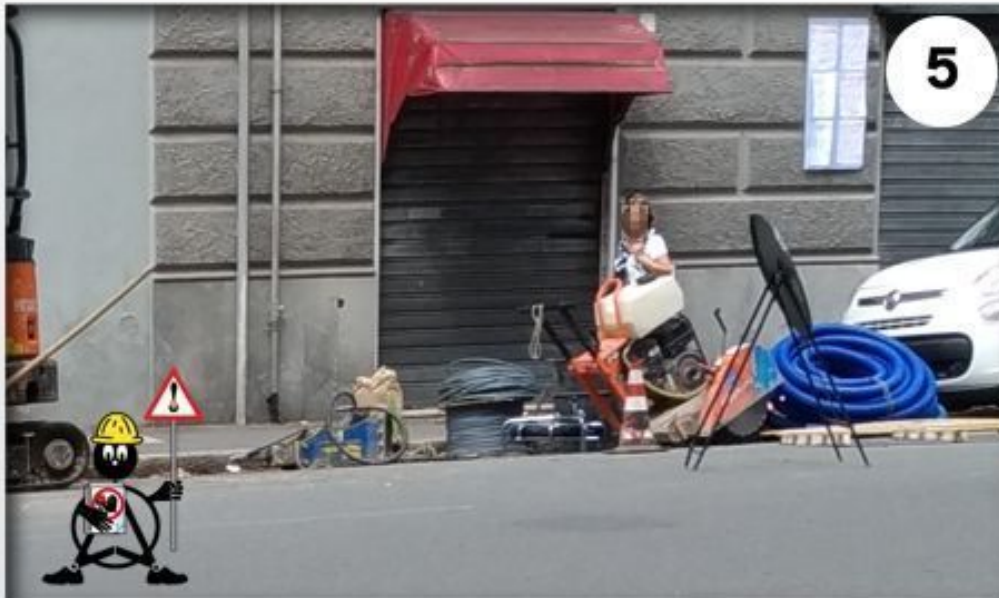
Brescia, 14 Set - Le buone regole del lavoro e della sicurezza prevedono che i cantieri siano delimitati ed inaccessibili ai non addetti ai lavori. A volte, vista la brevità dell'intervento si tende a dimenticare quelle che sono le buone regole, ma il cantiere illustrato nelle immagini dell'insicurezza di SICURELLO.no di oggi va ben oltre a tutto ciò e si assiste all'esecuzione di uno scavo profondo almeno un metro che dal punto di vista del cantiere è stato "liberamente interpretato", ovvero è totalmente libero da ogni protezione.

Ed allora i pedoni che camminano sul marciapiede, nonché le vetture ed i motocicli che transitano sulla strada lo fanno a ridosso dei mezzi d'opera, dello scavo e dei lavoratori che all'interno dello scavo stanno "tranquillamente" operando.

Gli unici elementi di "sicurezza" sono un segnale di lavori in corso posto sulla carreggiata e alcuni coni segnalatori messi però a delimitare la zona di divieto di sosta per le autovetture e per il resto: nulla, assolutamente nulla, solo attrezzature e materiali a ridosso del marciapiede che risulta anche parzialmente ingombro dei materiali di scavo.

Un cantiere tutto aperto che forse andrebbe chiuso.
