Le immagini dell'insicurezza: l'importante è sfruttare ogni spazio

Negli spazi commerciali le vie di fuga sono spesso considerate uno spazio improduttivo che deve essere utilizzato.

Le immagini dell'INSICUREZZA di SICURELLO.no di oggi sono state scattate proprio all'interno di un esercizio commerciale di dimensioni medio/grandi dove, dal punto di vista delle uscite di sicurezza, risultano evidenti una serie di carenze:

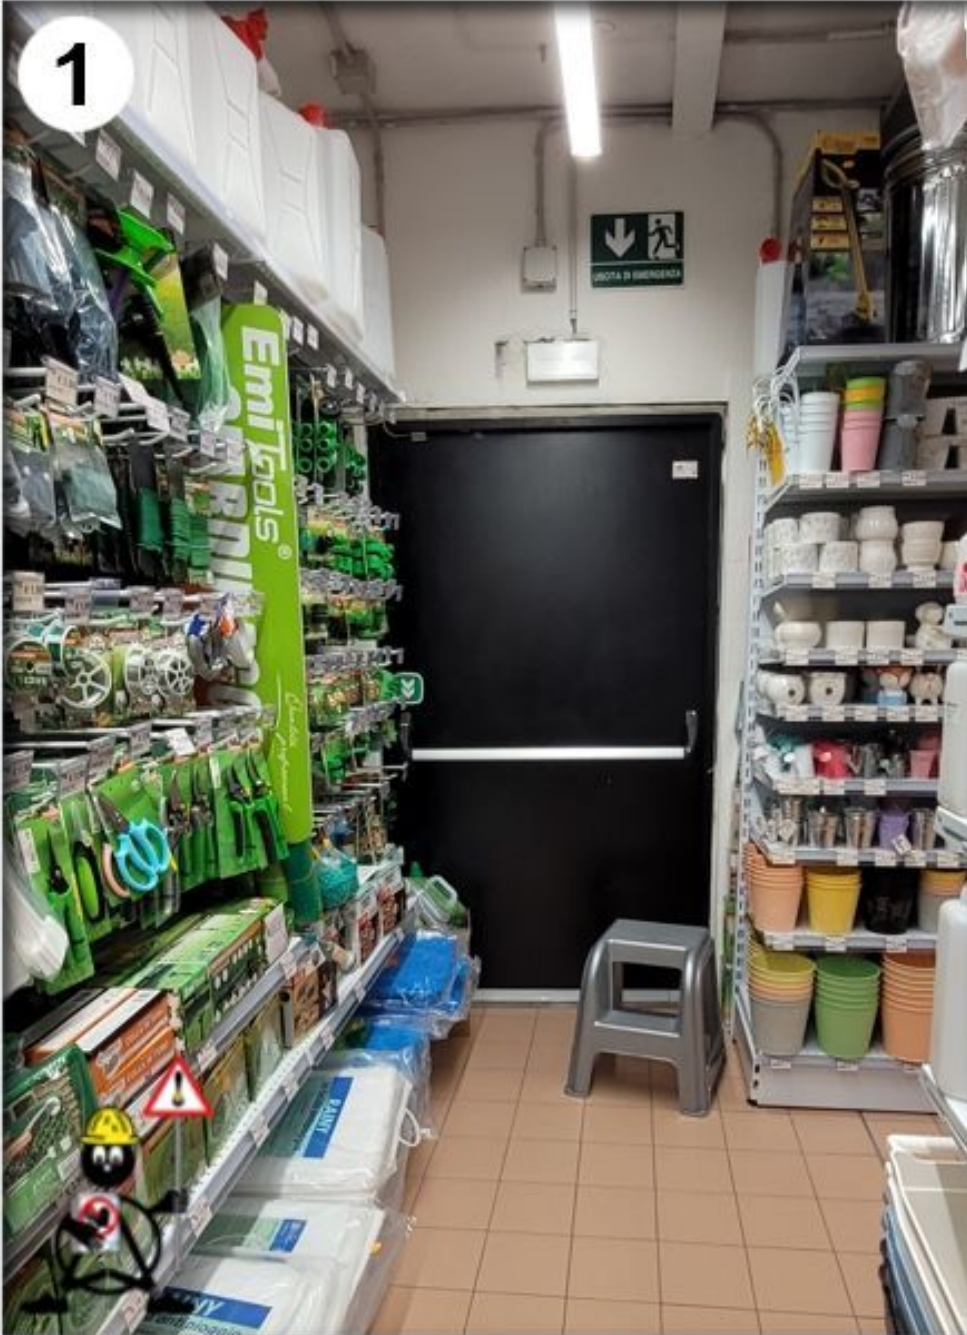
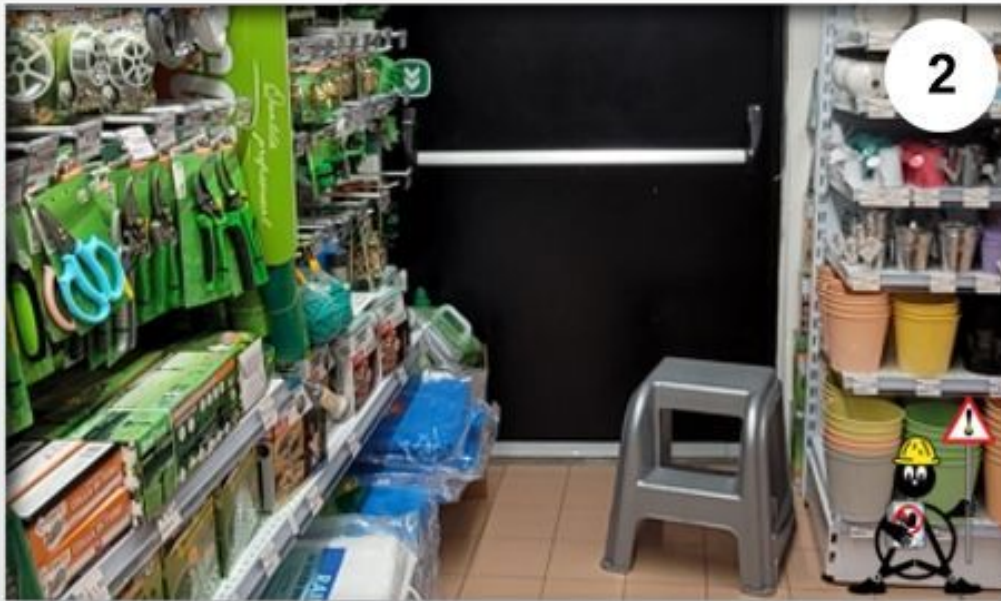
1

- La prima uscita
 - ◆ risulta limitata dalla presenza delle scaffalature che arrivano a ridosso dell'uscita stessa,
 - ◆ qualche dubbio viene anche relativamente alla conformità del maniglione antipanico,
 - ◆ se volessimo essere pignoli andrebbe considerata anche la posizione dello sgabello (che però potrebbe essere stato posizionato temporaneamente in quel luogo);

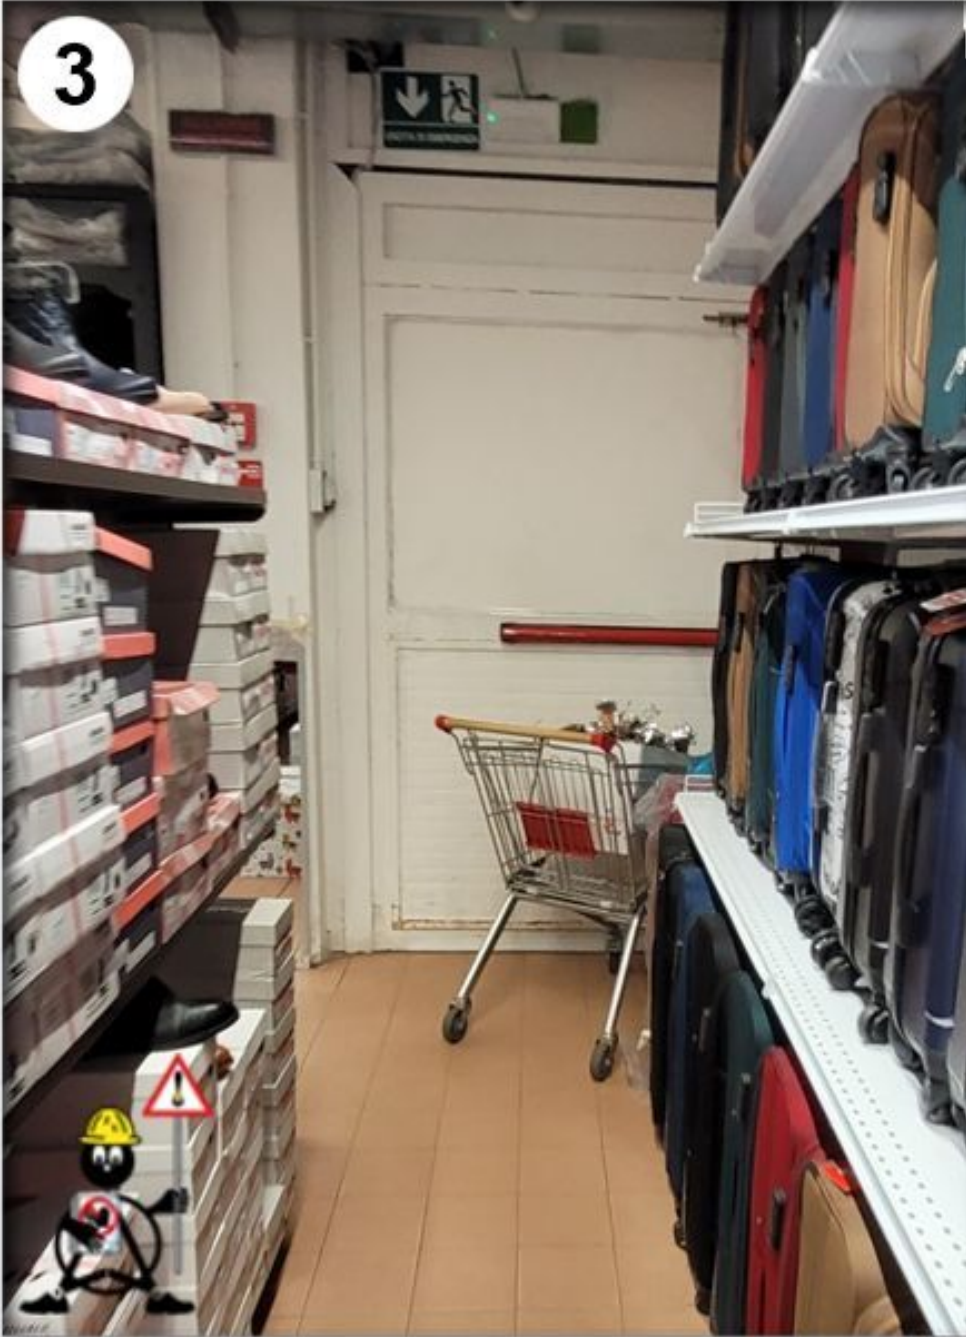
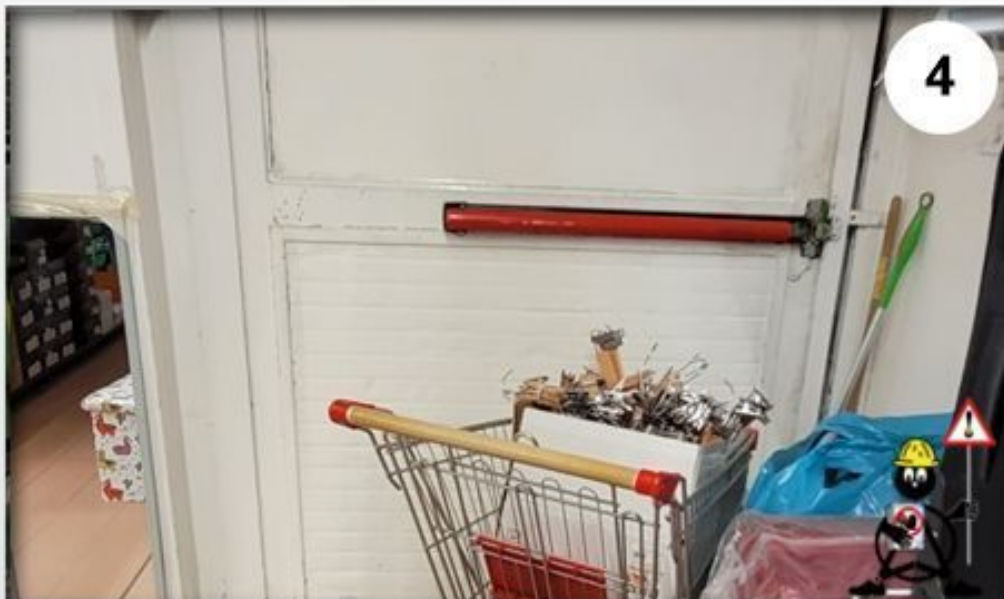
3

- La seconda uscita

- ◆ risulta limitata dalla presenza di materiali (carrello con accessori, valige, scope, ecc.)
- ◆ il maniglione non risulta correttamente mantenuto (ed anche le sue dimensioni rispetto all'anta non sono certamente l'ideale),
- ◆ unica nota positiva, il "trapassino" superiore, montato per bloccare la porta, risultava in posizione "aperta", ovvero permetteva l'apertura della porta.
