Le immagini dell'insicurezza: l'importante è sfruttare ogni spazio

Negli spazi commerciali le vie di fuga sono spesso considerate uno spazio improduttivo che deve essere utilizzato.

Le immagini dell'INSICUREZZA di SICURELLO.no di oggi sono state scattate proprio all'interno di un esercizio commerciale di dimensioni medio/grandi dove, dal punto di vista delle uscite di sicurezza, risultano evidenti una serie di carenze:

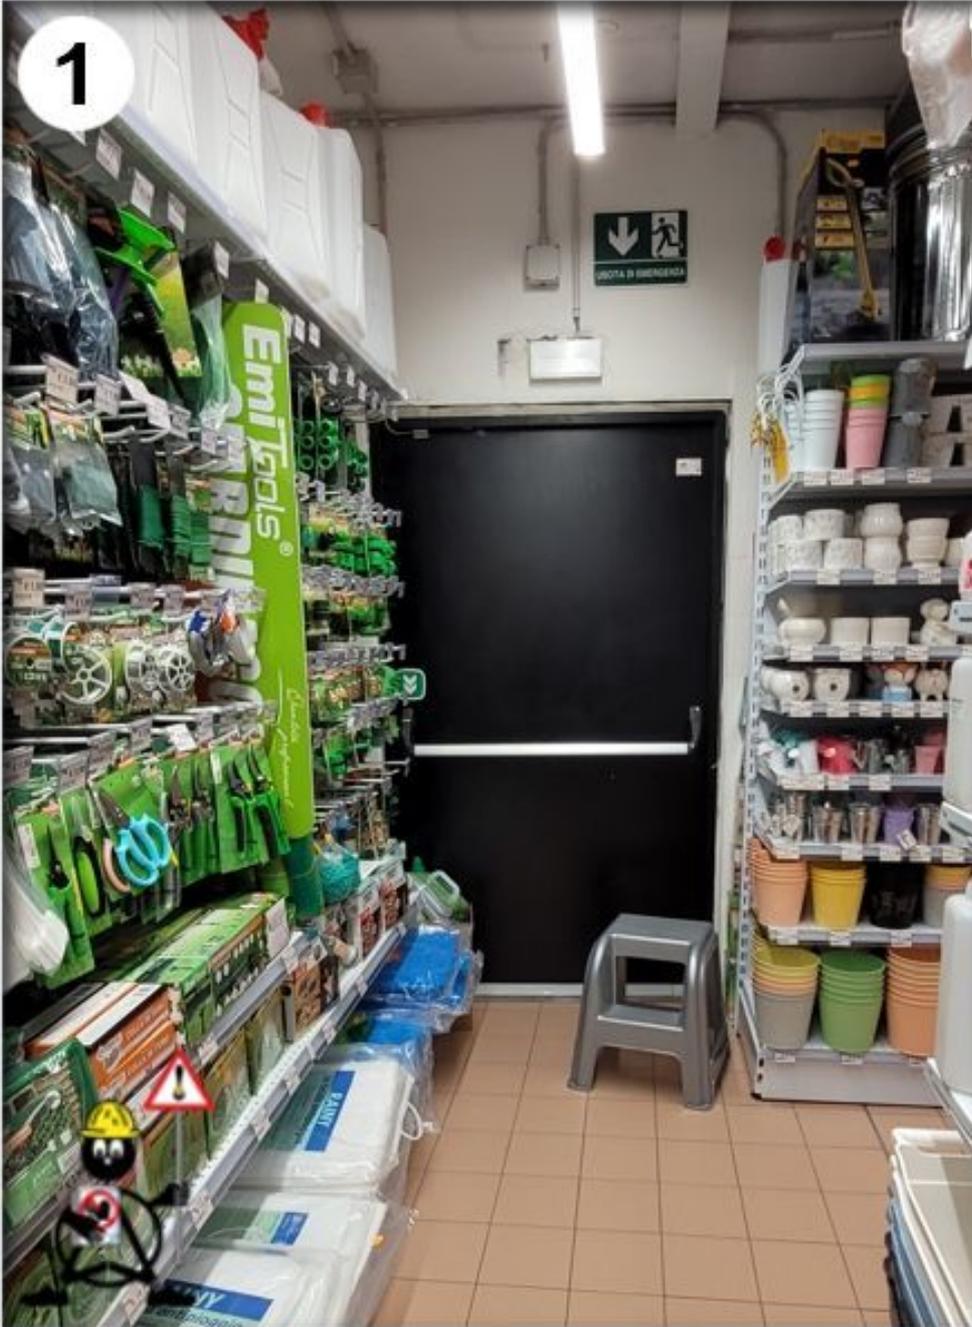
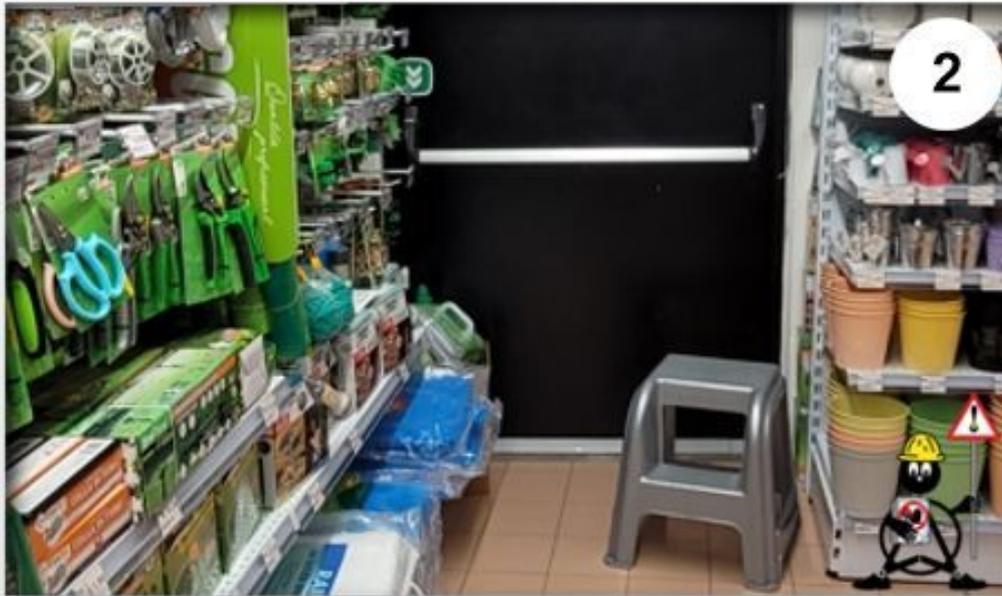
1

- La prima uscita
 - ◆ risulta limitata dalla presenza delle scaffalature che arrivano a ridosso dell'uscita stessa,
 - ◆ qualche dubbio viene anche relativamente alla conformità del maniglione antipanico,
 - ◆ se volessimo essere pignoli andrebbe considerata anche la posizione dello sgabello (che però potrebbe essere stato posizionato temporaneamente in quel luogo);

Il problema è che queste erano anche le uniche due uscite "accessibili" e di conseguenza in caso di forte presenza di utenti, in caso di emergenza il rischio di non riuscire ad evacuare correttamente tutte le persone è molto elevato.

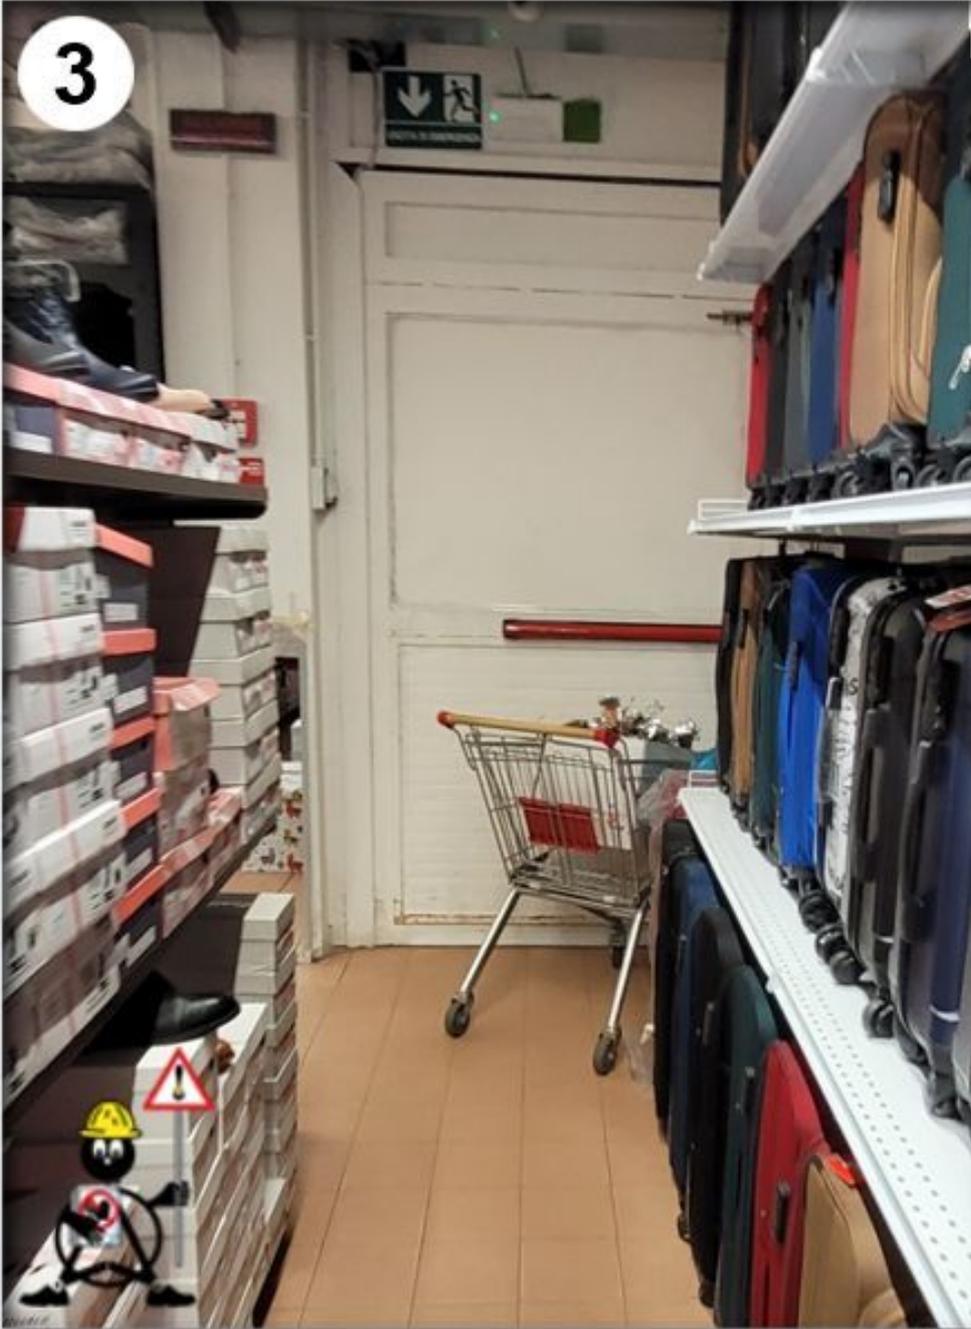
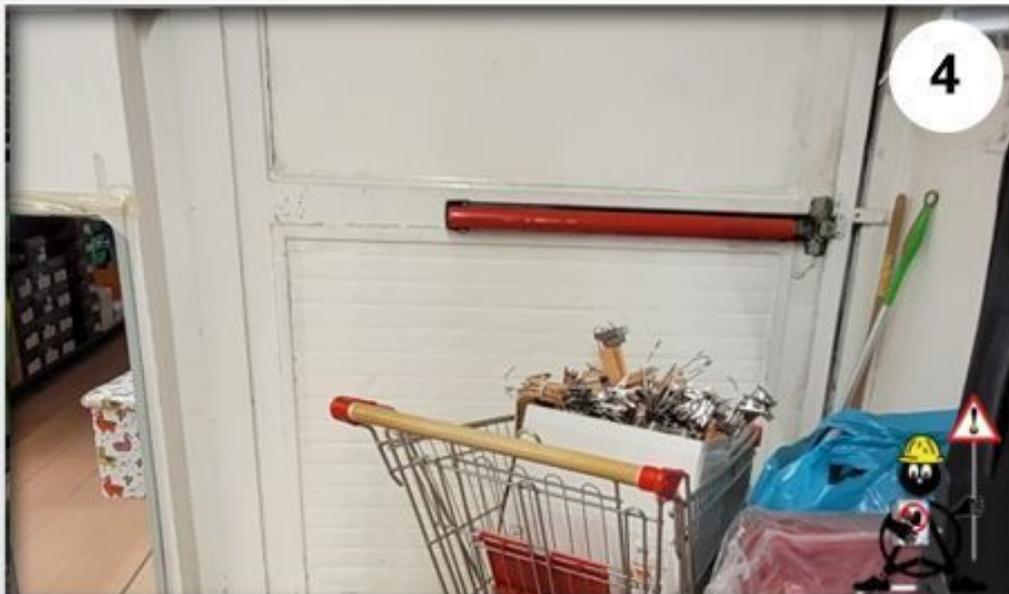
3

- La seconda uscita

- ◆ risulta limitata dalla presenza di materiali (carrello con accessori, valige, scope, ecc.)
- ◆ il maniglione non risulta correttamente manutentato (ed anche le sue dimensioni rispetto all'anta non sono certamente l'ideale),
- ◆ unica nota positiva, il "trapassino" superiore, montato per bloccare la porta, risultava in posizione "aperta", ovvero permetteva l'apertura della porta.
