Le immagini dell'insicurezza: la scoperta della ruota

Evoluzione o involuzione? Passano gli anni e le norme cambiano, le procedure anche, l'attenzione ai particolari pure. O forse no?

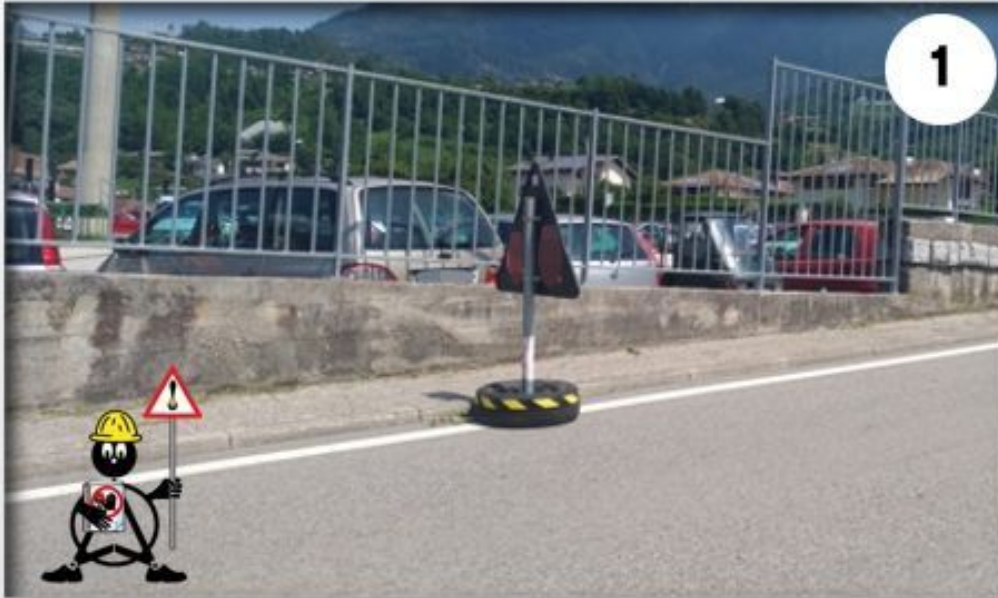
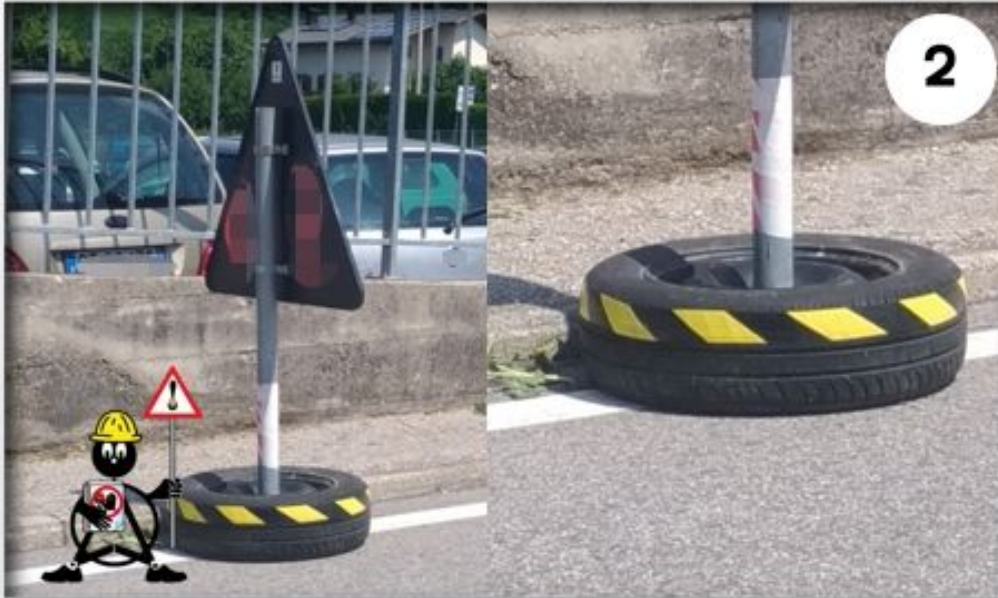
Sicuramente no, almeno vedendo le immagini dell'insicurezza di SICURELLO.no di oggi con fotografie scattate la scorsa settimana lungo una viabilità ordinaria extraurbana, dove era presente un cantiere di sfalcio erba sui cigli della strada: alcuni dei supporti utilizzati per la segnaletica mi hanno fatto ricordare i vecchi tempi, anche se *l'evoluzione tecnica denota una discreta evoluzione*.

Ed allora la storica ruota di zavorra non contempla più nemmeno la perdita di tempo nella preparazione del calcestruzzo, ma il peso del basamento è fornito direttamente dal cerchione, ulteriore evoluzione (almeno questa da considerare in modo positivo) è data dal posizionamento di un nastro segnaletico giallo-nero a ricoprire parte del battistrada dello pneumatico al fine di evidenziare l'ostacolo.

Un accenno a quanto prevede il Regolamento di esecuzione e di attuazione del nuovo codice della strada - Decreto del Presidente della Repubblica 16 dicembre 1992, n. 495 (in Suppl. ord. alla Gazz. Uff., 28 dicembre 1992, n. 303) e successive modificazioni dove all'art. 30 Segnalamento temporaneo (art. 21 C.s.) è previsto che *per i segnali temporanei possono essere utilizzati supporti e sostegni o basi mobili di tipo trasportabile e ripiegabile che devono assicurare la stabilità del segnale in qualsiasi condizione della strada ed atmosferica. Per gli eventuali zavorramenti dei sostegni è vietato l'uso di materiali rigidi che possono costituire pericolo o intralcio per la circolazione.*

Nel nostro caso forse qualcuno ha male interpretato la "flessibilità" dello pneumatico dimenticandosi di quella del cerchione e delle conseguenze che un ribaltamento del segnale potrebbe causare all'ignaro utente della strada.
