ARTICOLO DI PUNTOSICURO

Le immagini dell'insicurezza: lo spalettatore

La gestione di un restringimento di carreggiata effettuato in modo per lo meno estemporaneo.

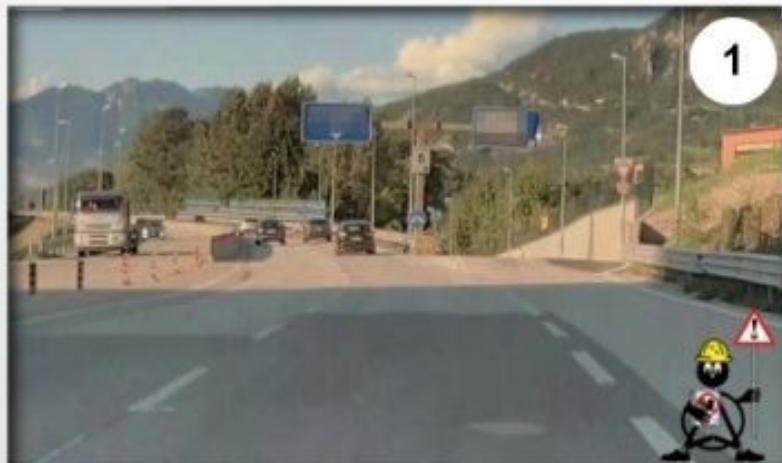
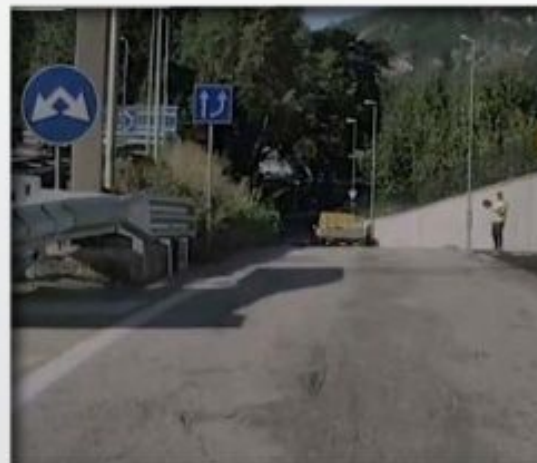
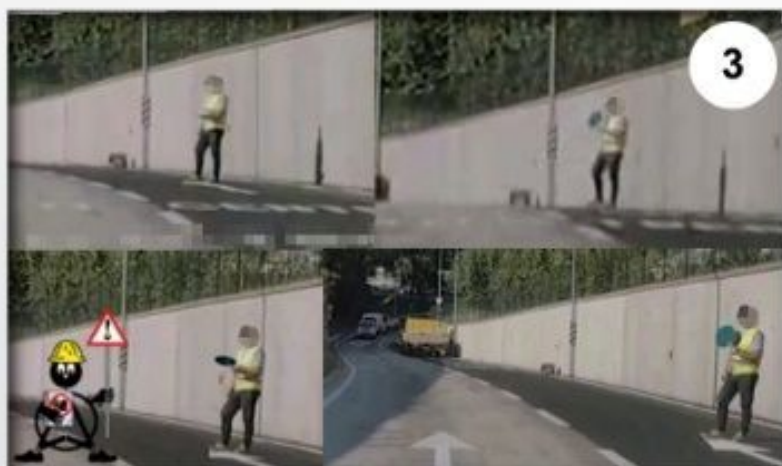
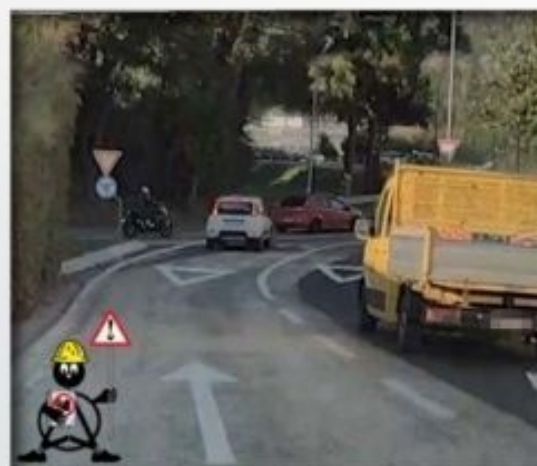
L'ambientazione è quella abbastanza classica: svincolo a due corsie di uscita da una tangenziale, la necessità di eseguire un'attività di manutenzione occupando una corsia, la segnaletica necessaria.

Ed ecco che, come classicamente avviene, la procedura di lavoro relativa alla segnalazione del restringimento è lasciata alla libera fantasia degli operatori e non viene eseguita secondo i canoni previsti dal codice della strada.

In particolare, senza apporre alcun tipo di segnaletica verticale (almeno un cartello di lavori in corso e restringimento), un operaio si piazza a metà rampa, in posizione non certamente visibile da chi si immette sullo svincolo e segnala il restringimento. Come? Brandeggiando la paletta segnaletica verde/rossa anziché la regolare bandiera arancione.

L'effetto è alquanto grottesco e di difficile comprensione per l'automobilista:

Sicuramente il pericolo è di perdere di vista il traffico (in quel momento per fortuna ridotto, ma pochi minuti dopo con numerosi camion in uscita) con rischi sia per gli utenti della strada che per gli incauti operatori.

Siamo pignoli? Forse sì, ma certamente il rischio di investimento/incidente è come sempre elevato ed anche se a velocità ridotta l'urto tra un mezzo ed una persona comporterebbe dei danni non di poco rilievo.

Nb. A voler continuare ad essere pignoli anche gli indumenti ad alta visibilità indossati dallo spalettatore non sono conformi ai requisiti richiesti per la tipologia di strada (si tratta di un gilet classe 2, mentre su questo tipo di strada è necessario un classe 3).
