Le immagini dell'insicurezza: mi sta largo

Una patch di cantiere per rendere ergonomico un D.P.I. anticaduta.

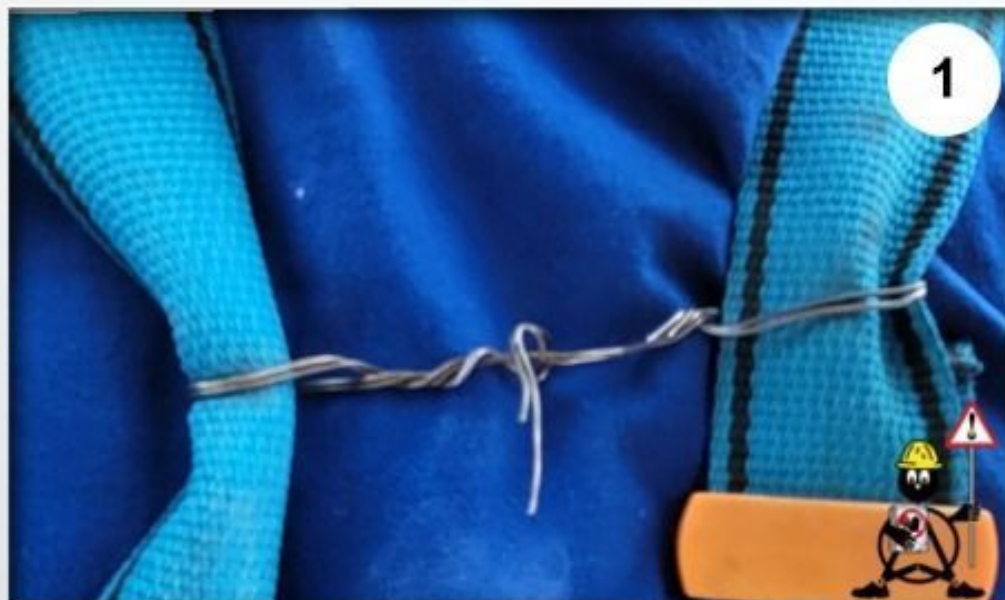
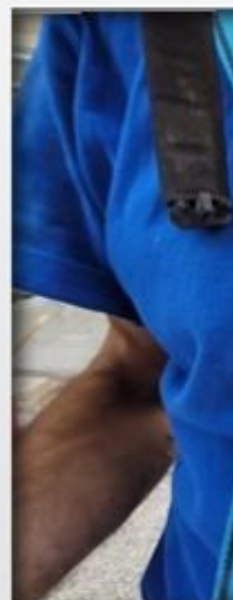
LE IMMAGINI DELL'INSICUREZZA

Quando gli ho chiesto se poteva fermarsi perché mi sembrava che qualcosa non andasse, l'operaio si è girato e con somma sorpresa ho notato un filo di ferro da legatura (quello che si usa generalmente per legare tra di loro i tondini di acciaio delle armature) che faceva bella mostra sul suo petto, collegando tra loro le due bretelle e le immagini dell'insicurezza di SICURELLO.no di oggi testimoniano questa situazione.

Al mio dubbio, espresso in modo abbastanza tranquillo, ma deciso, l'operaio ha semplicemente risposto: "**mi sta largo**", aggiungendo che l'imbrago gli continuava a scivolare e di conseguenza per tenerlo fermo l'aveva legato con il fil di ferro.

- i *potenziali* danni alle fibre dell'imbrago che poi viene riutilizzato più e più volte nonostante possa essere stato danneggiato dal fil di ferro,
- il rischio di essere trafitto (per di più in un'area del corpo particolarmente importante) dai capi del fil di ferro, pungenti e taglienti (in questo caso la maglietta fa da barriera. Forse),
- ed in fine, cosa potrebbe succedere in caso di caduta del lavoratore che indossa un imbrago non idoneo.

- perché stava succedendo quanto vedevo?
- perché l'operaio non aveva un imbrago *coerente* con la sua corporatura?
- perché l'imbrago non era comunque regolato correttamente?
- perché nessuno stava verificando quello che succedeva (era il pomeriggio ed il lavoratore precisava che l'imbrago lo aveva indossato in quel modo molte ore prima)?
- perché l'addestramento all'uso dei DPI anticaduta non era risultato essere efficace per il lavoratore e per il soggetto che doveva vigilare su di lui?
- perché...
