Le immagini dell'insicurezza: non chiudete quella porta

Non chiudete quella porta! Tanto nulla cambia.

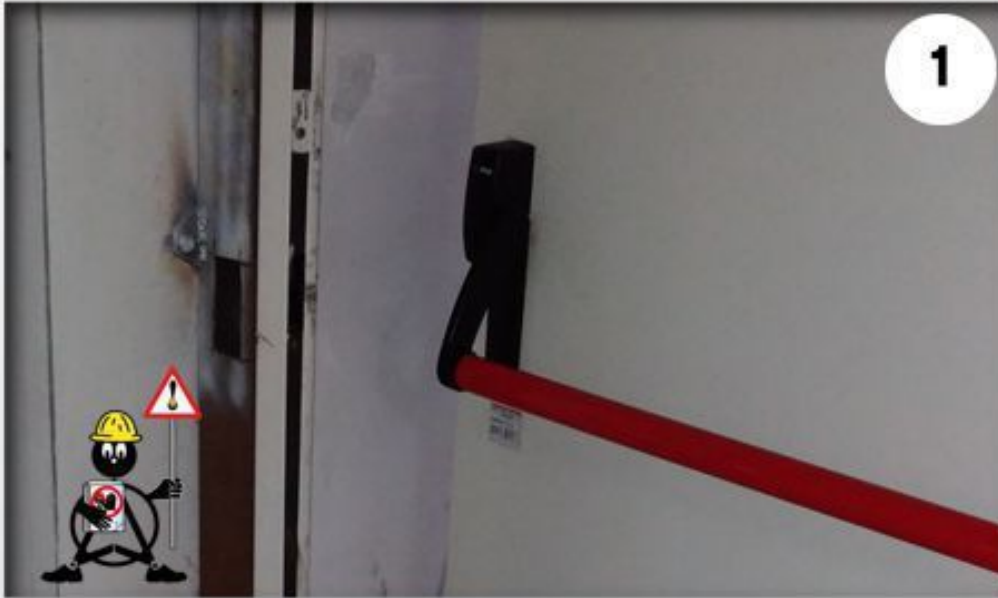
Brescia, 1 Dic - Un parcheggio coperto ed una porta di compartimentazione tagliafuoco, potremmo dire un classico con l'occhio che viene attirato dall'onnipresente elemento in pietra che tiene parzialmente aperto il battente, ma poi la vista spazia e si spinge a guardare le modalità di installazione della porta stessa.

E qui scattano le fotografie delle immagini dell'insicurezza di SICURELLO.no di oggi: chi ha eseguito il montaggio non ha tenuto in alcun conto le regole di buona tecnica, ma esclusivamente ha pensato a come compensare la differente larghezza tra il telaio della porta ed il foro muro.

Un tubolare in ferro, una staffetta, un bullone fissato a parete ed il gioco è fatto. Magari si fa anche un "tassello" per montare un pulsante che poi in realtà non verrà mai montato.

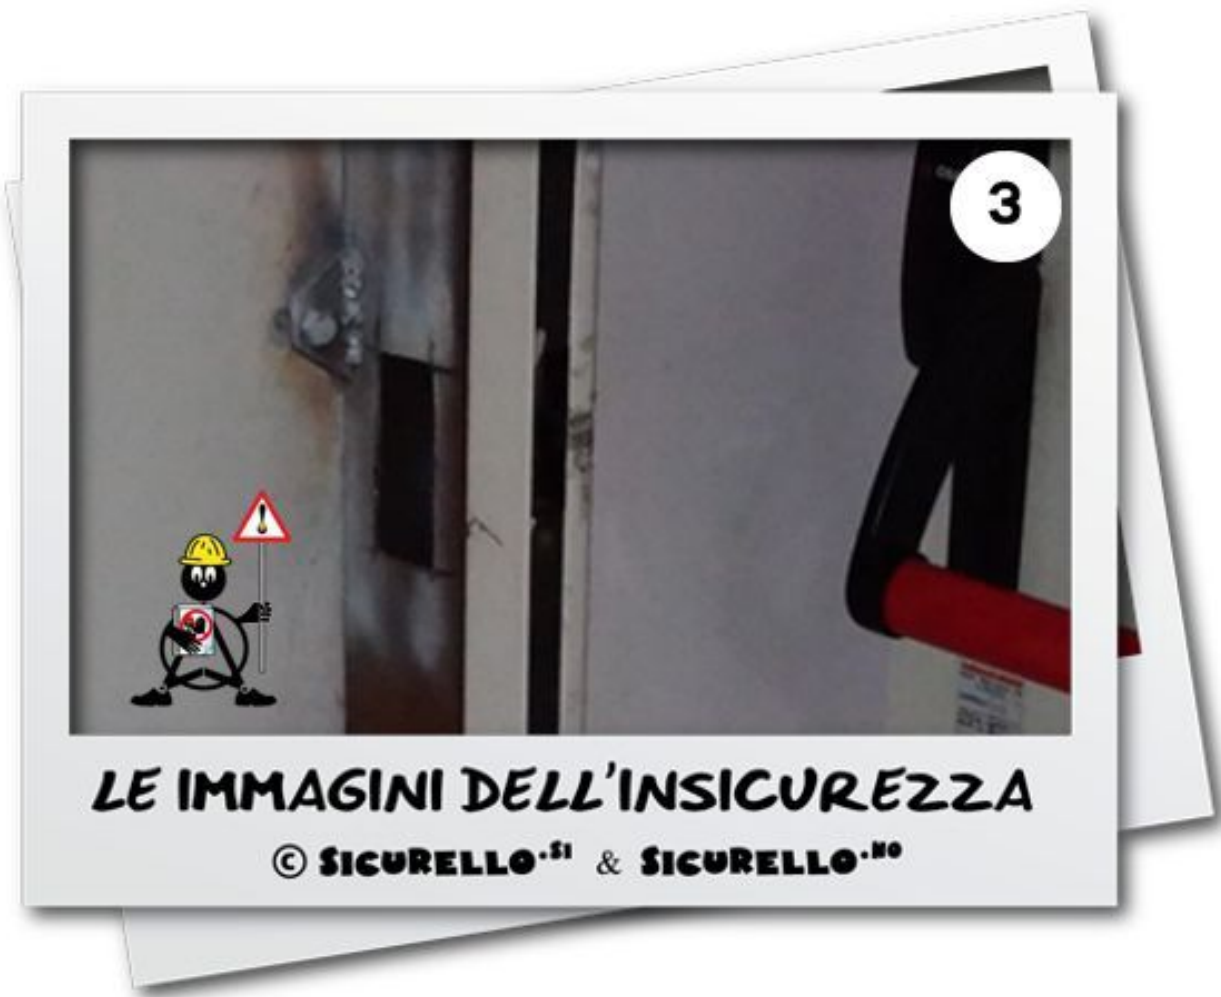
E poi la guarnizione.... vabbè anche se non è continua il problema non si pone tanto è (o dovrebbe essere) termoespandente ed in caso di necessità magari *si allunga a coprire le interruzioni*.

La cosa che lascia però perplessi è la targhetta, posta sotto il maniglione antipanico, che riporta le regolari verifiche eseguite sulla porta.

E' sì, la porta si può lasciare aperta, tanto anche chiudendola.....
