Anno 20 - numero 4372 di Venerdì 14 dicembre 2018

Le immagini dell'insicurezza: non prendiamoci in... giro

La cura dei particolari negli eventi sportivi

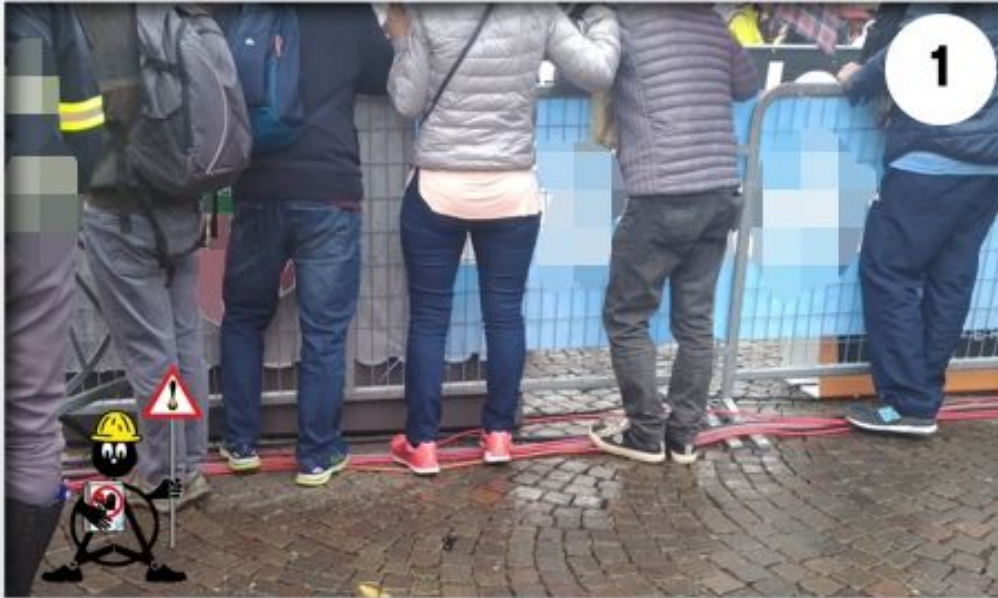
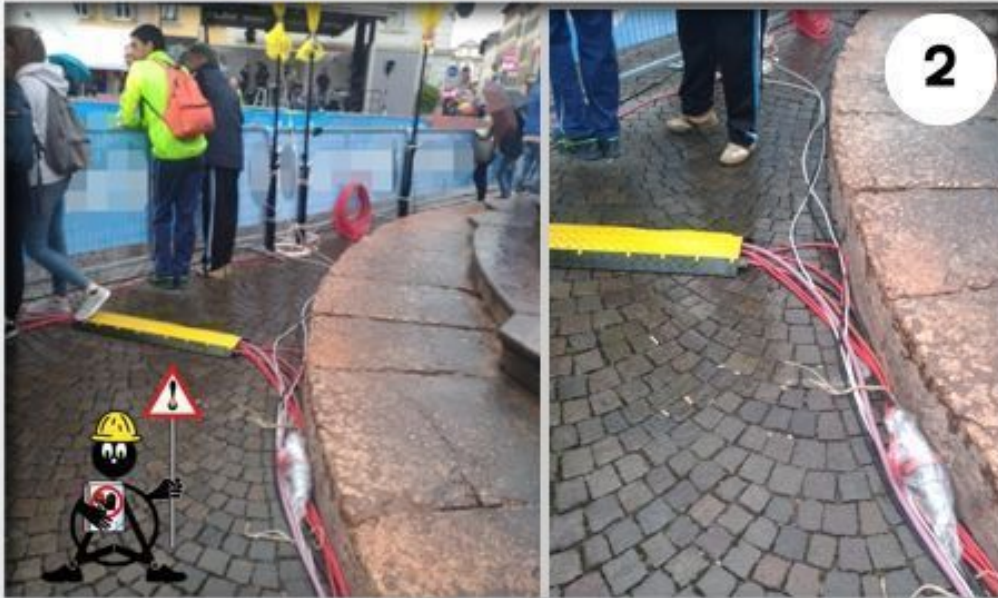
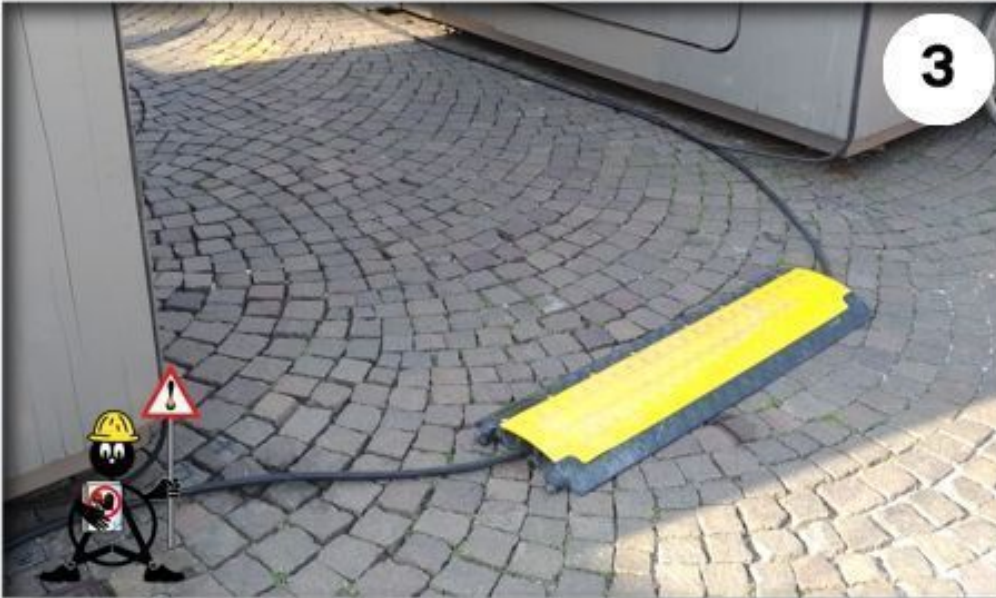
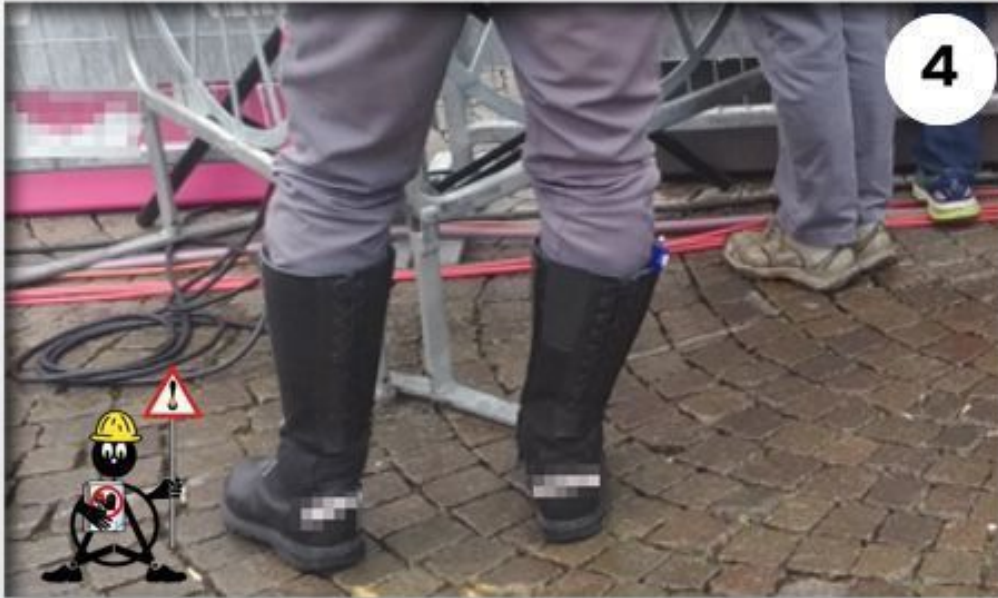
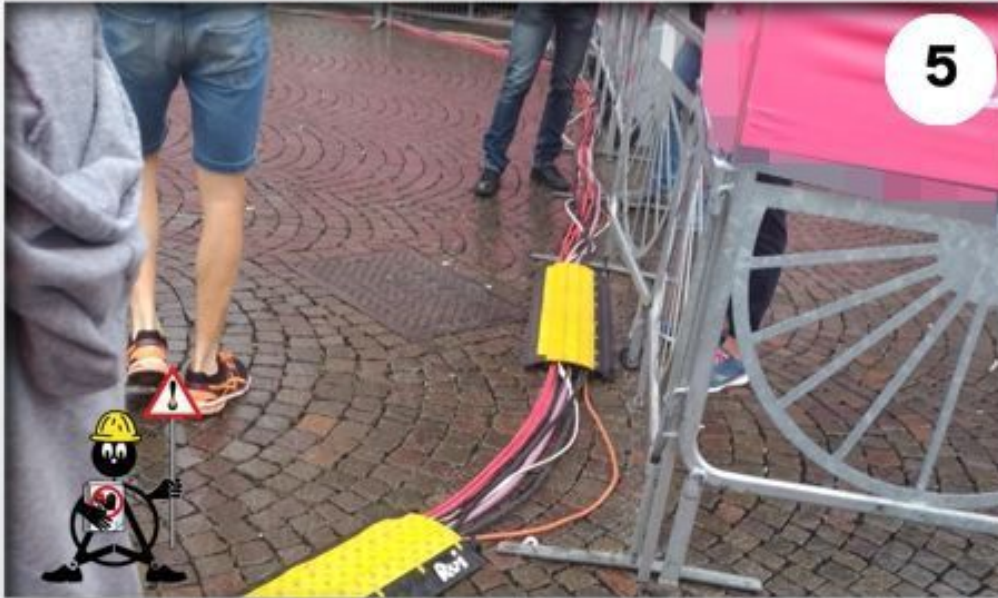
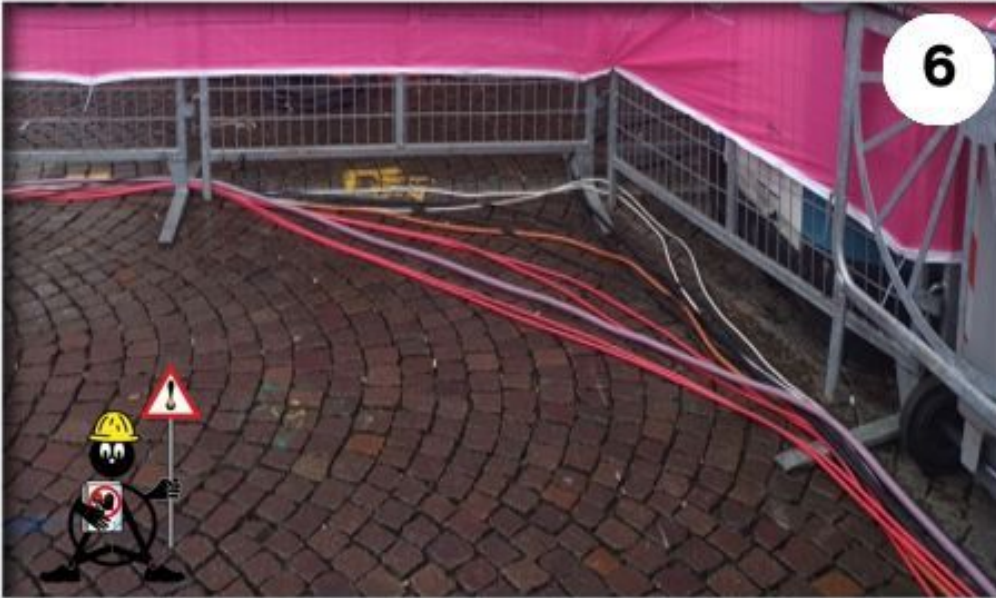
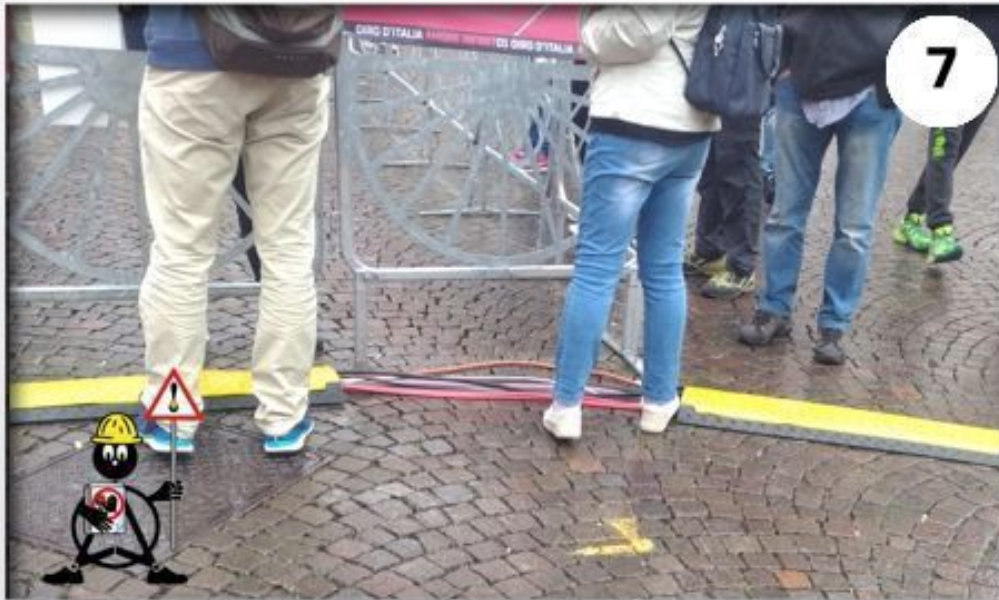
L'equazione dovrebbe essere semplice: Tanti cavi, tanti passacavi. La realtà è invece ancora più semplice e le immagini stanno lì a testimoniarlo: tanti cavi, pochi passacavi ed allora? Allora

- Persone posizionate sui cavi
- Transenne di protezione con i piedini sui cavi
- Attraversamenti di cavi con alcuni elementi di passacavo posizionati più come un *fermo*, perché non si muovano, che una protezione effettiva.

Per non parlare dei rotoli di cavi posizionati o abbandonati nelle aree destinate al pubblico.

Siamo al paradosso, in alcuni casi i passacavi sono stati posizionati in modo talmente maldestro che costituiscono più un pericolo che una protezione.

Al fine di evitare rischi (inciampo, danneggiamento cavi, ecc.) normalmente si usano delle canaline passacavi specifiche (attenzione che le tipologie variano e vanno da quelle idonee per il passaggio dei mezzi pesanti a quelle che al contrario garantiscono il sicuro attraversamento di persone su sedie a rotelle) che contengono i cavi e eliminano o riducono i rischi.
