ARTICOLO DI PUNTOSICURO

Le immagini dell'insicurezza: peccato veniale

Un vecchio metodo: alcuni elementi di laterizio usati come colonne e dei tavoloni usati come piano di lavoro.

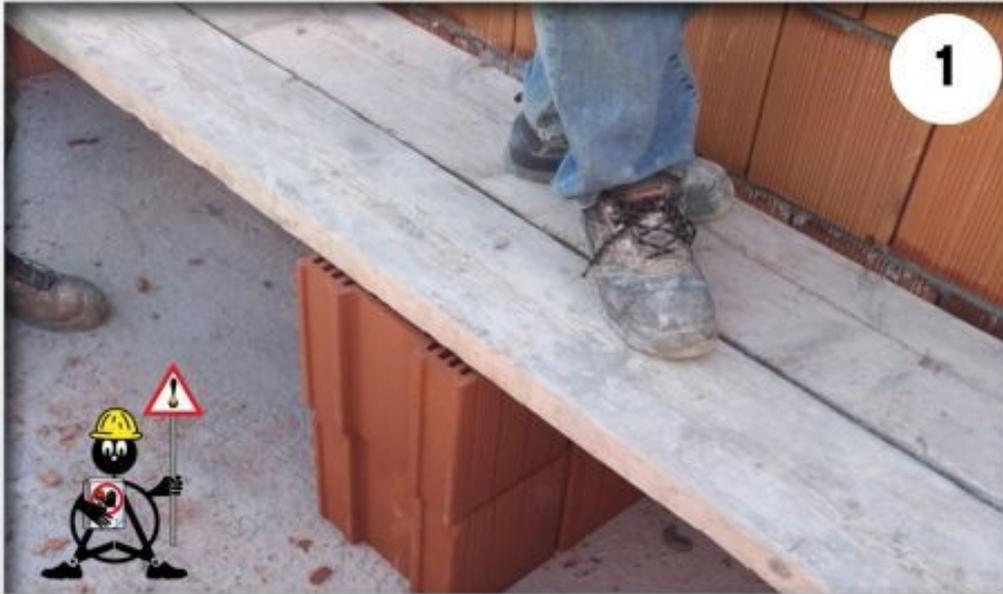
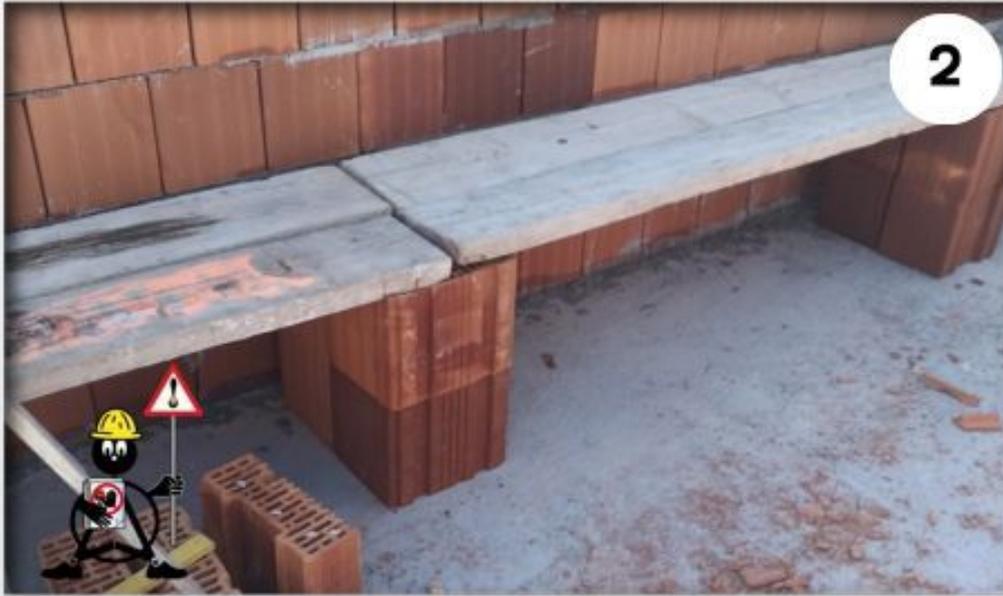
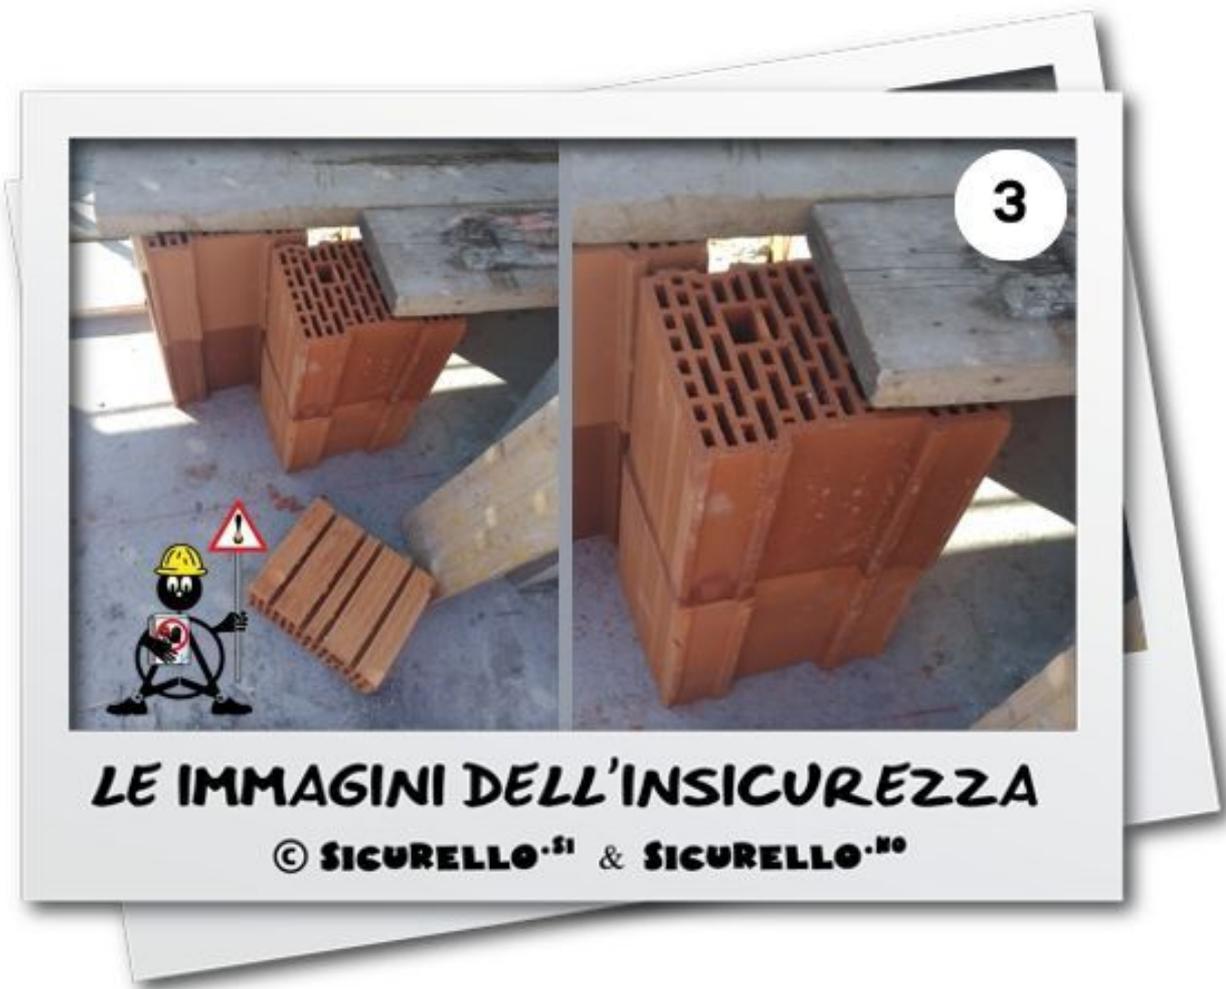
Durante la realizzazione di una muratura in laterizio, un paio di operai - anziché utilizzare le previste attrezzature presenti in cantiere (così come disciplinato sia nei documenti della sicurezza, che indicato loro dal preposto) - avevano pensato di utilizzare il vecchio metodo: alcuni elementi di laterizio come colonne e dei tavoloni come piano di lavoro.

Forse non è proprio così, la caduta ? anche se solo da 50 cm ? per il cedimento del "piano di lavoro" comporterebbe comunque dei rischi per il lavoratore.

Rispetto ad altre situazioni quella illustrata oggi è certamente un peccato veniale, ma è necessario che anche questi comportamenti e la sottovalutazione del pericolo vengano evidenziati al fine di evitare che siano ripetuti nel tempo con rischio infortunio.
