**Anno 21 - numero 4602 di Venerdì 13 dicembre 2019**

# **Le immagini dell'insicurezza: e poi avresti torto**

*La classica occupazione di parte di una corsia stradale senza l'adozione delle prescrizioni normative.*

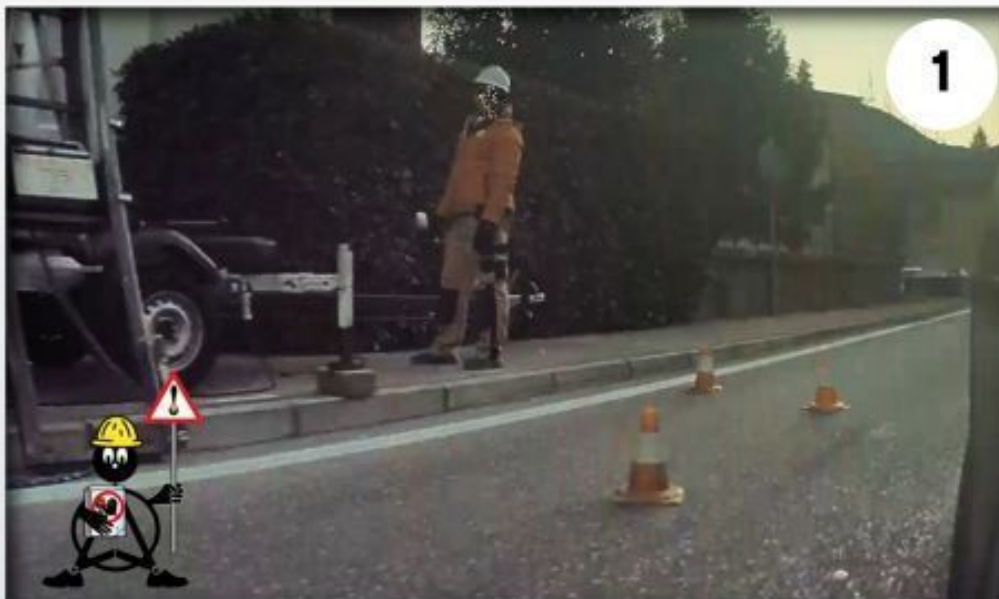
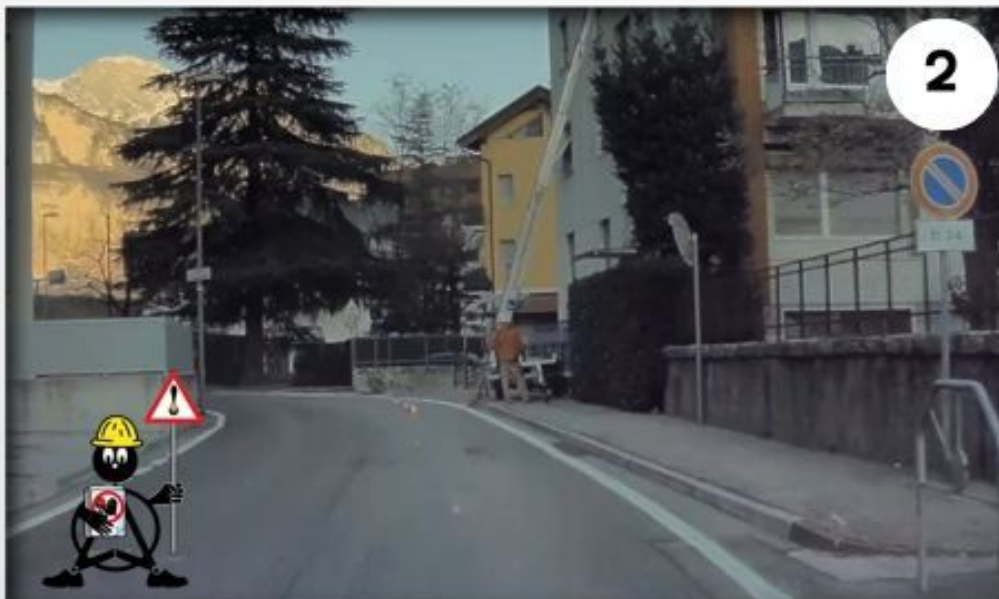
Le immagini dell'insicurezza di SICURELLO.no di oggi ci illustrano invece la classica occupazione di parte di una corsia stradale (probabilmente per effettuare un trasloco) senza l'adozione delle prescrizioni normative se non il semplice posizionamento di alcuni coni segnalatori, coni che tra l'altro non rispettano nemmeno quanto previsto dal codice della strada (il cono di colore rosso con anelli di colore bianco retroriflettenti deve avere almeno tre anelli rossi ed una adeguata base di appoggio appesantita dall'interno o dall'esterno per garantirne la stabilità in ogni condizione).

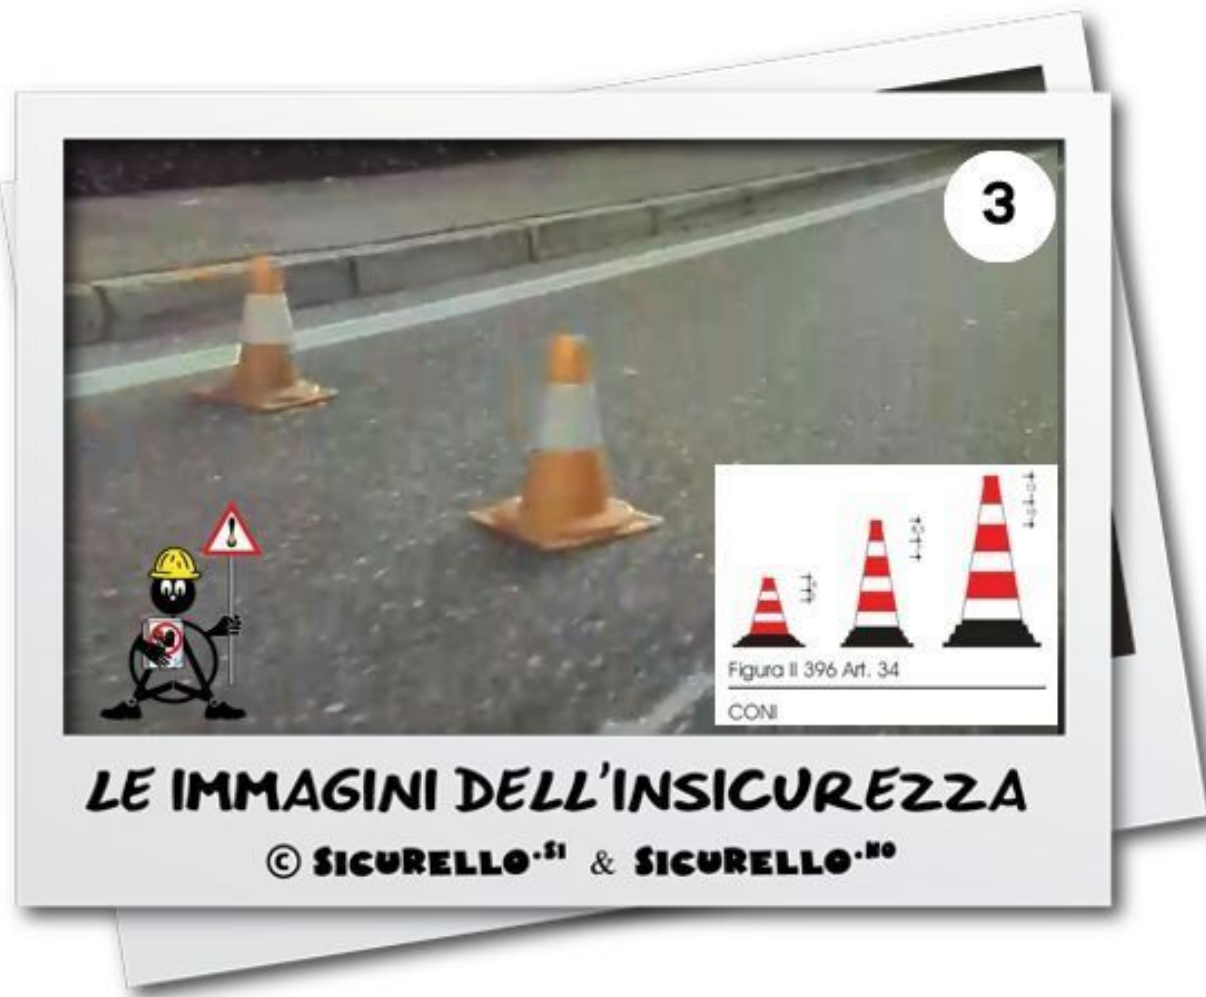
Ed allora guardiamo la situazione fotografata:

- Naturalmente di segnaletica relativa al pericolo temporaneo STRETTOIA, nessuna traccia.
- Naturalmente di senso unico alternato "non a vista", in quanto il restringimento è ubicato in prossimità di una curva cieca, nessuna traccia.
- Naturalmente di tutti i cartelli previsti dal codice della strada e dal Disciplinare tecnico di cui al Decreto Ministeriale del 10/07/2002 relativo agli schemi segnaletici da adottare per il segnalamento temporaneo dei lavori su sede stradale, nessuna traccia.

Se riuscisse a vederli arrivare magari potrebbe anche farlo, ma nel caso in questione la visibilità è molto ridotta, o per meglio dire totalmente impedita, a causa della curva e della presenza di una recinzione realizzata con pannelli ciechi ed allora rimane solo la *speranza*, che come misura di prevenzione, anche se molto utilizzata, non è certamente tra le più sicure.

Brescia, 13 Dic - Il Codice della Strada dovrebbe essere abbastanza chiaro e proviamo a riassumerlo in poche righe: qualora lo svolgimento di lavori determini un restringimento della carreggiata è necessario apporre i segnali di pericolo temporaneo STRETTOIA e se la larghezza della strettoia è inferiore a 5,60 m occorre istituire il transito a senso unico alternato.

A questo punto, se vi sono condizioni di buona visibilità per i conducenti che sopraggiungono, il senso unico alternato è realizzabile direttamente "a vista", mentre se la visibilità risulta ridotta (ad esempio per ostacoli o curve) affinché non vi sia il rischio di scontro tra i mezzi è necessario adottare sistemi differenti quali impianti semaforici o movieri.
