### Le immagini dell'insicurezza: ponte su ruote o PLE?

*Più che un ponteggio, si tratta di un ponte su ruote o un'anomala PLE.*

Brescia, 23 Nov - Le immagini dell'insicurezza di SICURELLO.no di oggi arrivano dalla vicina Svizzera e ci mostrano un ponteggio installato *direttamente* su un furgone.

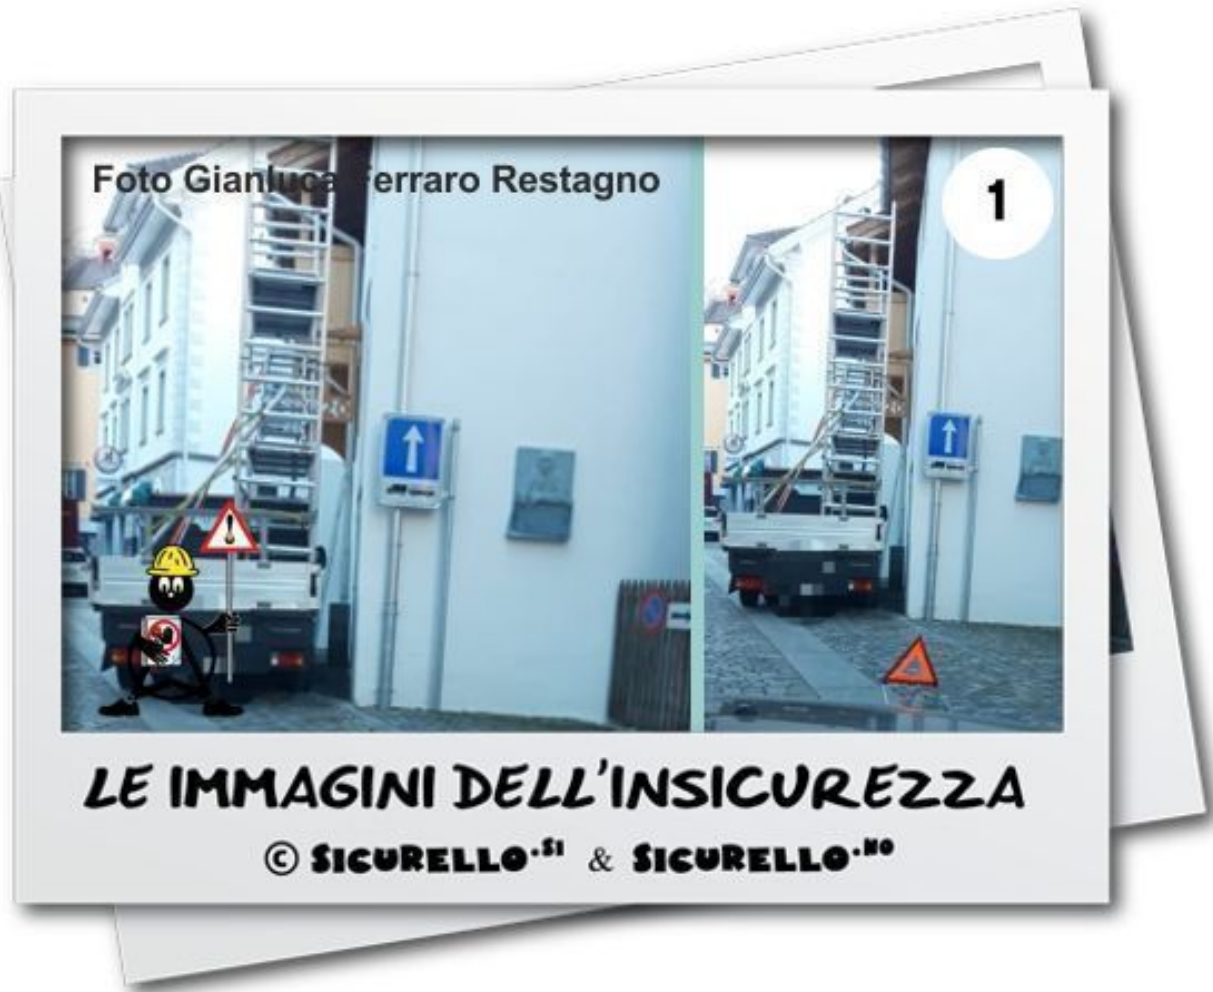
Sicuramente la situazione non è delle più sicure, basta vedere le modalità di "bloccaggio" del ponte con fasce legate direttamente al supporto porta-materiali posteriore del mezzo e delle controventature che "spingono" verso la sponda sponda laterale.

Come indicato nel titolo, il dubbio e l'amara considerazione è che più che un ponteggio, si tratti di un ponte su ruote o un'anomala PLE. Questo il dubbio, la certezza invece è che non si tratta di un'opera provvisoria sicura.
