Le immagini dell'insicurezza: puntiamo sul rosso

I sistemi di messa a terra non sempre sono correttamente identificati.

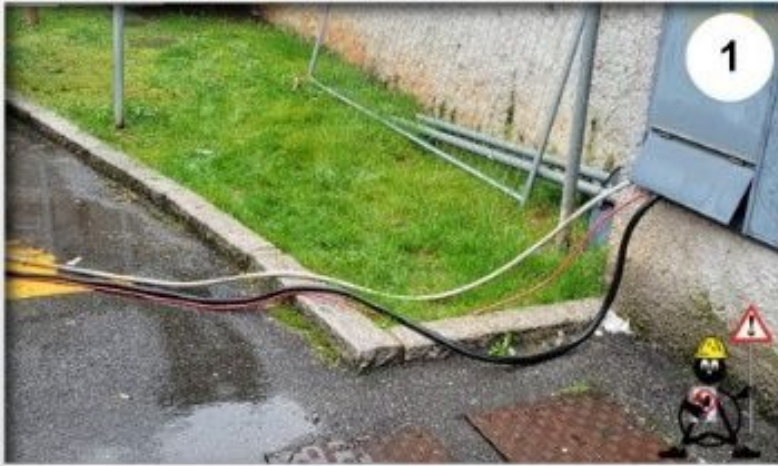
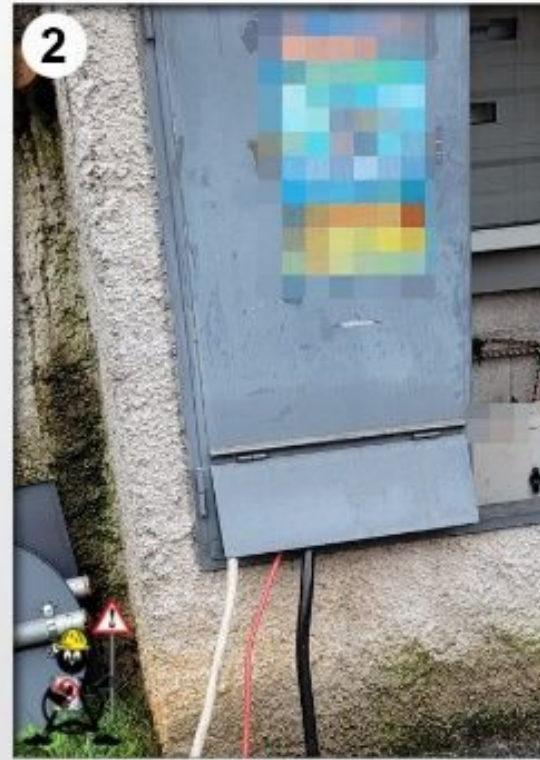
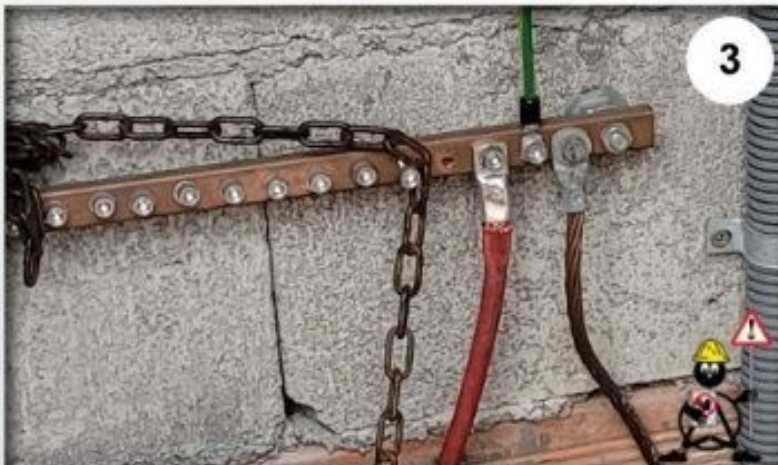
Ecco allora che oggi riprendiamo questo argomento pubblicando alcune foto che vanno a riassumere quanto sopra. In particolare le immagini dell'insicurezza di SICURELLO.no di oggi sono state scattate durante un evento dove, qualche soggetto improvvisato, ha collegato delle strutture all'impianto di messa a terra.

È evidente che la scelta del colore del conduttore non deriva dal rispetto delle norme tecniche, ma è stata fatta in base ai cavi che il suddetto soggetto aveva a disposizione ed allora il collegamento di messa a terra, anziché di colore giallo/verde era color rosso.

Da notare che qualcuno ha anche certificato il suddetto impianto temporaneo senza porsi alcun dubbio.
