Le immagini dell'insicurezza: quando manca qualcosa, nuova situazione

Il posizionamento all'interno di un edificio di un miniescavatore per un lavoro sembra abbastanza tranquillo e di routine, ma...

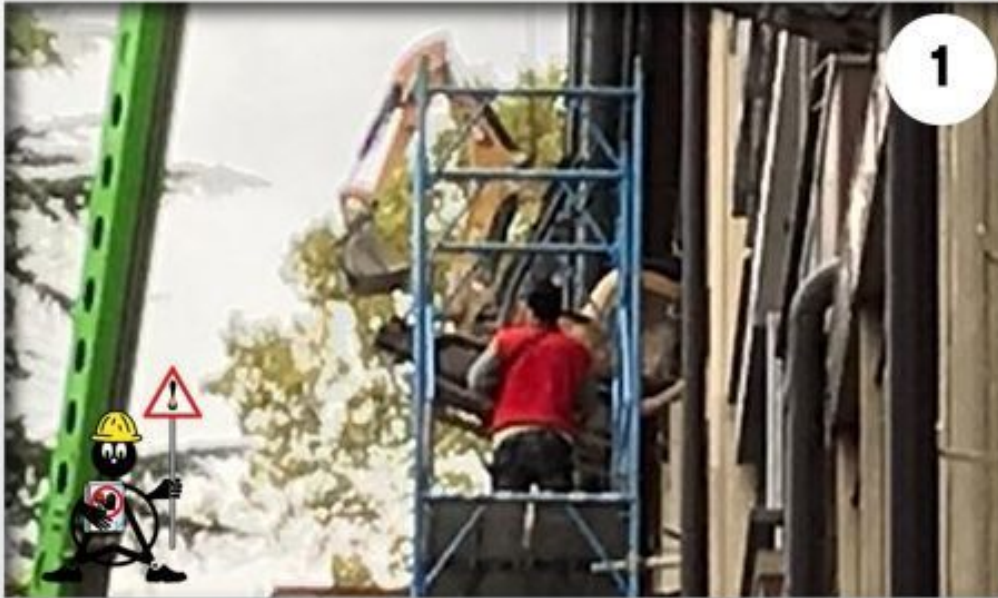
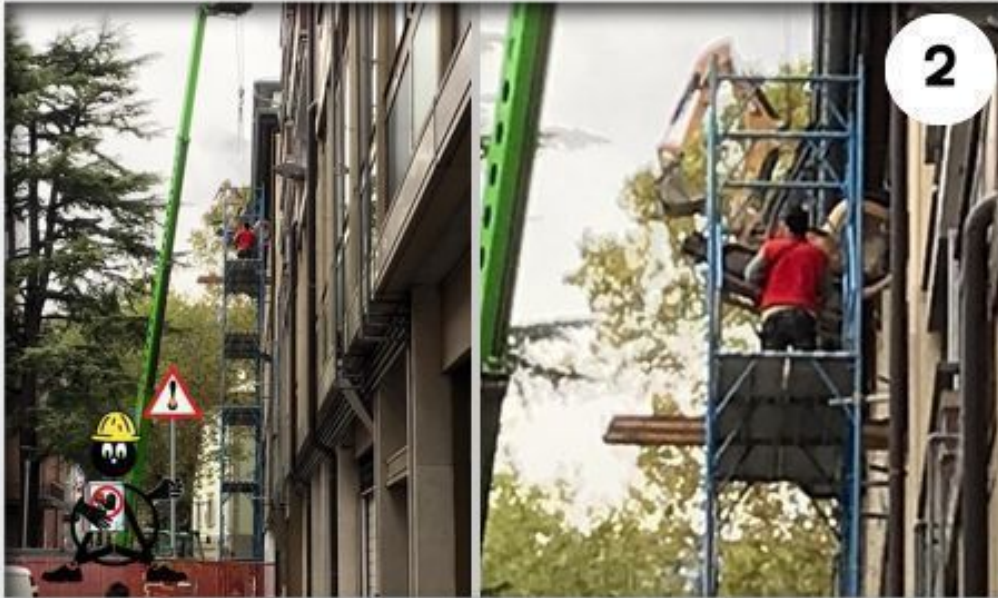
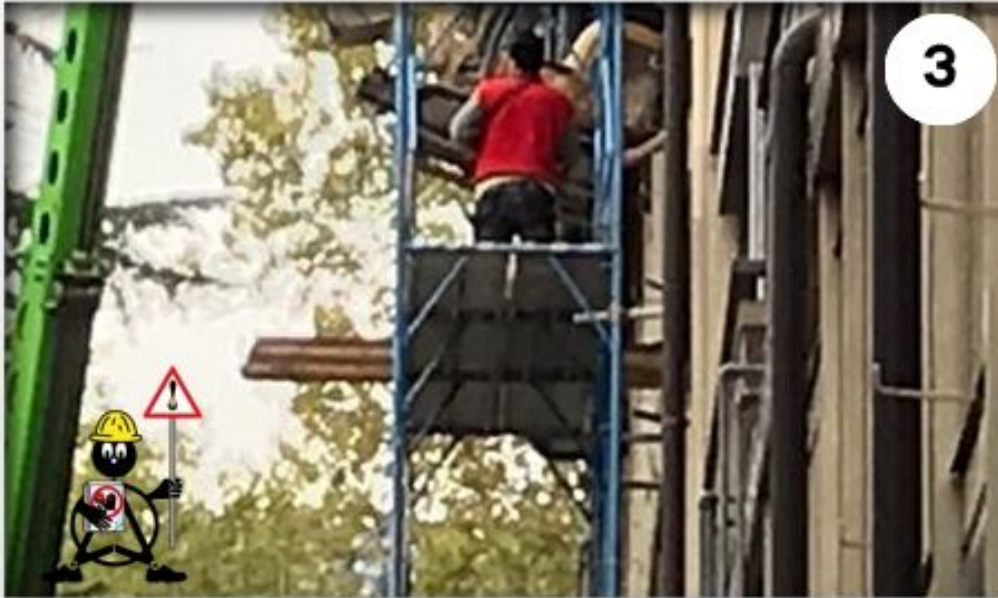
All'apparenza il lavoro sembra abbastanza tranquillo e di routine:

- Un carrello elevato a braccio telescopico con un sistema di verricello montato sul braccio,
- Un miniescavatore da "inserire" all'interno di un edificio,
- Un piano di appoggio (ponte di carico) sul quale appoggiarlo per la traslazione all'interno dell'edificio.
- Ed anche questa volta quello che impressiona sono i dettagli della lavorazione in corso:
- Il piano di appoggio (ponte di carico) è costituito da alcune tavole in legno posizionate tra l'edificio ed un ponteggio, già visivamente ci si rende conto dell'insufficiente dimensionamento di questo ponte di carico,
- Il ponteggio, di supporto al "tavolato" ed ai lavoratori, ha un'altezza di circa 10-12 mt e risulta incompleto in molti dei suoi elementi,
- E' evidente che il ponteggio non è adeguato al carico che sta per essere posizionato su di esso,
- ...

Naturalmente il fatto che i lavoratori non abbiano D.P.I. diventa l'elemento di minor pericolo, ma sono allo stesso tempo la conferma della totale anarchia di questo cantiere.

Chiudo con una domanda: ma qualcuno avrà valutato anche il carico dinamico che il miniescavatore eserciterà sul solaio dove opererà?
