### Le immagini dell'insicurezza: rischiare la vita

*Chi presterebbe soccorso a questo lavoratore in caso di infortunio? Cosa prevedevano i documenti della sicurezza redatti per lo specifico cantiere?*

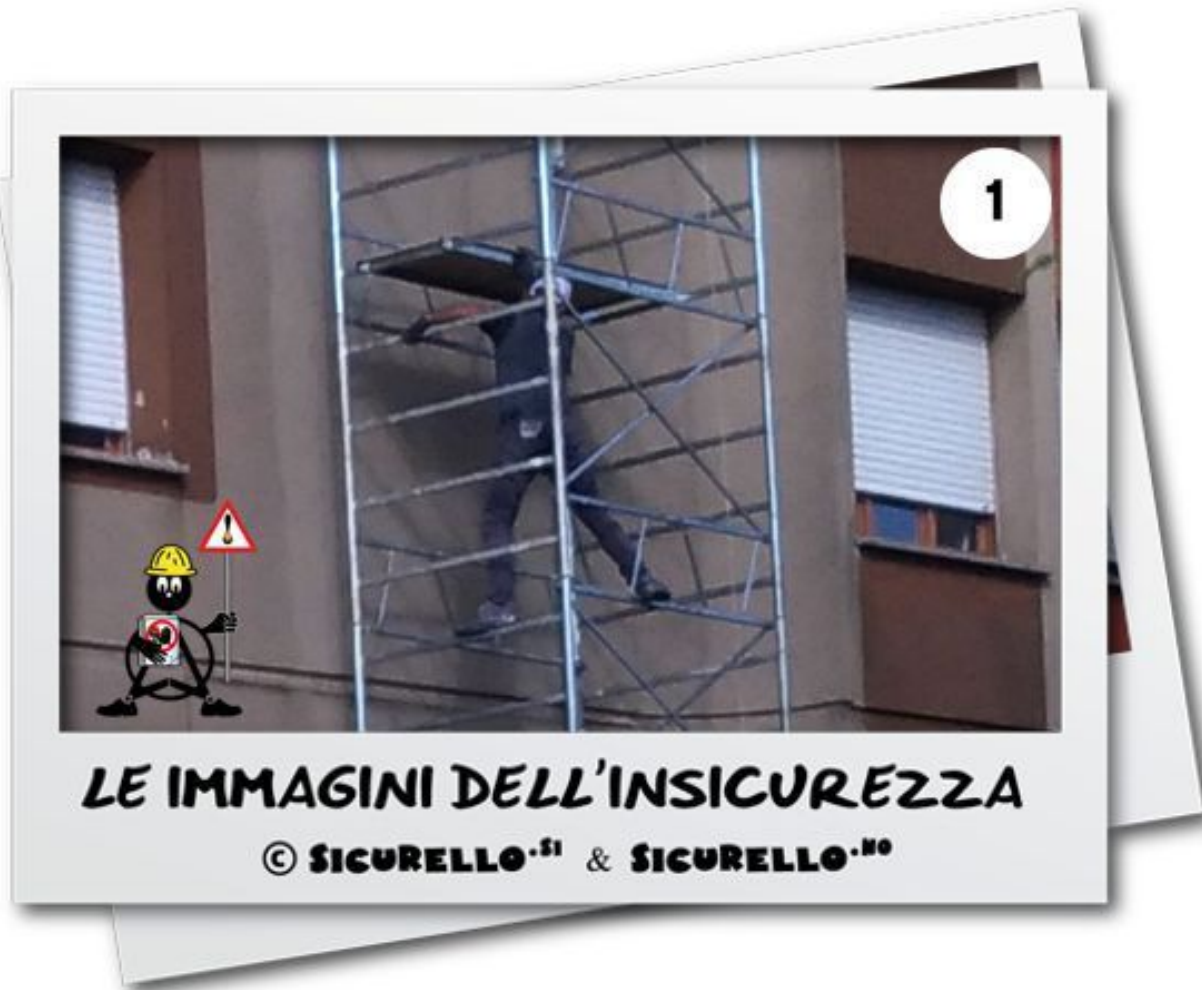
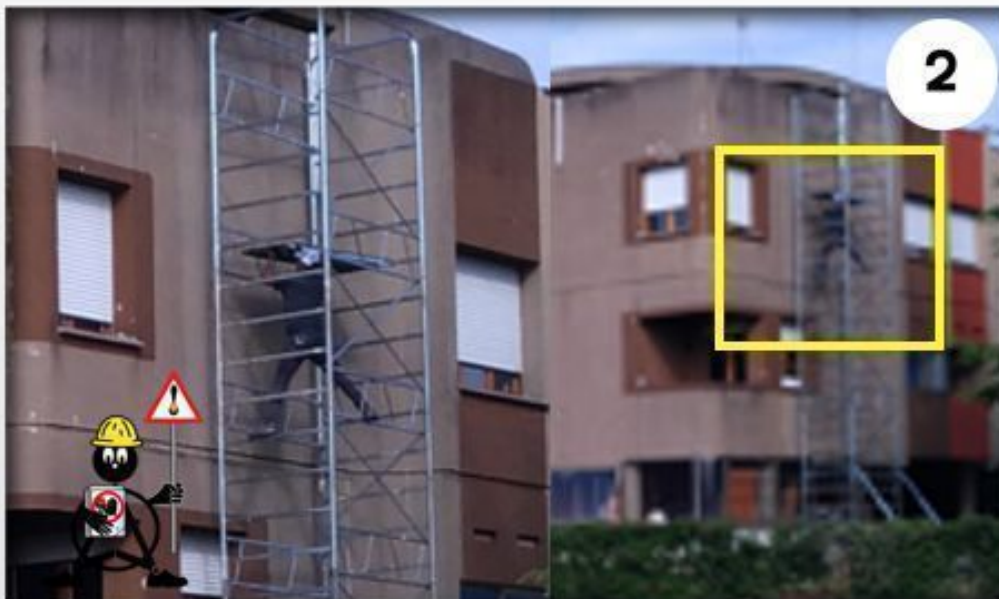
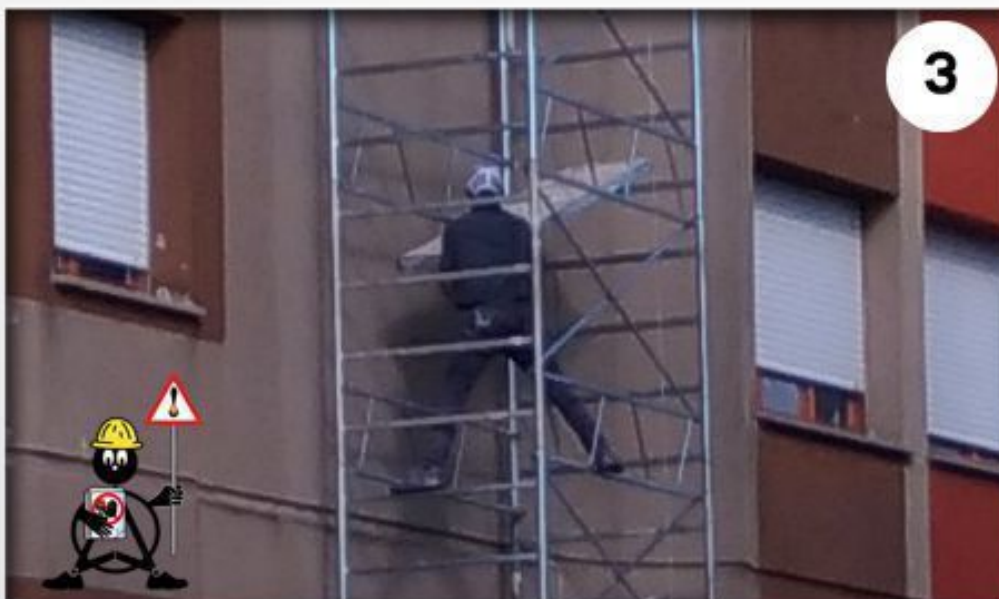
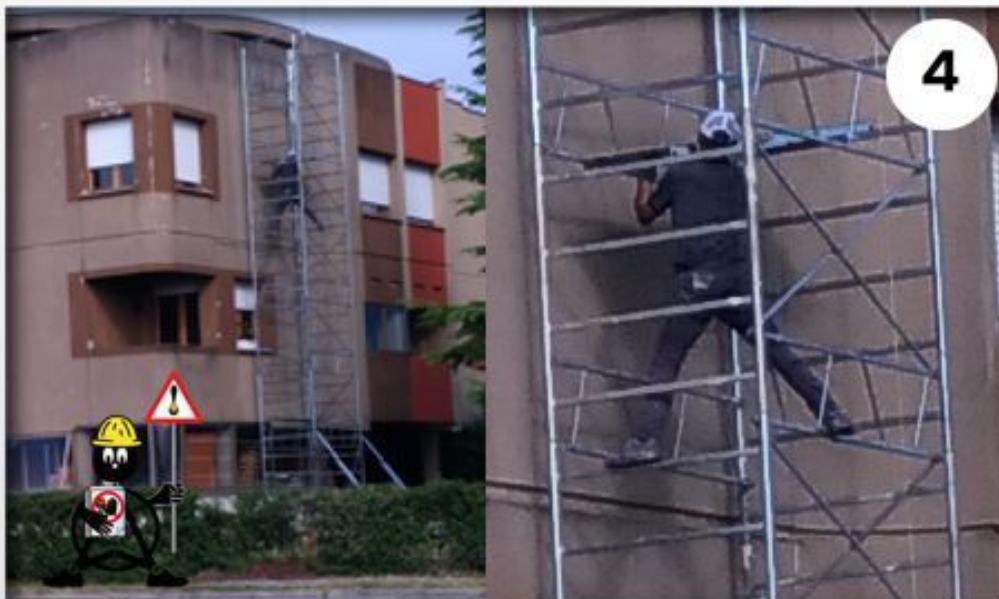
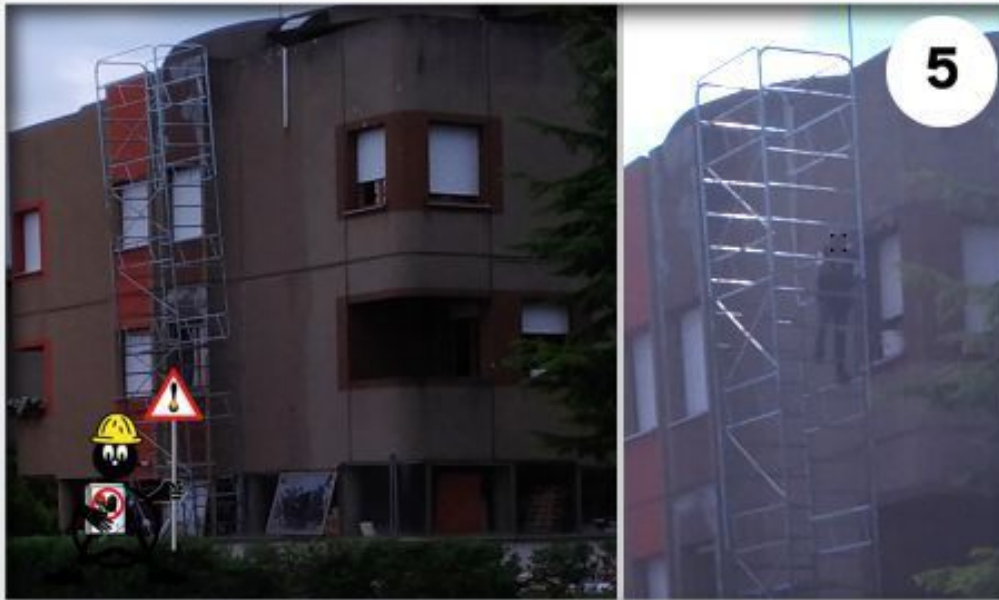
Un "addetto" ? come sempre non sappiamo se si tratta di un privato cittadino, di un lavoratore autonomo o di un lavoratore dipendente ? sta eseguendo "in solitaria" dei lavori di manutenzione delle facciate di un edificio.

Il ponte su ruote è alto almeno 10-12 mt. e l'operaio esegue il lavoro in perfetta solitudine e quando c'è la necessità di cambiare quota di lavoro semplicemente sposta l'unico ripiano presente da un punto all'altro del trabattello.

I rischi sono elevatissimi, la posizione di lavoro in quota con un trabattello privo di molti degli elementi necessari, nonché le modalità di lavoro, espongono il lavoratore ad un continuo rischio di infortunio.

Tra le tante carenze, certamente spiccano:

- I piani di lavoro praticamente inesistenti,
- l'assenza di tavole fermapiè,
- i parapetti incompleti,
- le controventature insufficienti,
- le modalità di spostamento degli elementi e del ponte stesso (nella parte sinistra dell'immagine 5 si vede l'inclinazione dello stesso durante una fase di spostamento).
