## **ARTICOLO DI PUNTOSICURO**

**Anno 21 - numero 4412 di Venerdì 22 febbraio 2019**

# **Le immagini dell'insicurezza: Segnaletica SI, Segnalazione NO**

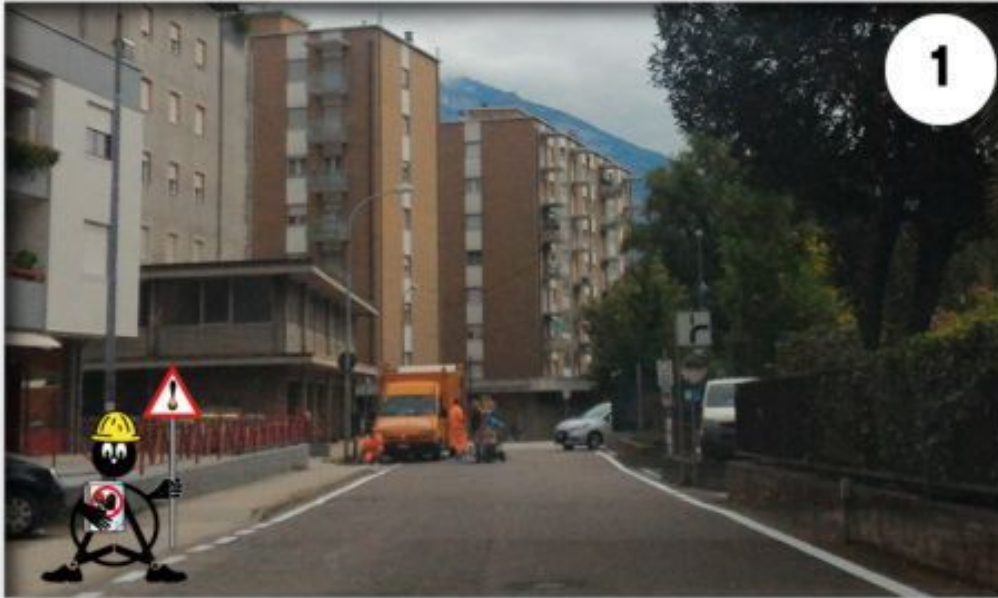
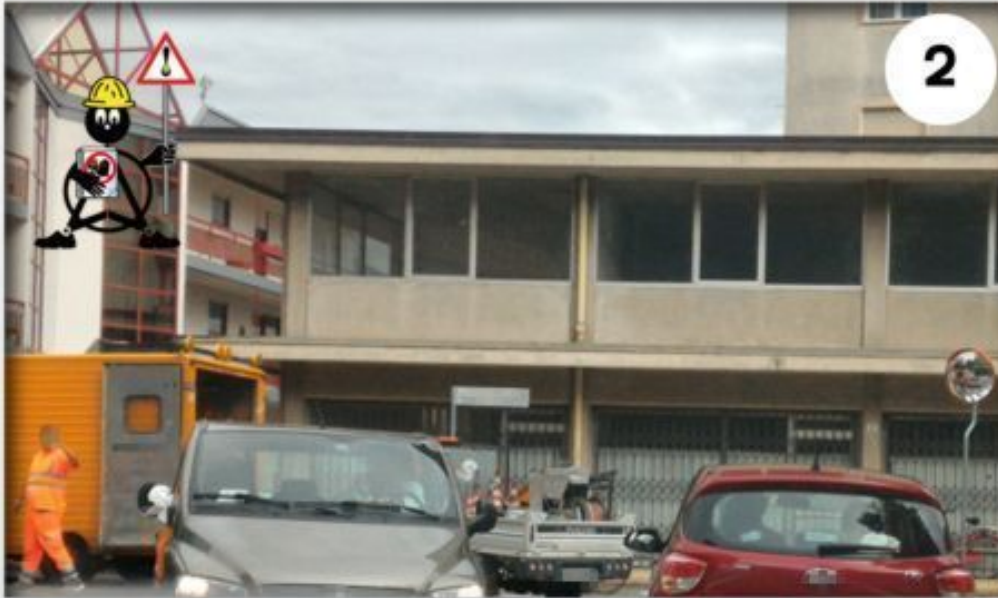
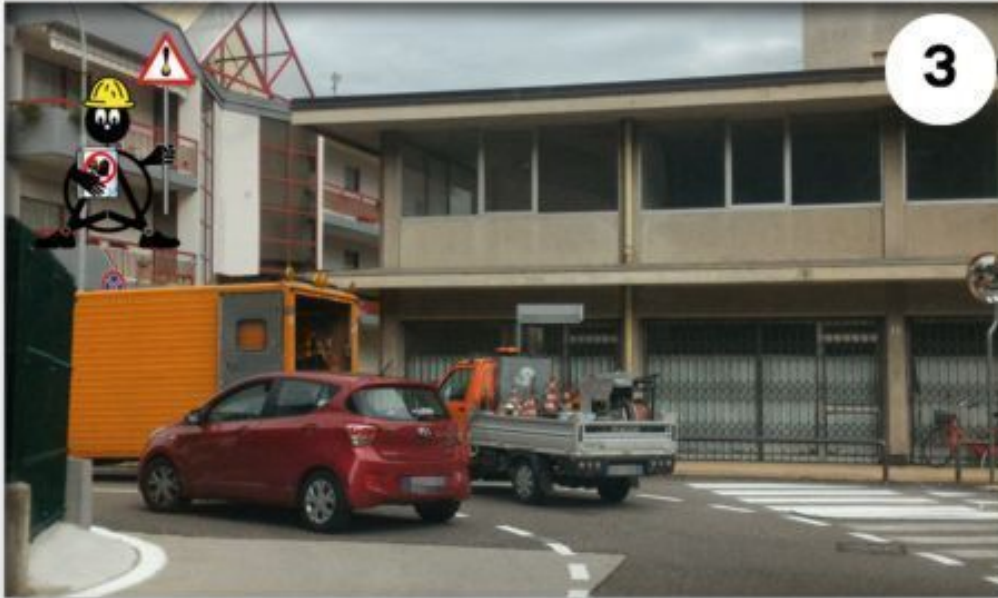
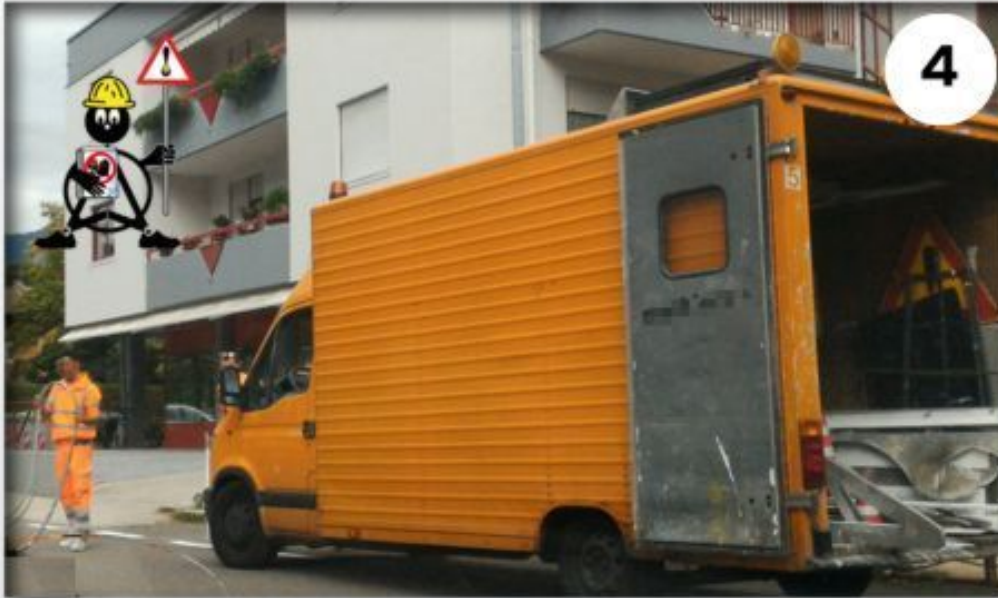
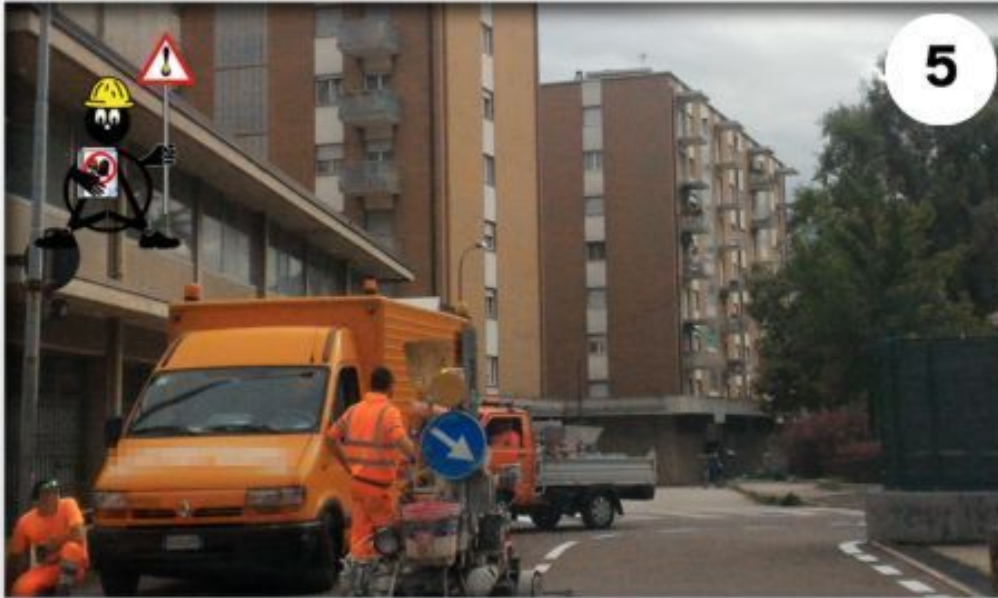
Ed allora le fotografie ci mostrano la "classica" attività di formazione di segnaletica orizzontale che viene effettuata su una strada urbana posta all'interno di popoloso quartiere. La caratteristica di questo tratto di strada è la presenza di una curva a 90° priva di visibilità, mentre la caratteristica della lavorazione è quella di essere eseguita senza l'utilizzo di alcun sistema di segnalazione dei lavori (cartellonistica, movieri o semafori, ecc. ecc.).

- il traffico si "autoregola" con rischi abbastanza elevati di incidente e/o investimento dei lavoratori;
- i mezzi sono posizionati a "scudo" dei lavoratori, ma in caso di tamponamento dello stesso (anche se a bassa velocità) è presente il rischio di investimento accidentale degli operatori a piedi da parte di un veicolo di supporto;
- di separazione tra zone di transito veicoli e zona lavori (i classici coni) nemmeno l'ombra.
