# Le immagini dell'insicurezza: sempre in cerca di una scossa

*All'improvviso lo sguardo corre verso l'alto e la sorpresa è certamente elettrizzante.*

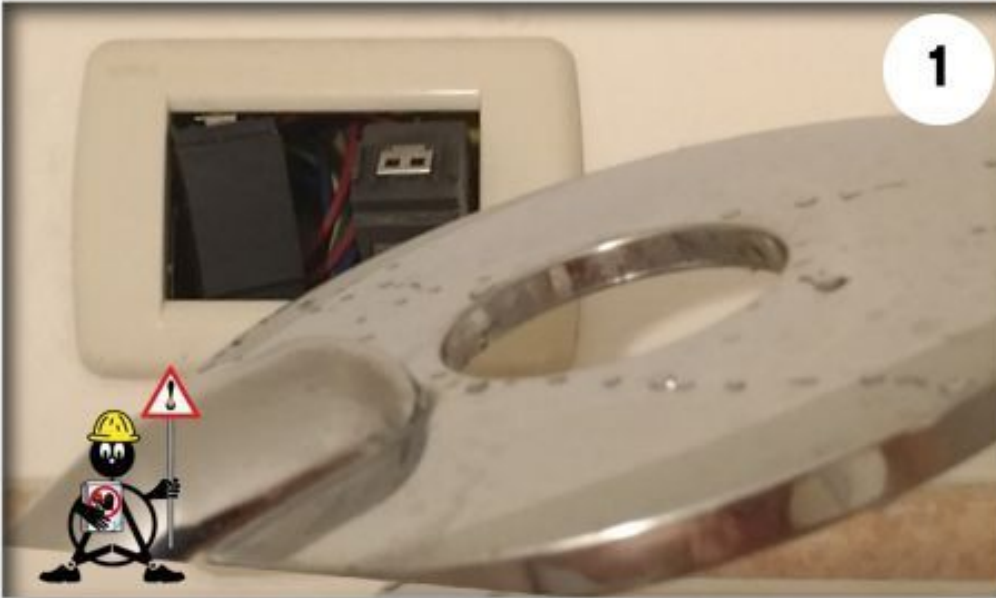
1

All'improvviso lo sguardo corre verso l'alto e la sorpresa è certamente elettrizzante, ma non altrettanto galvanizzante: il "tirante" del campanello di allarme è stato oggetto di cattiva manutenzione, la scatola incasso è incompleta, con i "frutti" liberi di muoversi ed il sistema totalmente privo di mostrina porta-frutti e chiusura.

Conseguenza: le gocce d'acqua rimbalzano bellamente all'interno dell'impianto elettrico.

Naturalmente è seguita la segnalazione al gestore dell'Hotel, peccato che a distanza di 15 giorni, stesso hotel, stessa stanza, stessa situazione.

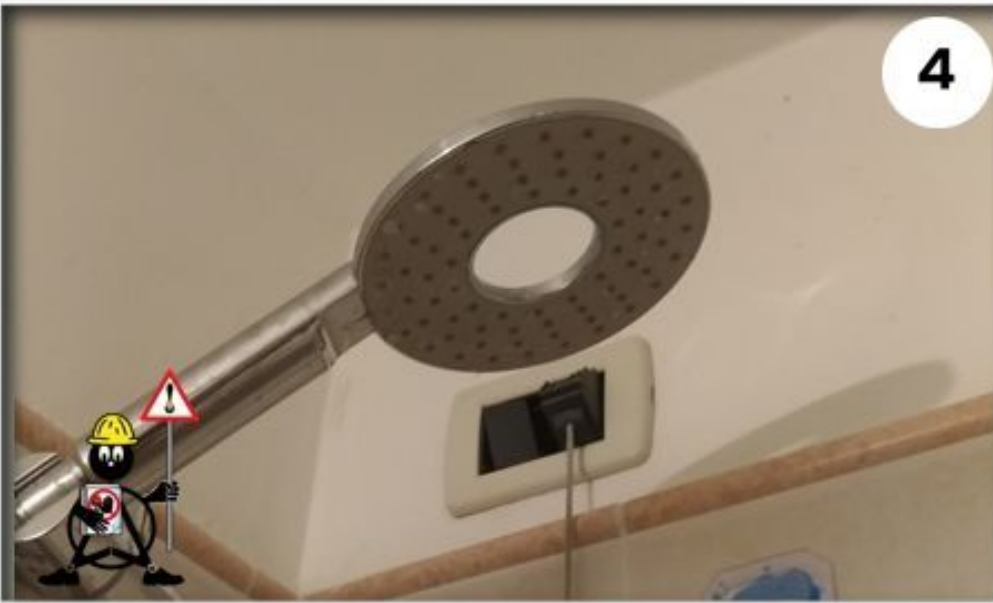
4

Ok i conduttori dovrebbero essere isolati, ma la sensazione non è certamente una di quelle che possono *accendere* in noi un senso di sicurezza.
