# Le immagini dell'insicurezza: sempre in cerca di una scossa

*All'improvviso lo sguardo corre verso l'alto e la sorpresa è certamente elettrizzante.*

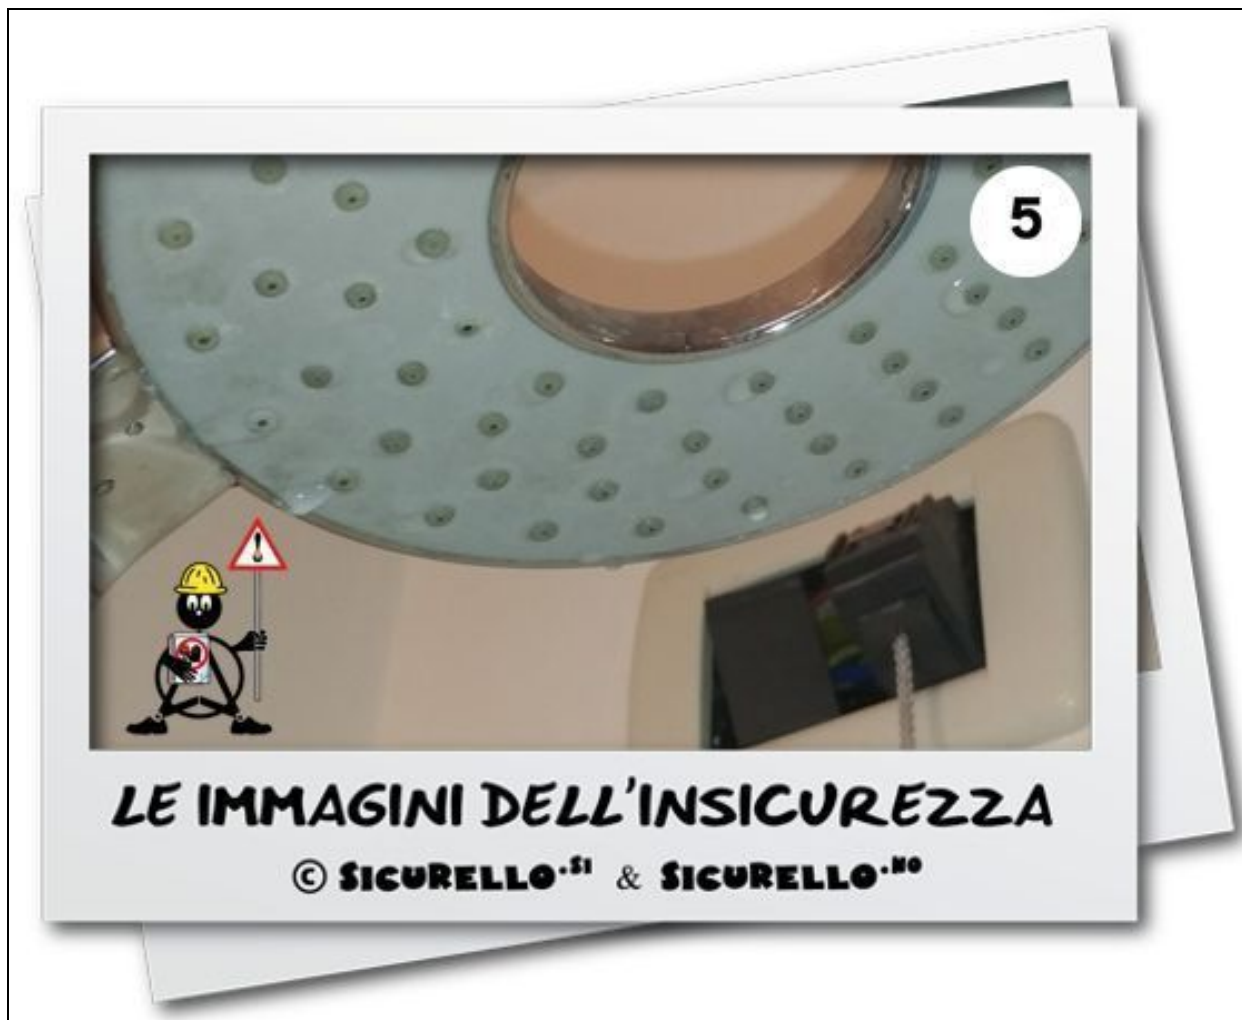
Ok i conduttori dovrebbero essere isolati, ma la sensazione non è certamente una di quelle che possono *accendere* in noi un senso di sicurezza.
