Anno 27 - numero 5764 di Venerdì 10 gennaio 2025

Le immagini dell'insicurezza: sempre più in alto

Il lavaggio della canale dell'autobetoniera è da sempre un rischio non valutato.

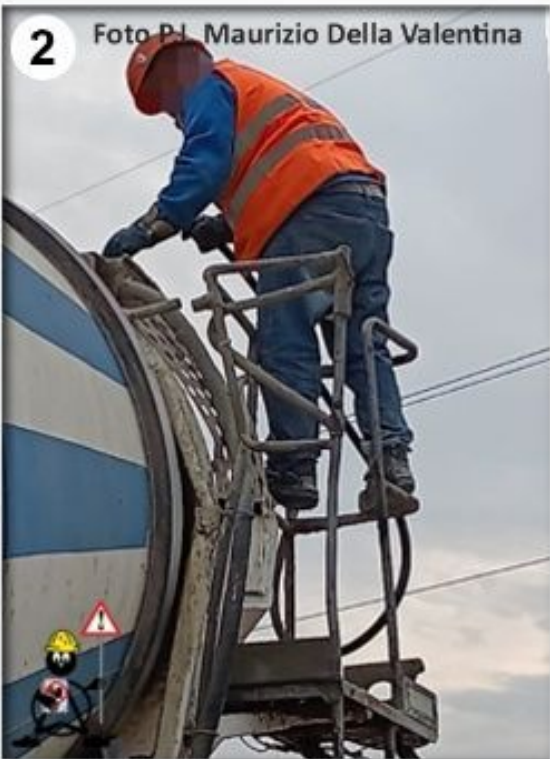
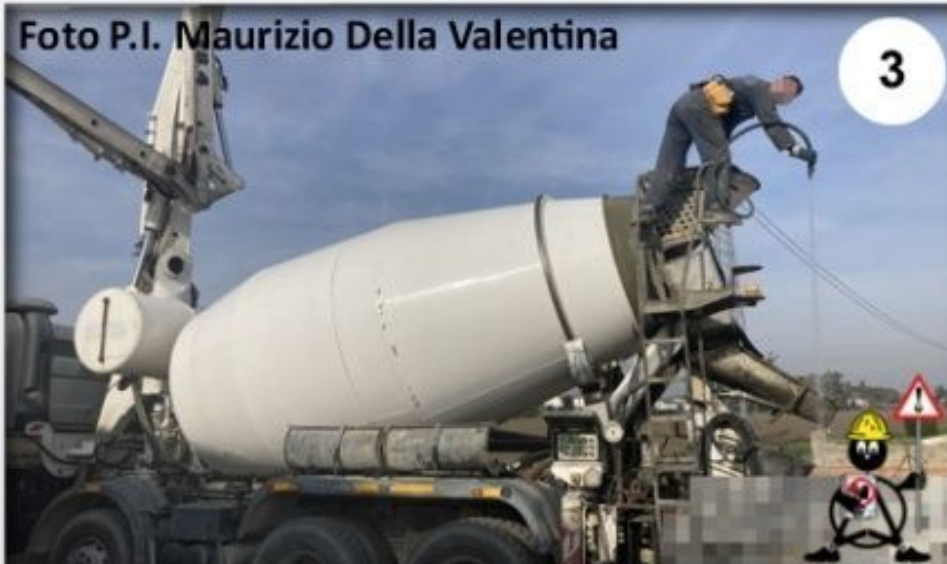
Già in passato avevamo trattato questo "spinoso" argomento, ovvero la scorretta postura che l'operatore dell'autobetoniera assume per il lavaggio della canale dopo aver effettuato lo scarico di calcestruzzo in cantiere ed il rilevante rischio di caduta dall'alto.

Le immagini dell'insicurezza di SICURELLO.no odierne ci riportano, ancora una volta ad affrontare questo problema, con gli operatori che, all'interno del cantiere, salgono la scaletta predisposta dal costruttore dell'attrezzatura e una volta raggiunta la postazione di lavoro prevista, continuano la loro scalata verso l'alto posizionandosi sui correnti del parapetto ed eseguendo il lavaggio in totale insicurezza.

- a livello di produttori si valuti correttamente questo tipo di lavorazione e si intervenga di conseguenza in modo da impedire fisicamente tali comportamenti, garantendo nel contempo il lavaggio della canale,
- le aziende applichino corrette valutazioni dei rischi e relative procedure di sicurezza,
- gli addetti rispettino le prescrizioni impartite (se esistenti).
