Le immagini dell'insicurezza: spazi confinati questi sconosciuti

E le immagini dell'insicurezza di SICURELLO.no si riferiscono proprio a questo ambito ed in particolare a quello riguardante i lavori di rifacimento della **rete di sottoservizi all'interno di un centro urbano**.

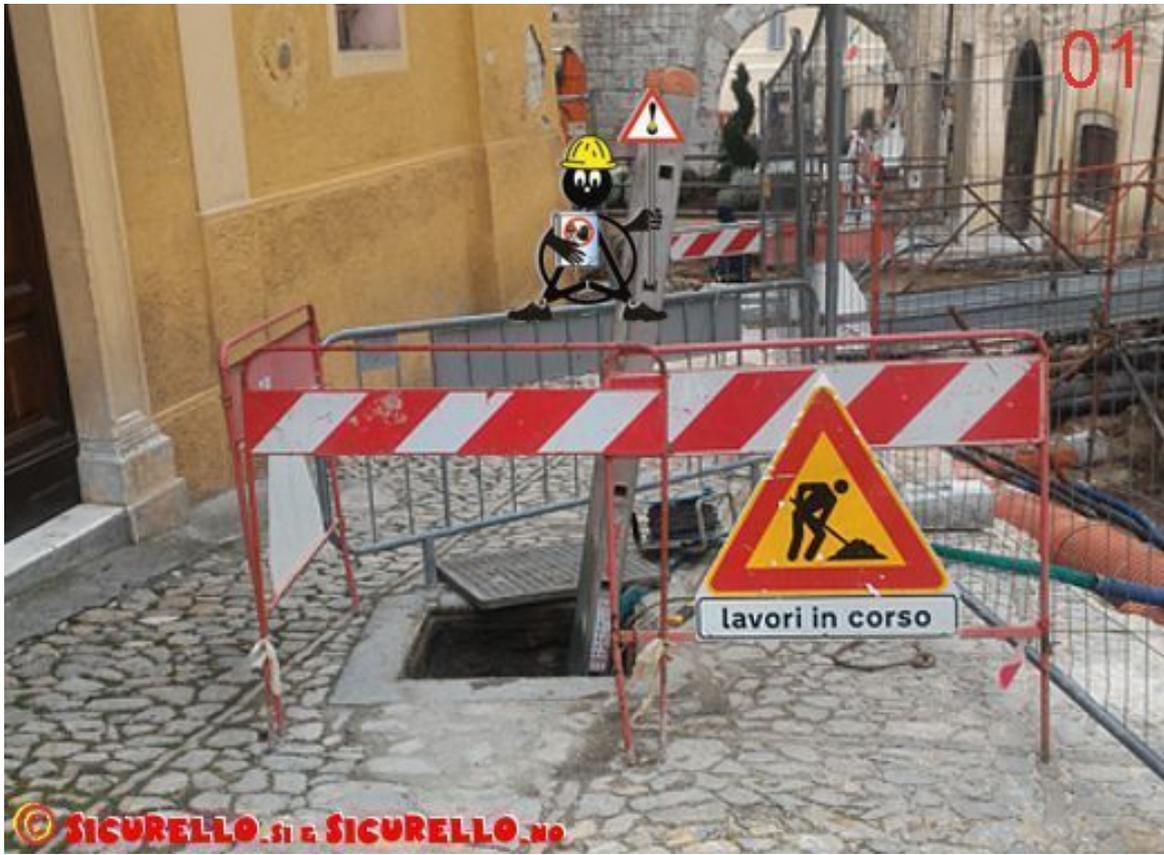
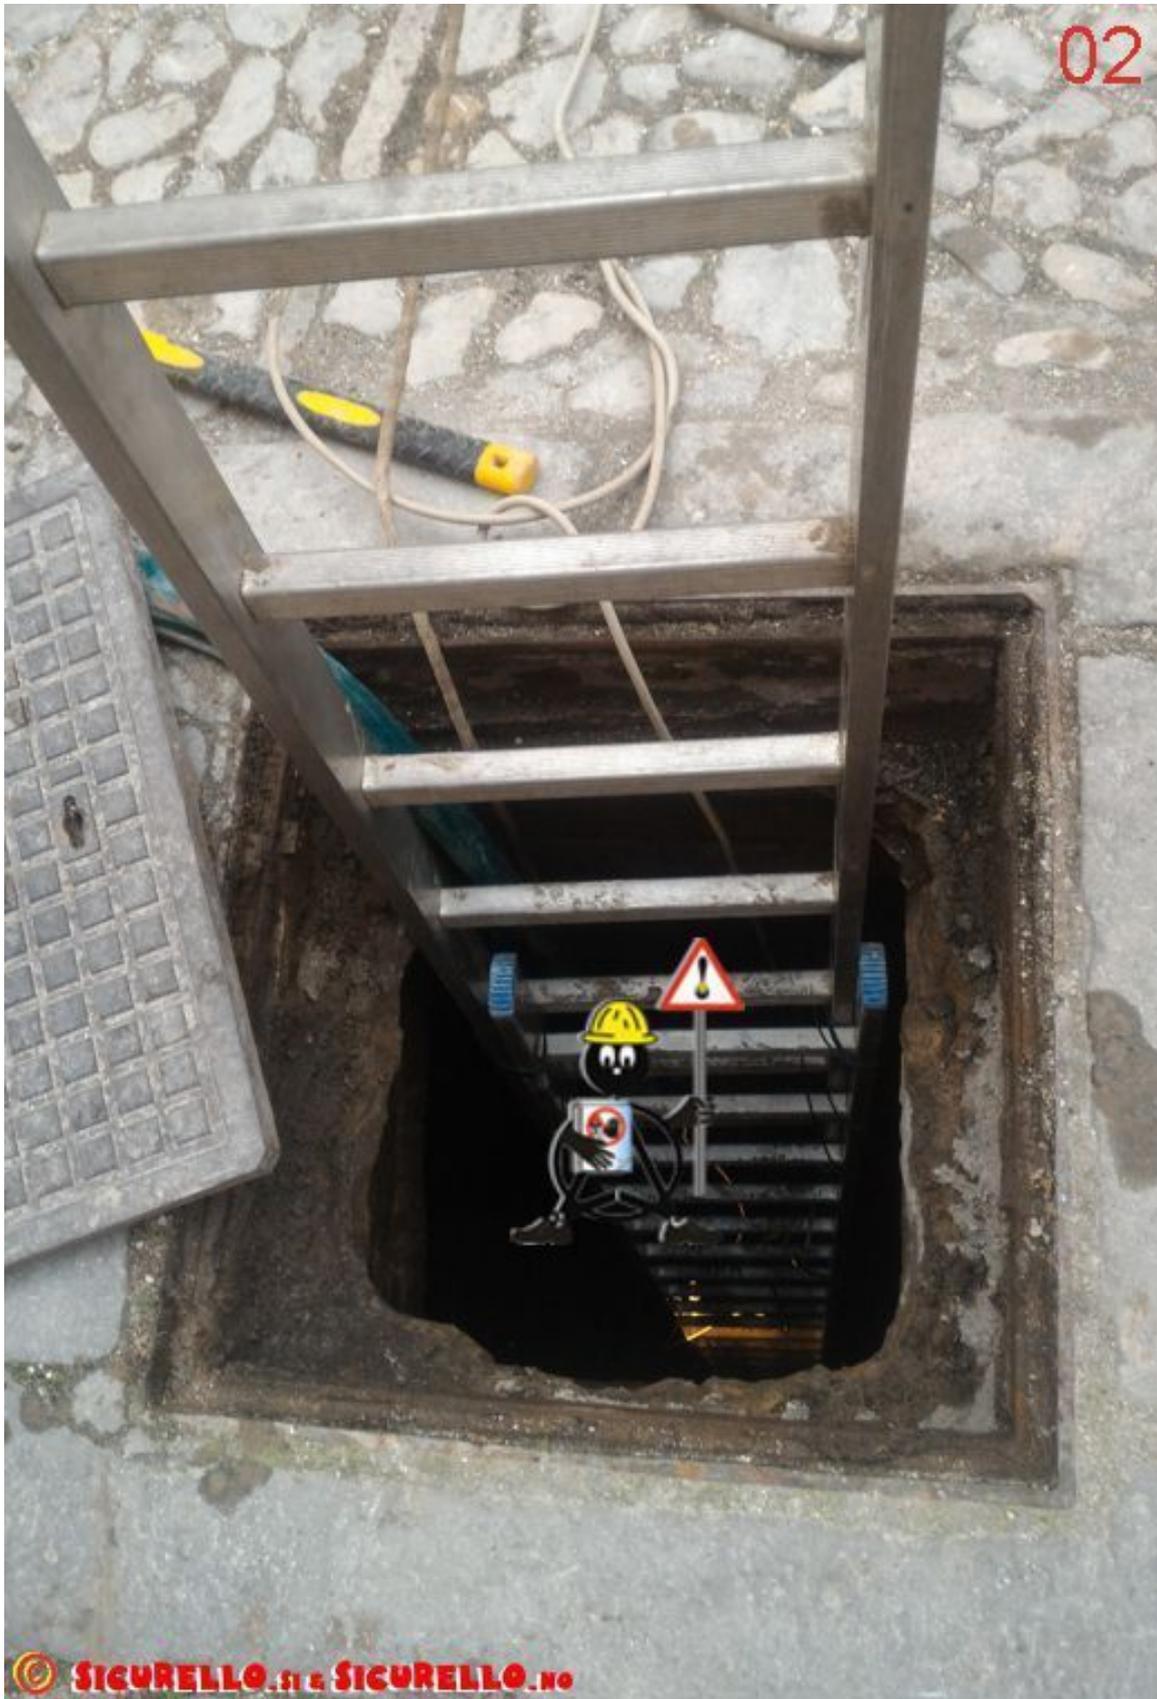
02

La scena che si presenta al fotografo è quella di un operaio che esce da un pozzetto, lavoratore solitario (i colleghi erano impegnati in altre attività) che operava nel pozzetto stesso.

L'idea è quella che il pozzetto sia di ridotte dimensioni e l'operaio stia effettuando attività non a rischio, ma invece avvicinandosi si scopre che non di un pozzetto si tratta, ma di una " vasca" con dimensioni e profondità certamente rilevanti e le cui caratteristiche possono rientrare a pieno titolo in quelle di " spazio confinato" in quanto:

- ha limitate aperture per ingresso e uscita,
- è abbastanza largo ed è configurato in modo che un addetto possa entrarvi con il corpo per effettuare il lavoro assegnato,
- non è progettato per la presenza continua di lavoratori,
- ha certamente ha una ventilazione naturale sfavorevole.

Di conseguenza l'aspettativa è quella di vedere applicate le normative di riferimento che prevedono la costante supervisione di un addetto, l'adozione di particolari procedure ed accorgimenti per la tutela del lavoratore all'interno del pozzo e per il suo recupero.

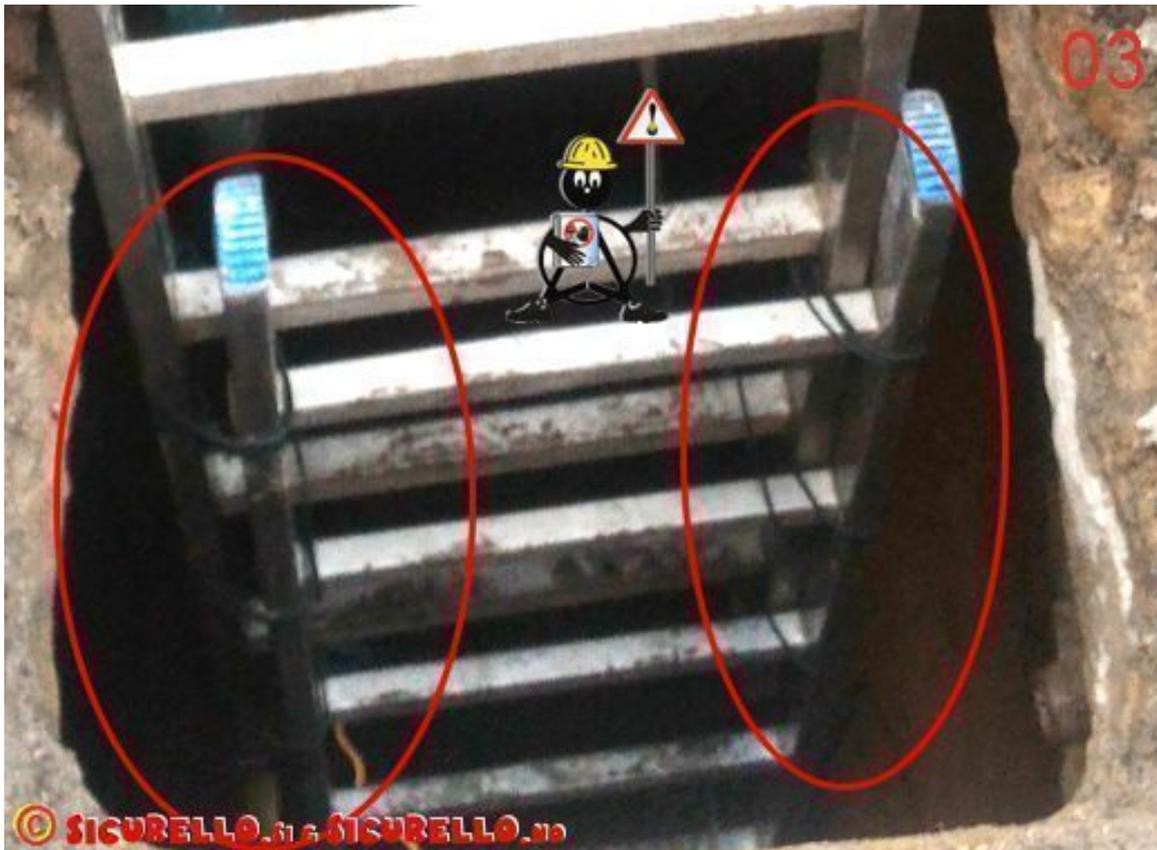
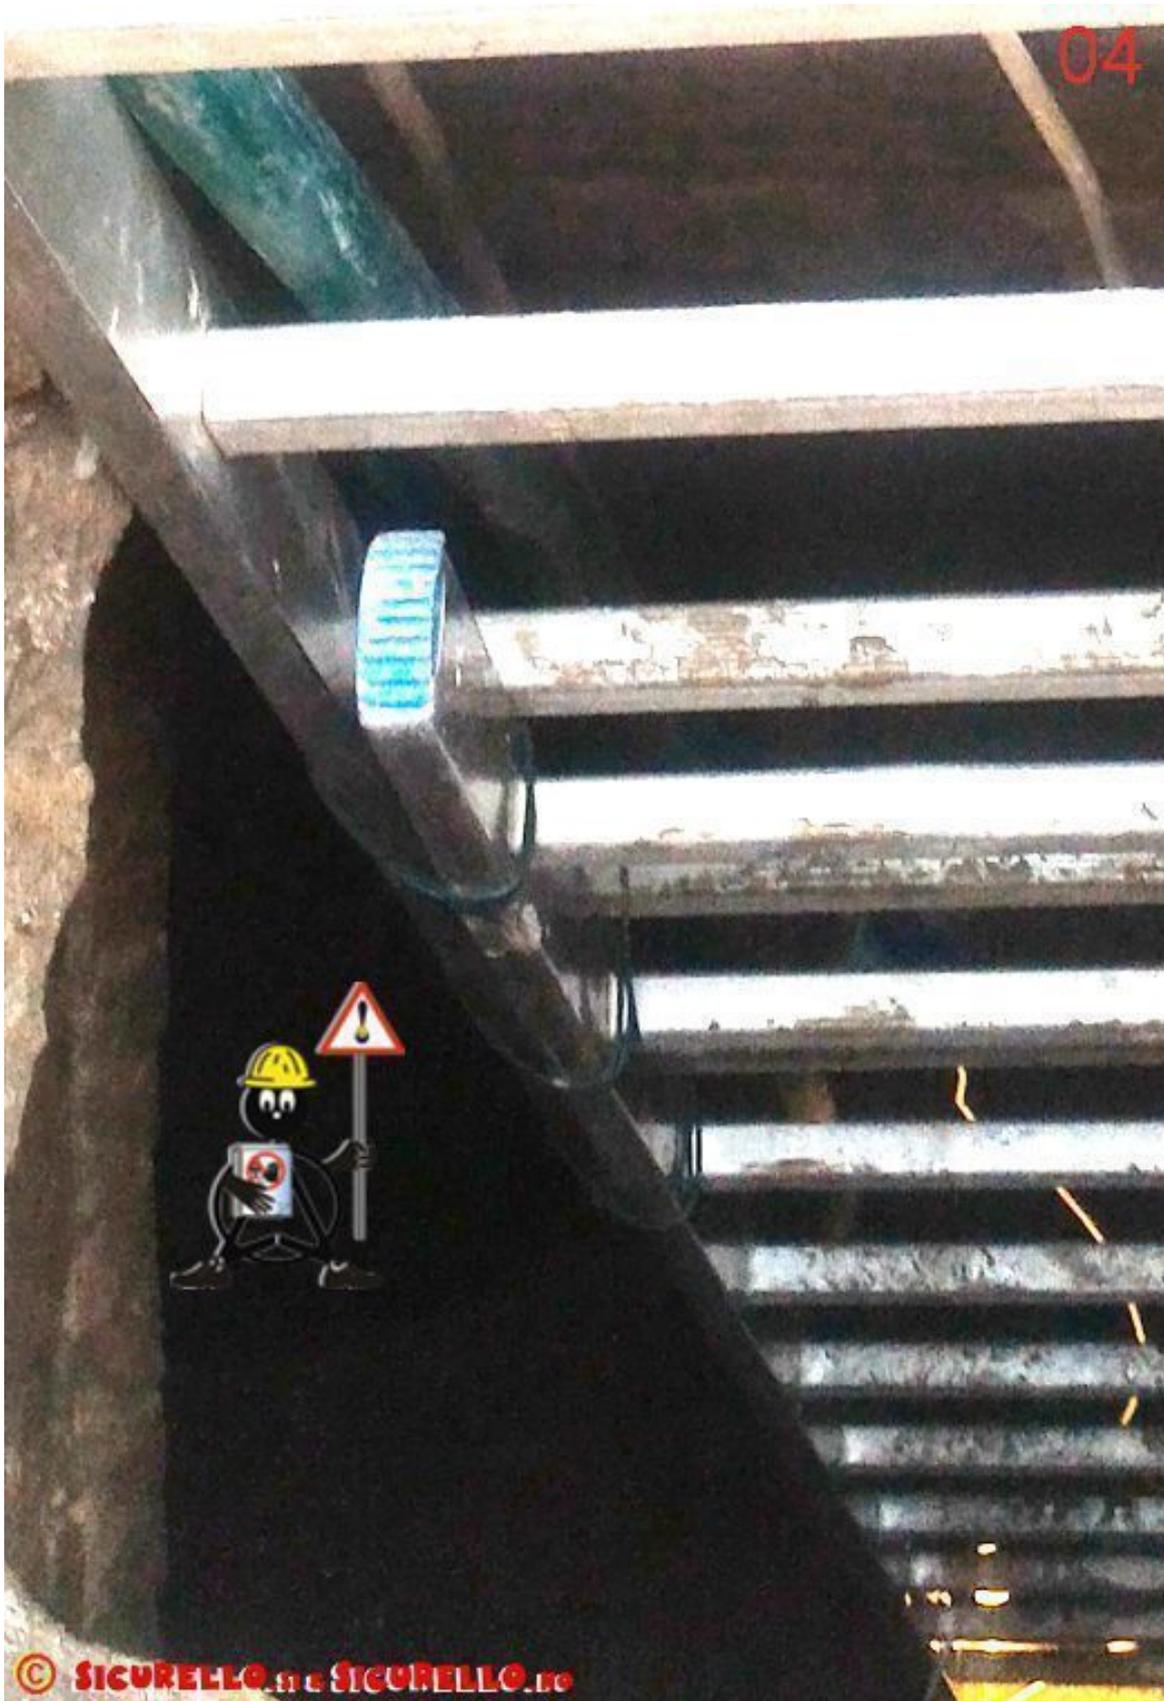
Invece l'unica cosa che si rileva è che nemmeno la scala di accesso risulta adeguata in quanto composta da due scale semplici legate tra loro con fil di ferro.
