## **Le immagini dell'insicurezza: spazi confinati questi sconosciuti**

E le immagini dell'insicurezza di SICURELLO.no si riferiscono proprio a questo ambito ed in particolare a quello riguardante i lavori di rifacimento della **rete di sottoservizi all'interno di un centro urbano**.

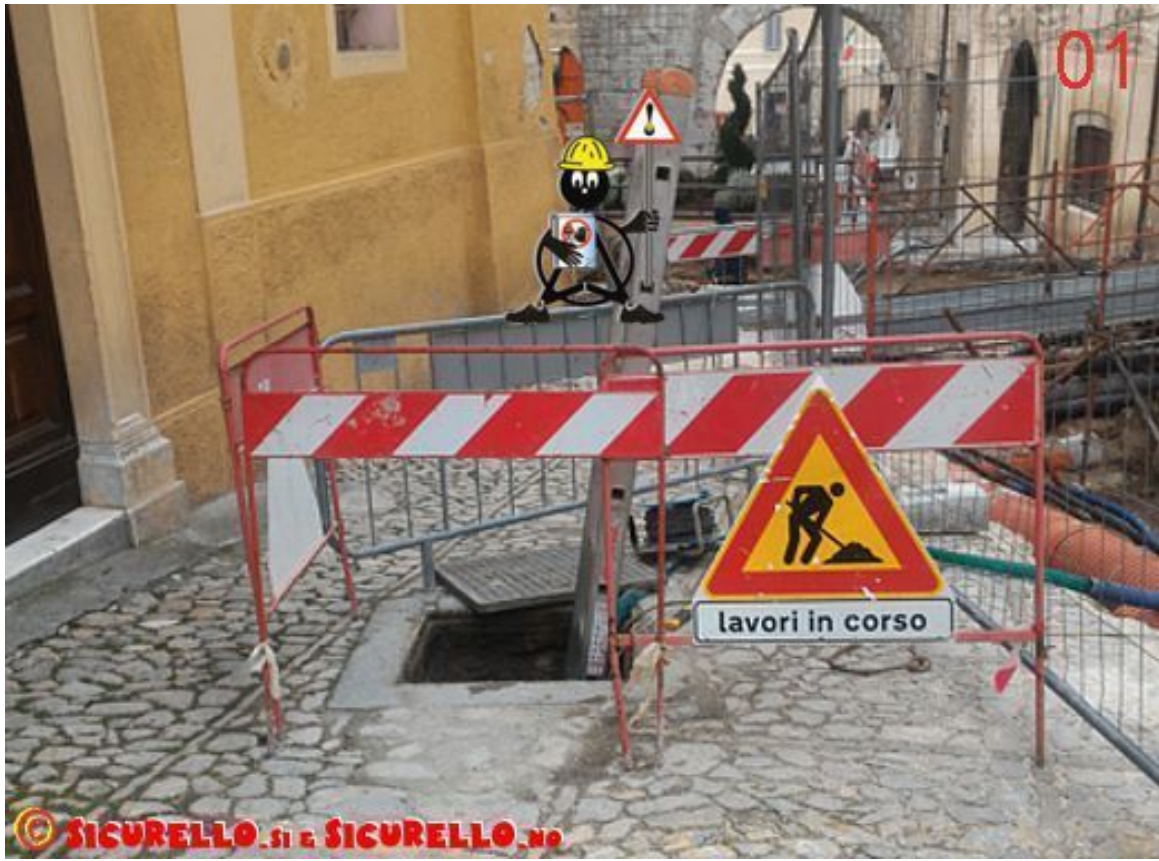
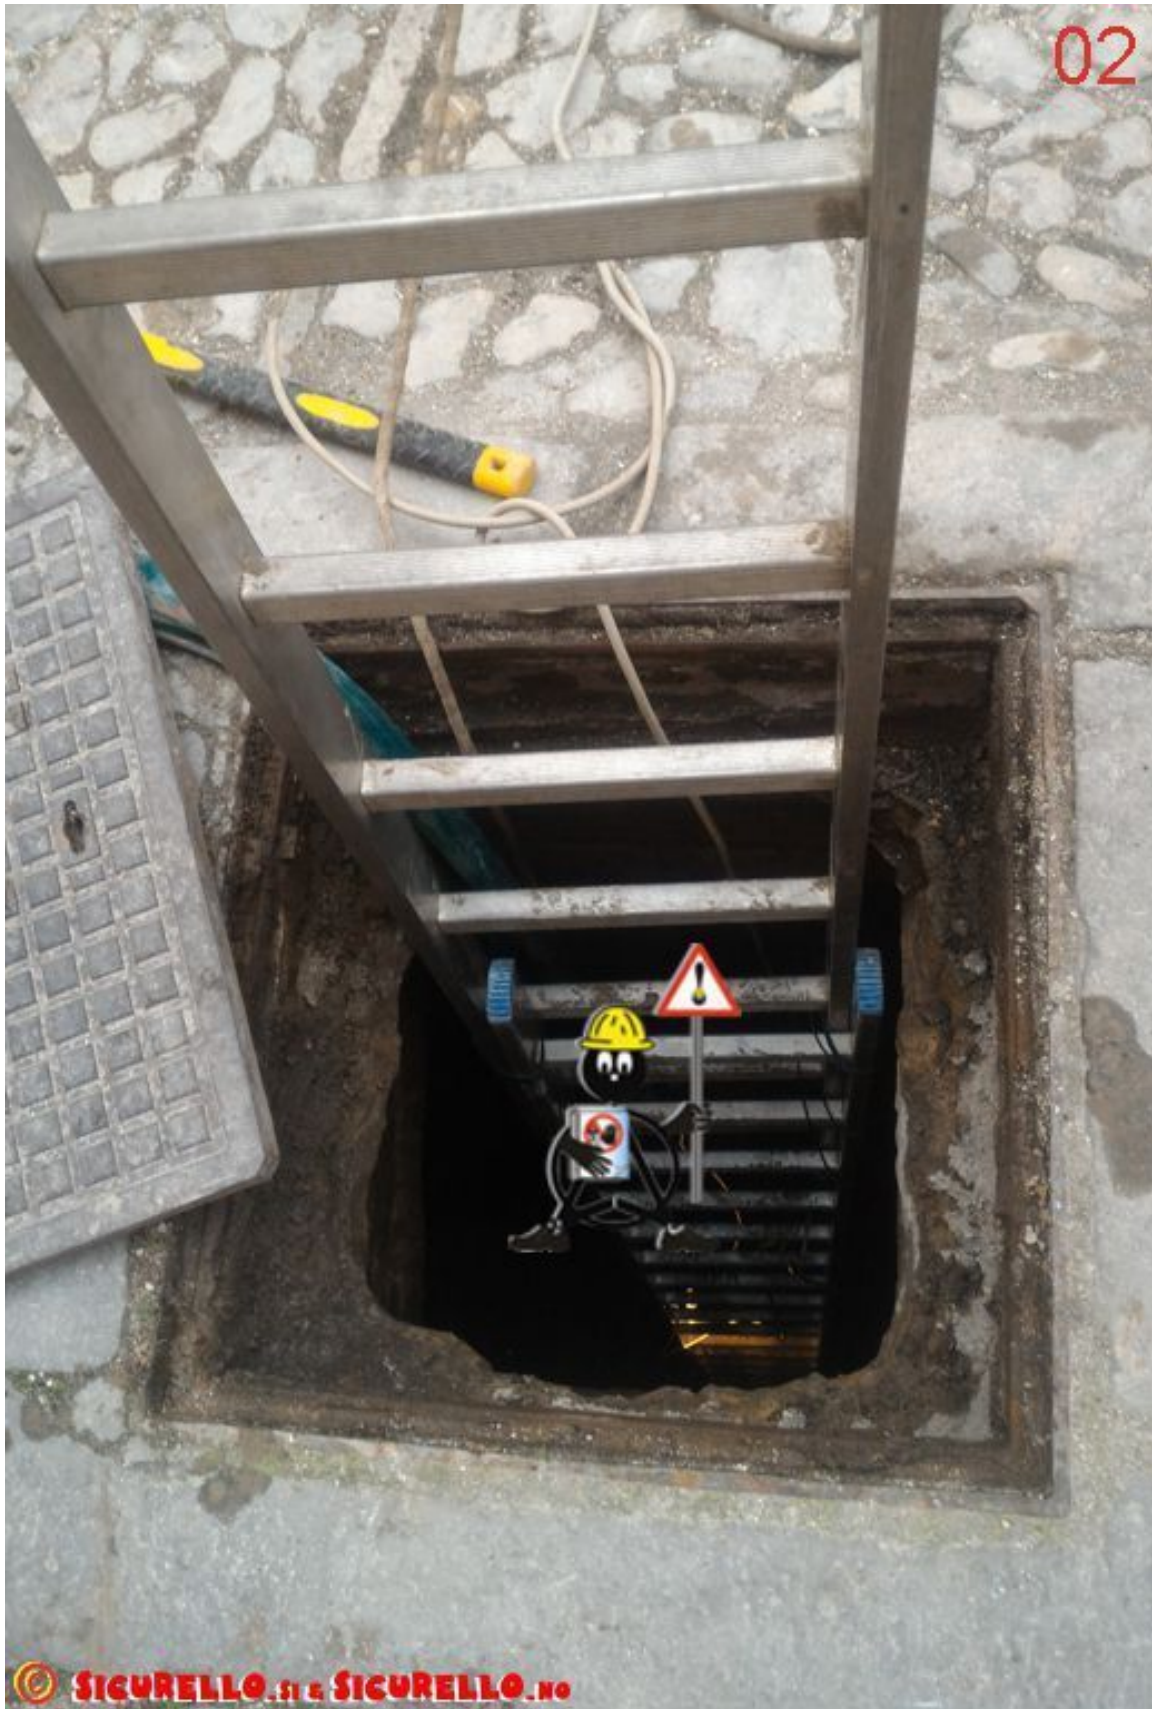
02

La scena che si presenta al fotografo è quella di un operaio che esce da un pozzetto, lavoratore solitario (i colleghi erano impegnati in altre attività) che operava nel pozzetto stesso.

L'idea è quella che il pozzetto sia di ridotte dimensioni e l'operaio stia effettuando attività non a rischio, ma invece avvicinandosi si scopre che non di un pozzetto si tratta, ma di una " vasca" con dimensioni e profondità certamente rilevanti e le cui caratteristiche possono rientrare a pieno titolo in quelle di " spazio confinato" in quanto:

- ha limitate aperture per ingresso e uscita,
- è abbastanza largo ed è configurato in modo che un addetto possa entrarvi con il corpo per effettuare il lavoro assegnato,
- non è progettato per la presenza continua di lavoratori,
- ha certamente ha una ventilazione naturale sfavorevole.

Di conseguenza l'aspettativa è quella di vedere applicate le normative di riferimento che prevedono la costante supervisione di un addetto, l'adozione di particolari procedure ed accorgimenti per la tutela del lavoratore all'interno del pozzo e per il suo recupero.

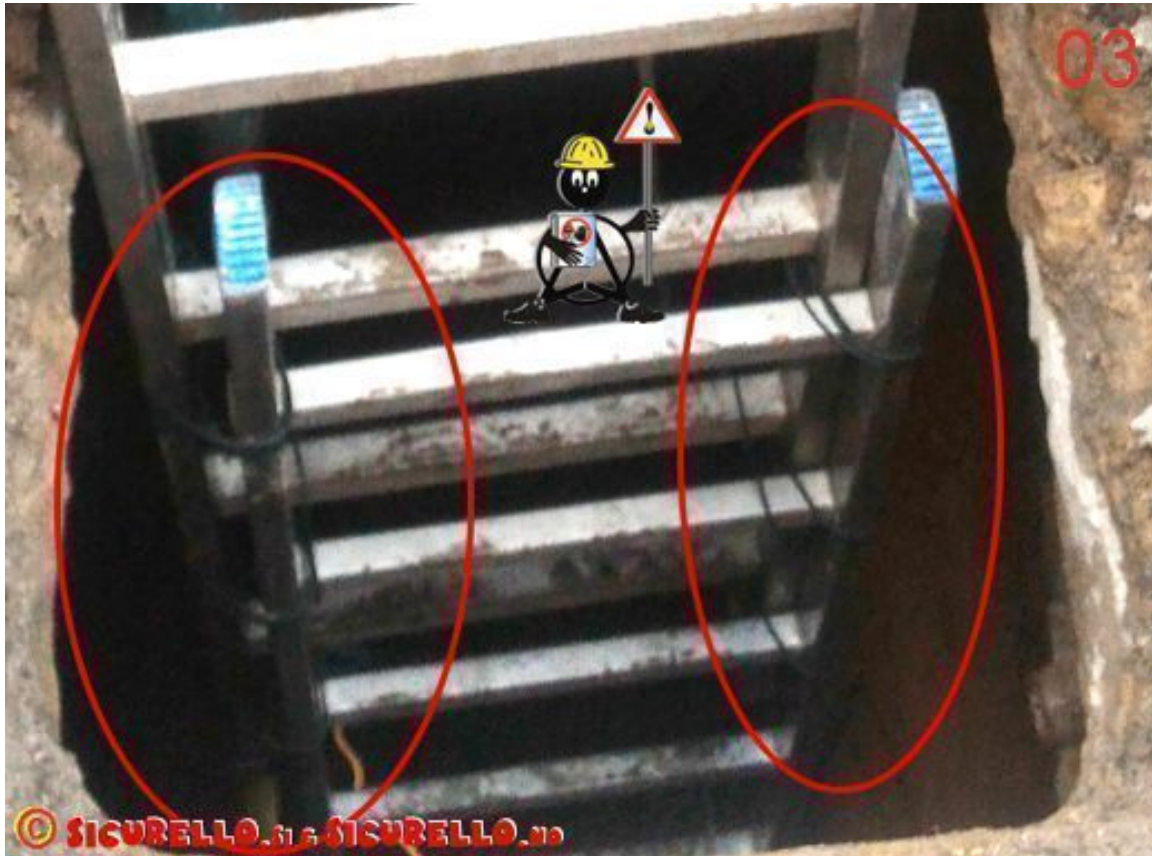
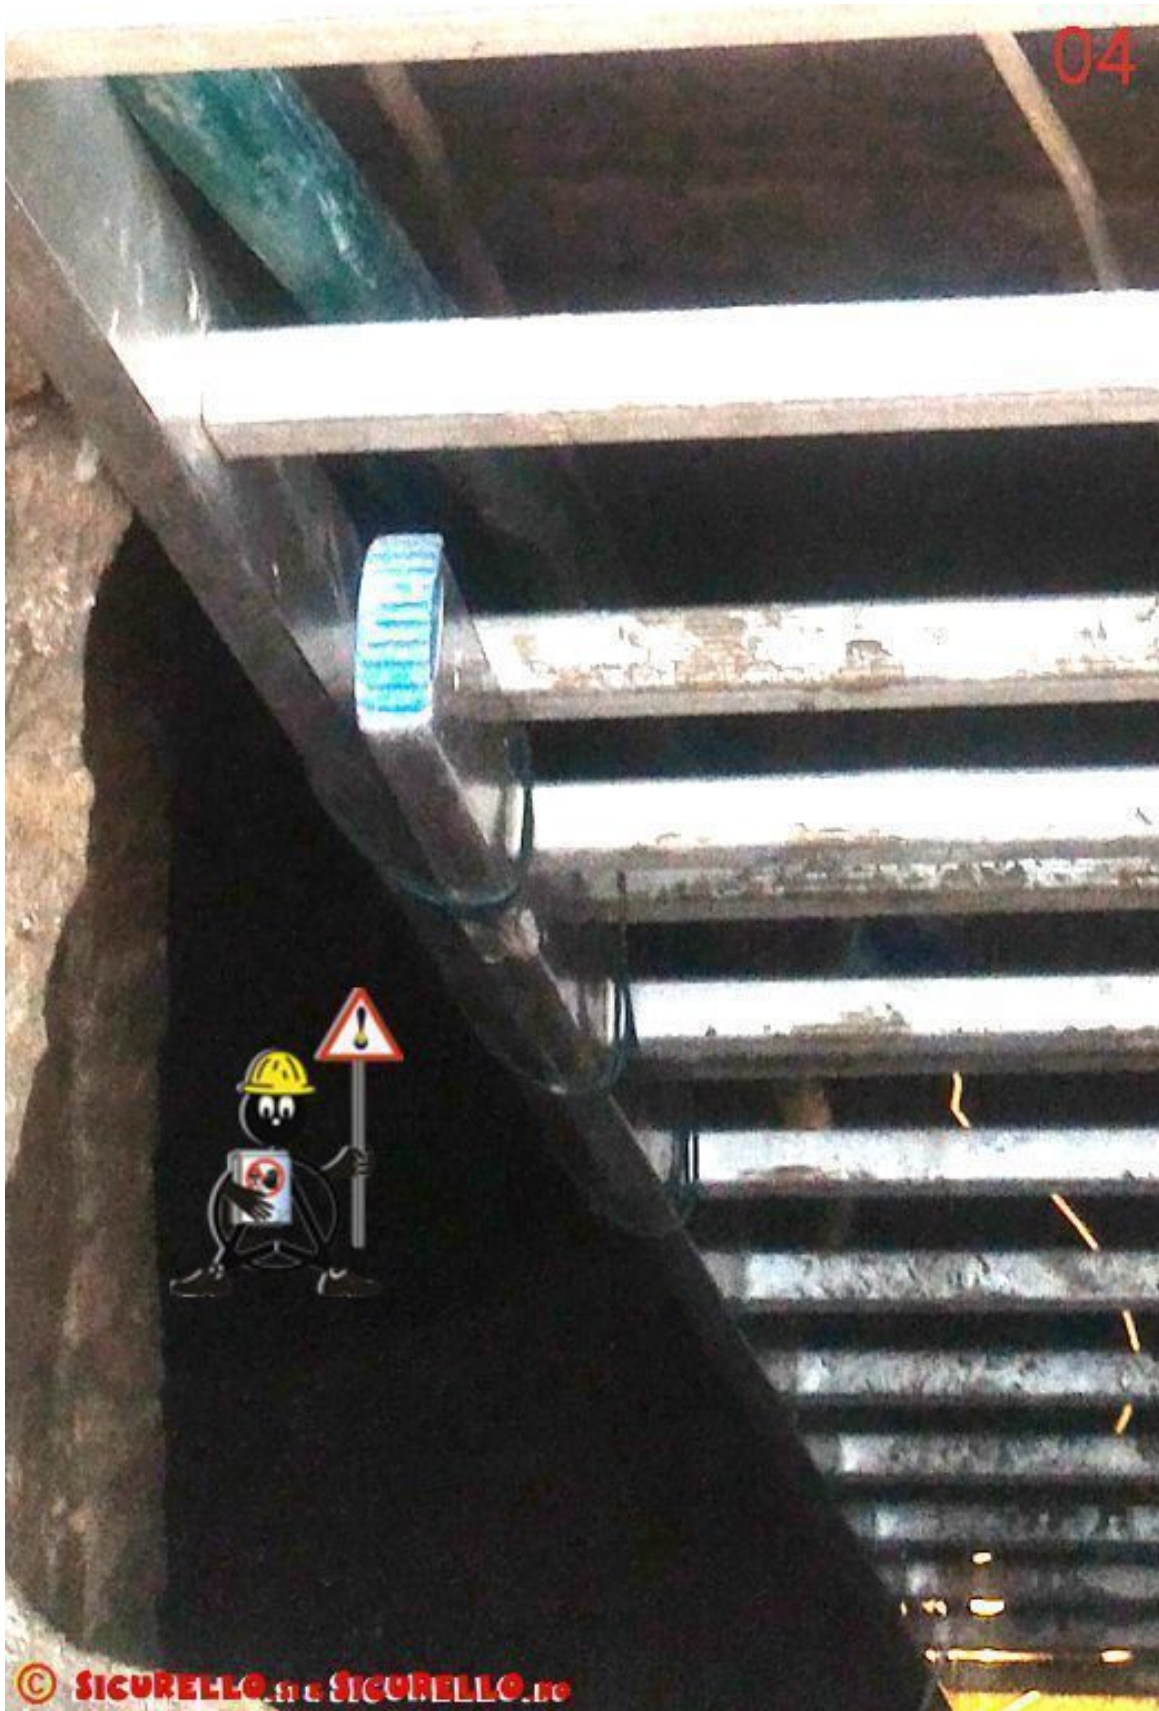
Invece l'unica cosa che si rileva è che nemmeno la scala di accesso risulta adeguata in quanto composta da due scale semplici legate tra loro con fil di ferro.
