ARTICOLO DI PUNTOSICURO

Anno 21 - numero 4422 di Venerdì 08 marzo 2019

Le immagini dell'insicurezza: spiderman

La presenza di ostacoli ed elementi a terra può comportare, in caso di caduta, dei danni fisici rilevanti al lavoratore, anche se l'altezza del piano di calpestio è ridotta.

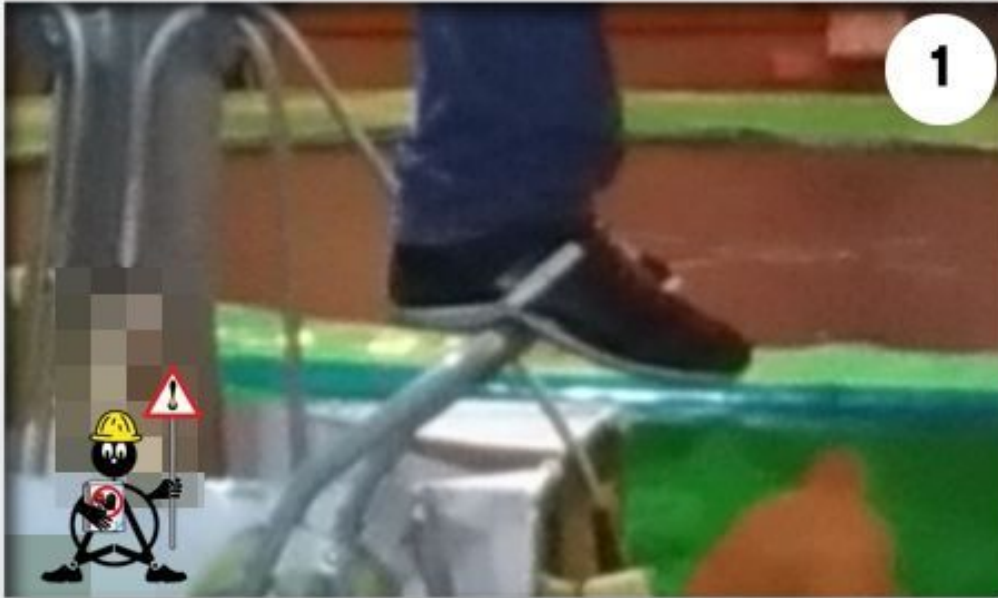
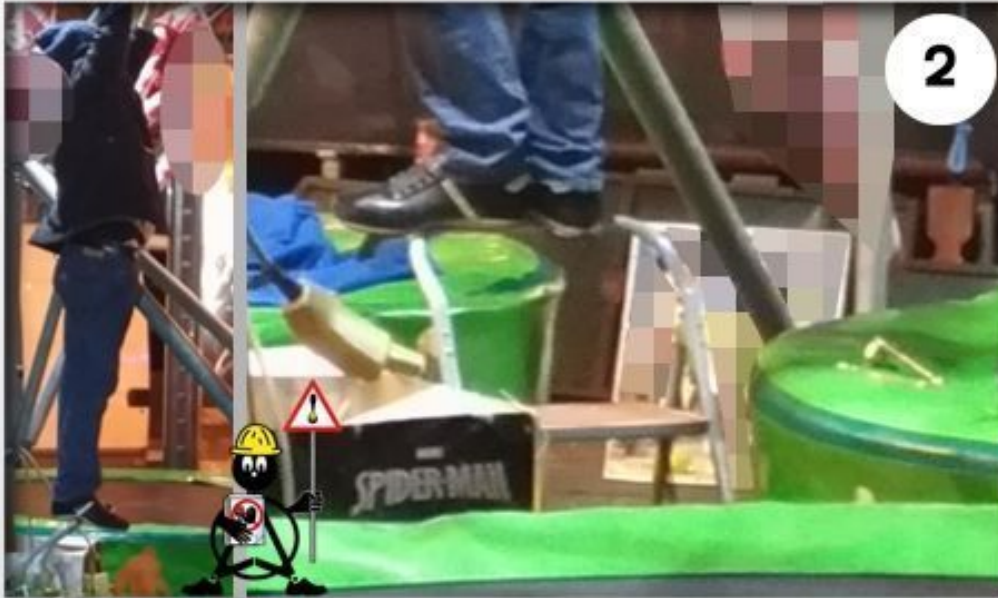
Brescia, 8 Mar - Le immagini dell'insicurezza di SICURELLO.no di oggi afferiscono a una tipica situazione che vede un operatore impegnato in lavori per lui abbastanza abituali, svolti ad un'altezza non elevata, ed utilizzando una piccola scala/sgabello.

Nulla di eccezionale se non il fatto rilevate che riguarda l'altezza insufficiente della scala ed allora l'operatore si posiziona con i piedi sull'elemento di coronamento superiore della scala stessa esponendosi ad un elevato rischio di sbilanciamento e relativa rovinosa caduta.

Le altezze sono ridotte, ma la presenza di ostacoli ed elementi a terra potrebbero comportare, in caso di caduta, dei danni fisici rilevanti al lavoratore.

A volte queste situazioni vengono sottostimate, esponendo gli addetti a rischi inutili e non correttamente percepiti, basterebbe un po' di attenzione e l'utilizzo di attrezzature idonee, anche perché gli eroi invincibili e che non si fanno mai male esistono solo nella fantasia.
