Le immagini dell'insicurezza: stare sulle tavole

Alcune fotografie assurde!

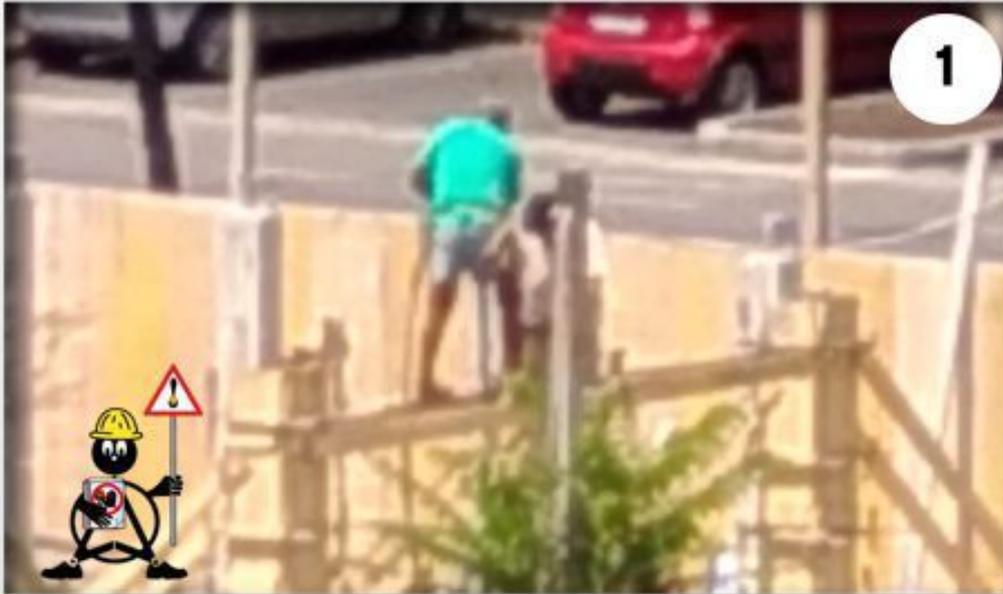
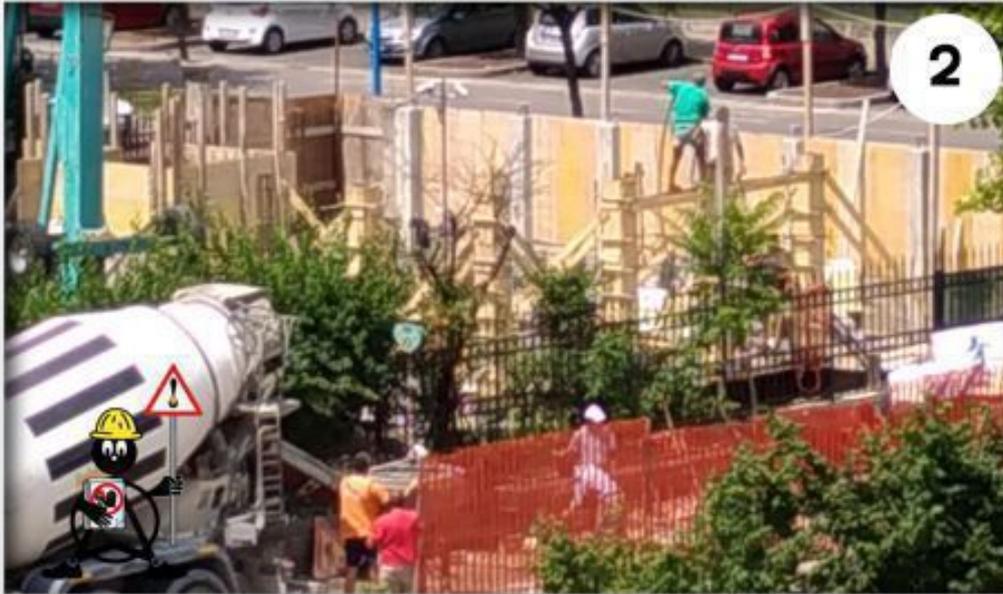
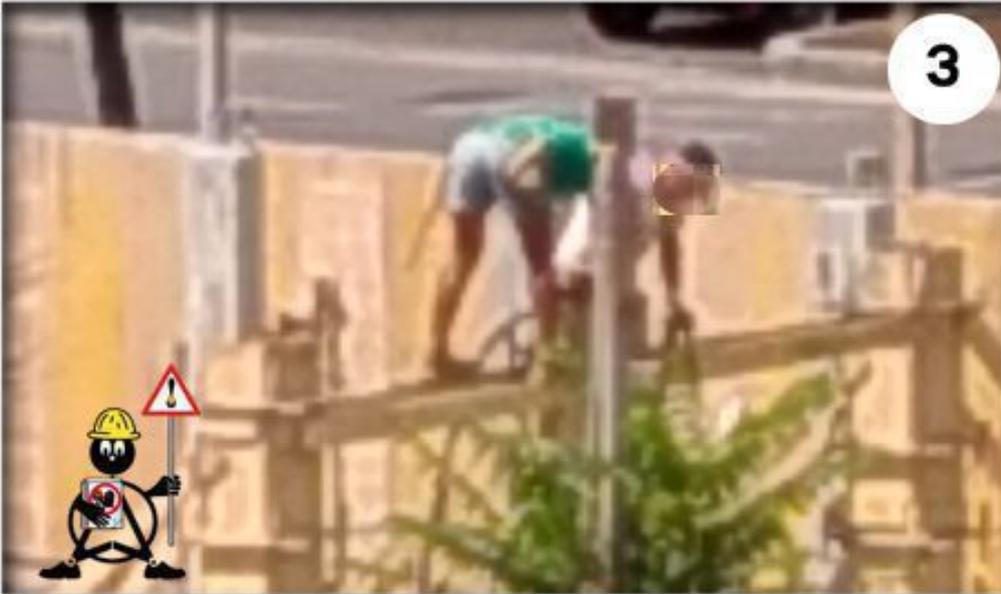
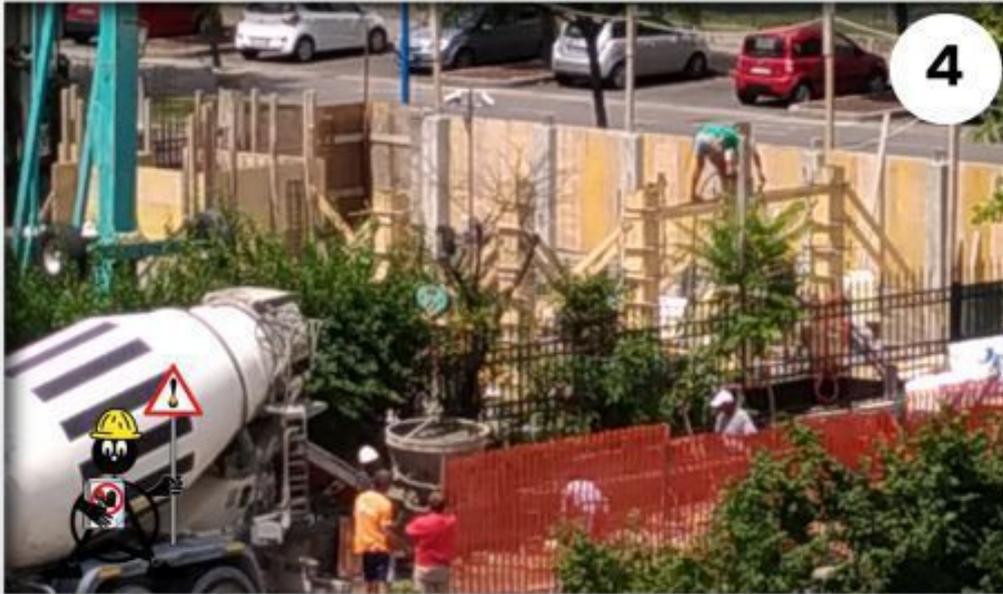
Durante il getto di alcuni pilastri, il lavoratore, dopo essere salito in quota utilizzando una scala appoggiata ai casseri, si sposta tra un pilastro e l'altro *camminando tranquillamente* sulle *tavole* collocate per controventare e tenere a piombo i pilastri stessi: due tavole in legno (classica *carpenteria* di cantiere) dello spessore di circa 2,5 cm, posizionate in costa e generalmente chiodate al cassero.

I termini desolante e sconsolante probabilmente non riescono ad esprimere compiutamente il pensiero di chi scrive: ancora una volta un cantiere dimostra essere "terra di nessuno", un luogo dove datori di lavoro, preposti, coordinatori per la sicurezza e committenti sono soggetti "totalmente estranei" e dove le normative non esistono, così come non esistono DPI, opere provvisoriale, ecc. ecc.
