# **Le immagini dell'insicurezza: è talmente buio che nessuno vede niente**

*Il classico cantiere realizzato a margine della carreggiata che però occupa parte della carreggiata stessa.*

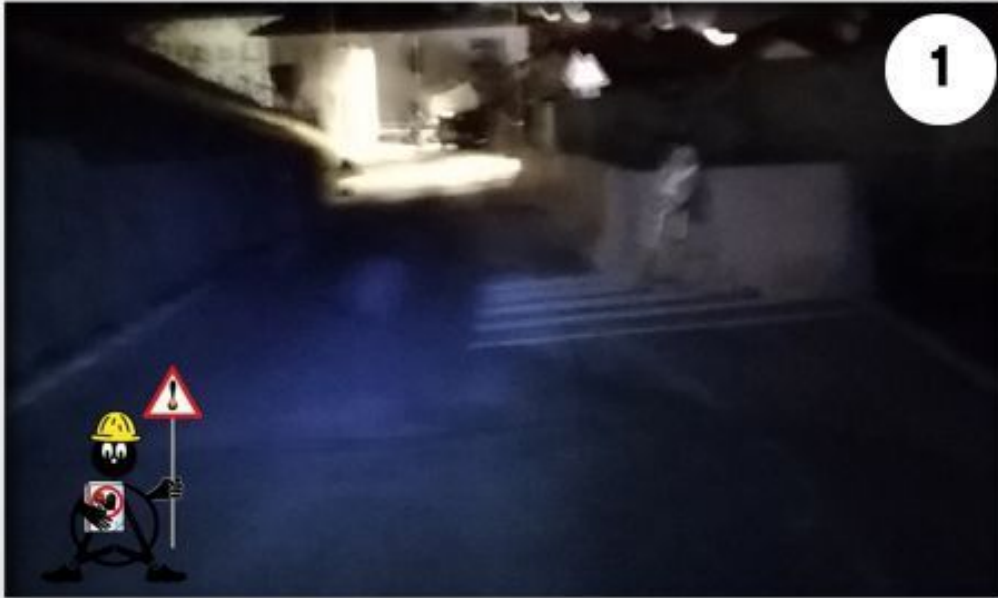
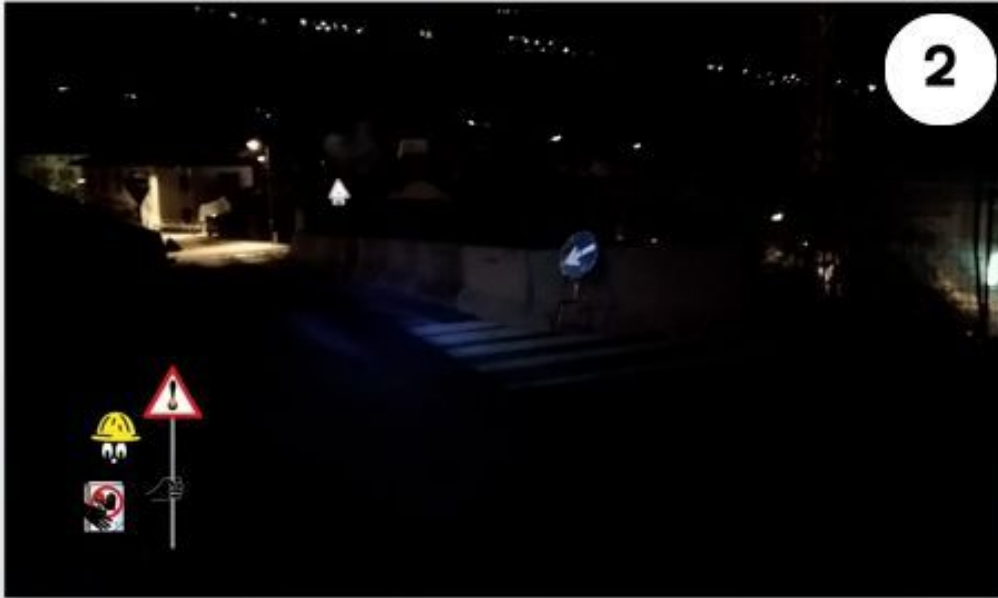
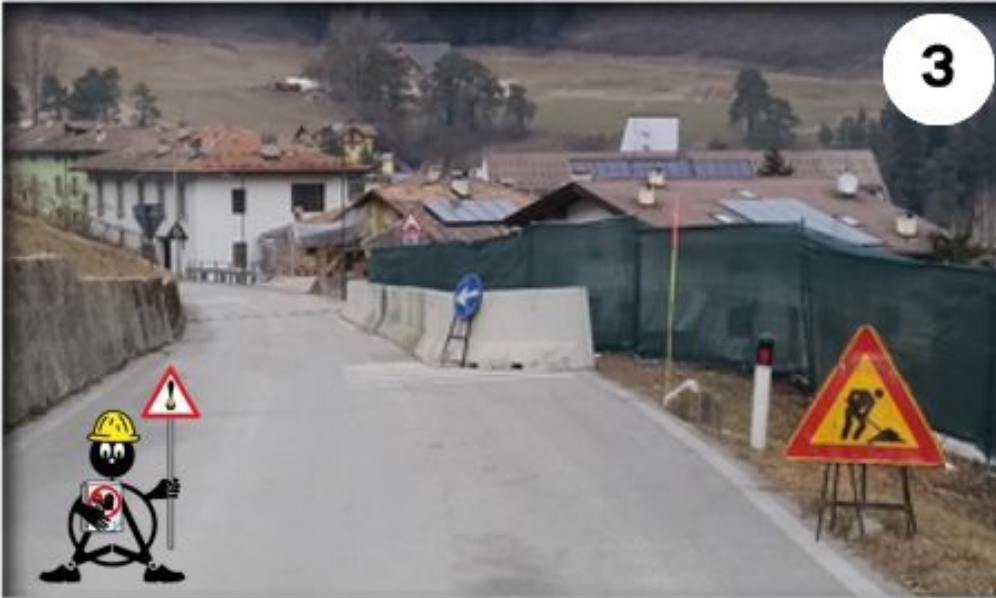
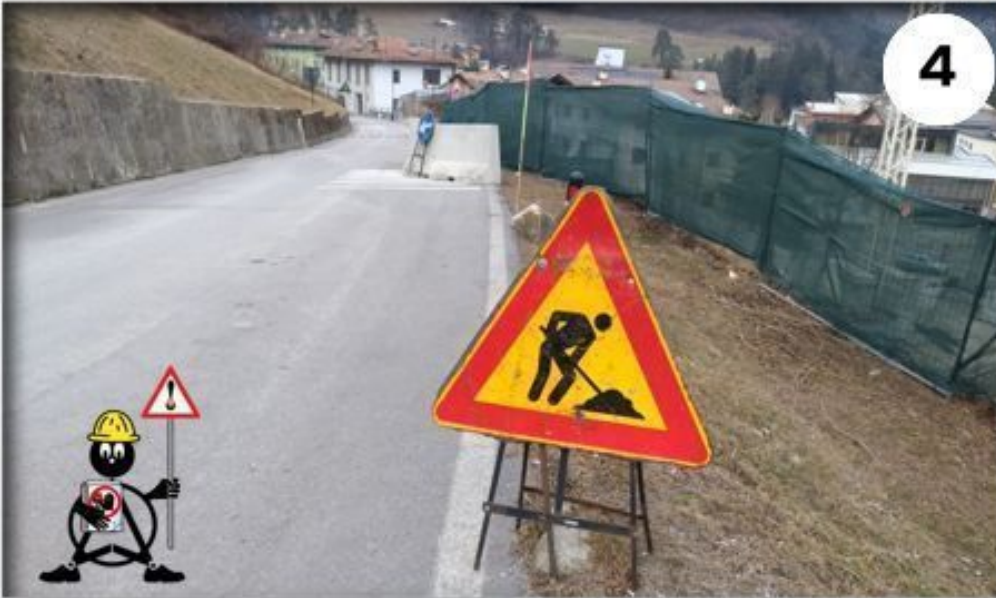
Le immagini sono eloquenti: si tratta del "classico" cantiere realizzato a margine della carreggiata che però occupa parte della carreggiata stessa.

Quello che però salta all'occhio, soprattutto per chi passa di notte è la totale assenza di qualsivoglia "evidenziazione" notturna del cantiere (ma anche di giorno non andiamo meglio).

D'accordo, si tratta di una strada secondaria con scarso traffico, ma l'occupazione viene fatta posizionando una serie di newjersey che ingombrano parzialmente una corsia e l'unica segnaletica è composta da un segnale di lavori in corso e da una freccia posta in modo molto precario a ridosso della delimitazione stessa.

Di quanto previsto dal codice della strada, ovvero:

- Barriere di testata,
- Segnale di STRETTOIA ASIMMETRICA a destra (e dalla parte opposta il suo omologo a sinistra),
- Segnale di TRANSITO ALTERNATO A VISTA (la porzione di strada residua è inferiore a mt. 5,60),
- Segnaletica orizzontale di colore giallo (i lavori dureranno parecchi mesi),
- Luci rosse di segnalazione,
- ...
