Le immagini dell'insicurezza: tradita dalla propria ombra

I carichi sollevati con questa tipologia di attrezzo sono ridotti, ma comunque il rischio per chi transita sotto ad esso durante l'aggancio e sgancio dei materiali è elevato.

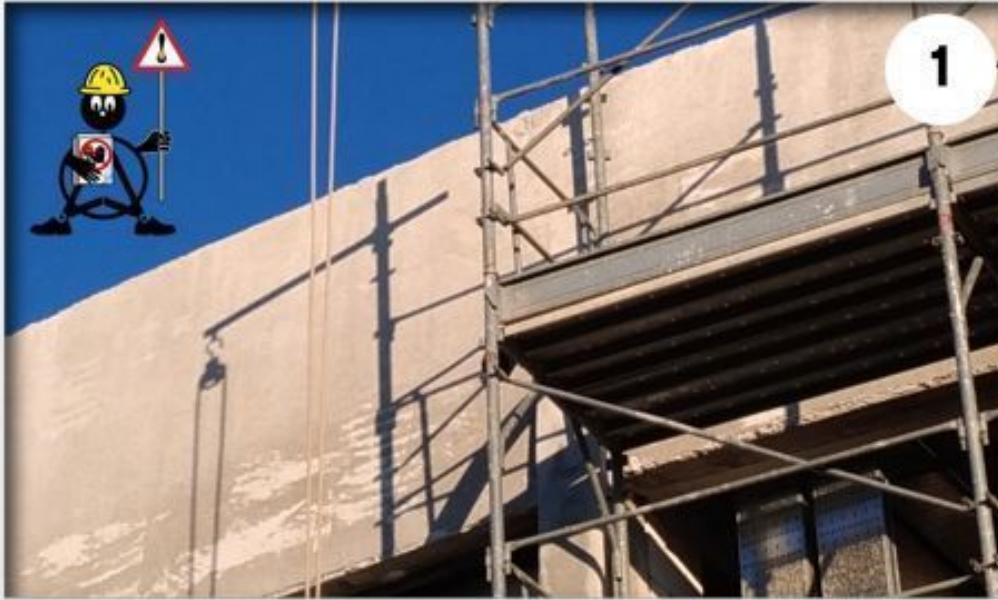
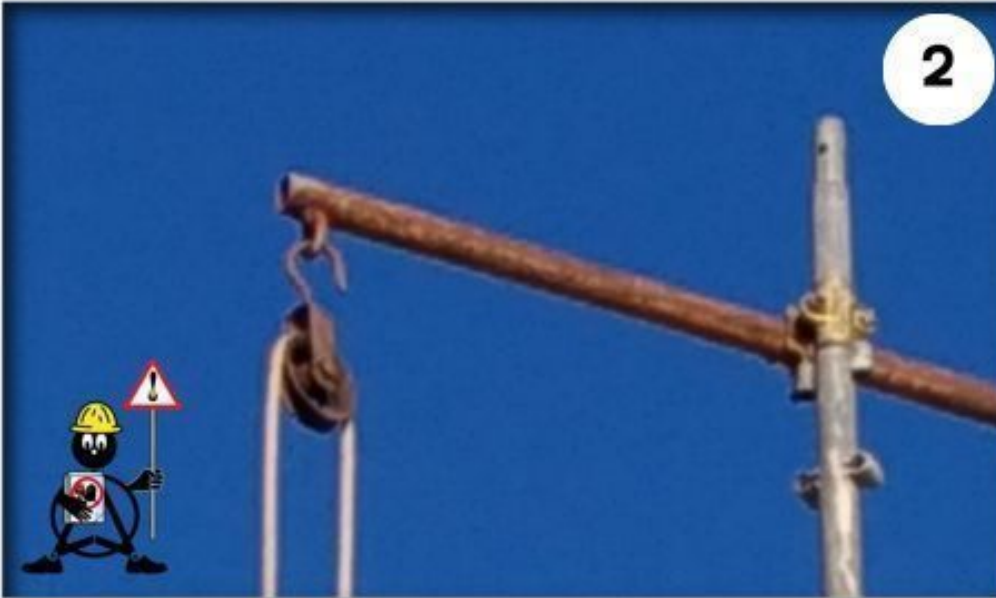
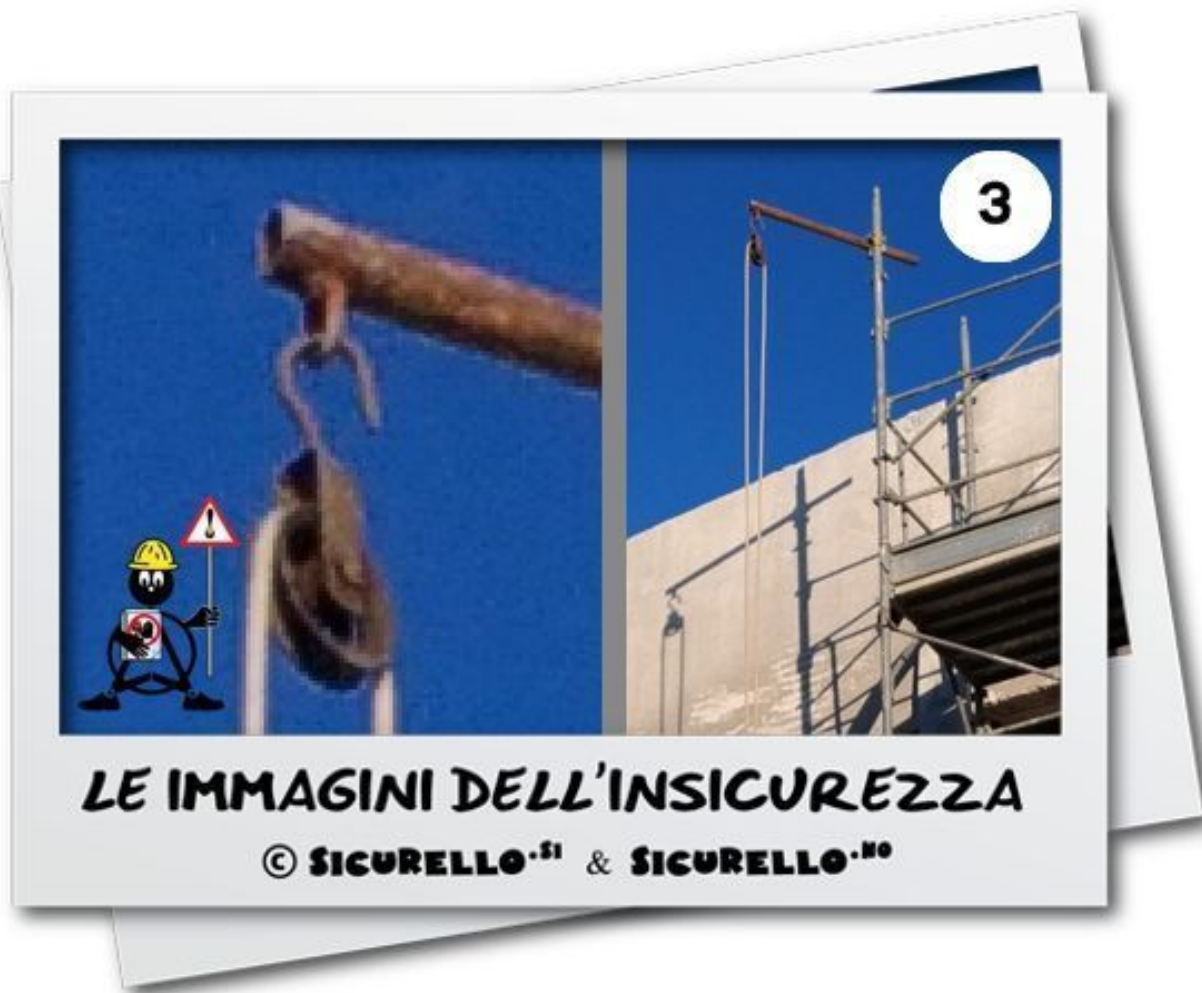
Poi mi è tornato in mente il giorno in cui, transitando nei pressi del cantiere fotografato, avevo visto un'ombra, che proiettata sul muro dell'edificio, ampliava e rendeva molto evidente che il sistema di sollevamento utilizzato dalla ditta esecutrice dei lavori non era certamente dei più corretti e sicuri: *la carrucola era stata tradita dalla sua ombra sul muro.*

Tante le irregolarità (non solo normative), ma anche legate al rischio di infortunio:

- La modalità di ancoraggio del tubo di sostegno della carrucola al ponteggio, usuale ma certamente non il massimo della sicurezza,
- L'anello per il fissaggio della carrucola al tubo di sostegno, un anello saldato che in considerazione della vetustà del sistema abbiamo la speranza che qualcuno abbia controllato prima dell'utilizzo,
- Il gancio della carrucola che risulta non idoneo ad evitare l'uscita della carrucola stessa dall'anello superiore,
- La ruota della carrucola non debitamente frenata in caso di rilascio accidentale della corda,
- ...

Certamente i carichi sollevati con questa tipologia di attrezzo sono ridotti, ma comunque il rischio per chi sotto ad esso si può trovare durante l'aggancio/sgancio dei materiali è comunque elevato ed altrettanto certamente è difficile pensare che nel tempo nessuno si sia posto il minimo problema sull'utilizzo di questa attrezzatura. E' più facile ipotizzare che probabilmente la carrucola era finita in qualche cassa in fondo ad un magazzino ed è stata poi riscoperta ed utilizzata. Almeno questa è la speranza o l'auspicio. Altrimenti vorrebbe dire che veramente siamo messi male. Molto male.
