#### Anno 19 - numero 4105 di venerdì 20 ottobre 2017

### Le immagini dell'insicurezza: un bidone

Lo sbandieratore? Ci ha fatto il "bidone"

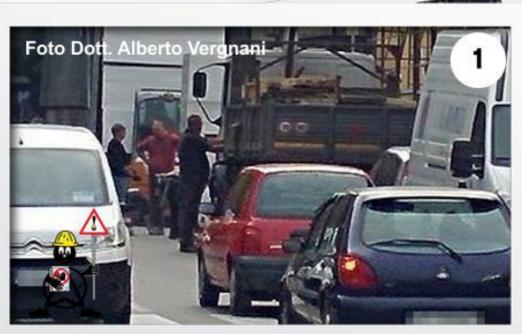
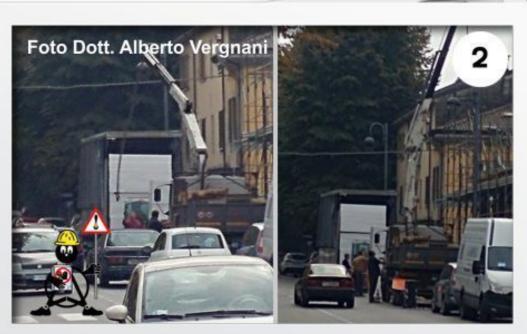
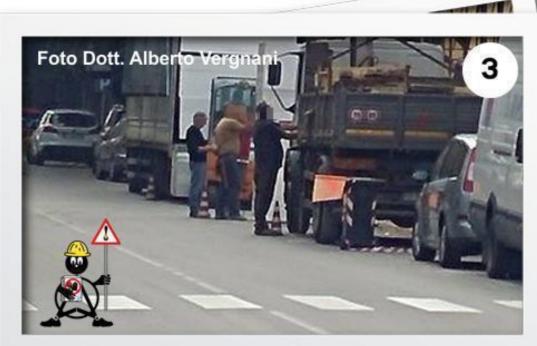
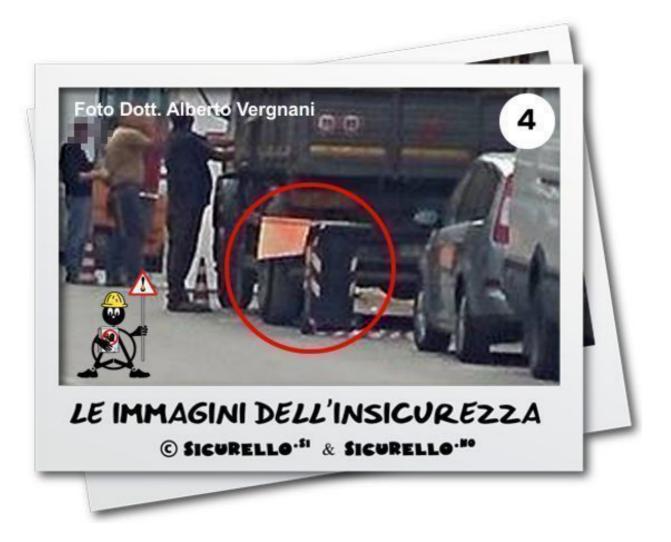
- cantiere,
- strada aperta al traffico,
- operai al lavoro,
- mezzi d'opera attivi (camion con gru e carrello elevatore),
- segnaletica e segnalazioni praticamente assenti (un bidone della spazzatura con posizionata una bandiera di segnalamento non è certamente un sistema adeguato),
- compartimentazioni assenti (se si eccettuano alcuni coni a ridosso dei camion ed un nastro bianco/rosso ormai danneggiato non vi è null'altro),
- dpi assenti,
- interferenze non gestite,
- ...

Ancora una volta le immagini dell'insicurezza di SICURELLO.no, oltre ad essere l'evidenza dei mancati infortuni, sono l'evidenza che qualcosa non sta funzionando:

- Valutazione dei rischi,
- Procedure di lavoro,
- Documenti della sicurezza ( POS e PSC in primo luogo),
- Formazione dei lavoratori,
- Controlli, verifiche e vigilanza,
- ...
