Anno 19 - numero 4119 di venerdì 10 novembre 2017

Le immagini dell'insicurezza: un lavoro certosino

Questa volta il bidone è piccolo, ma il rischio potrebbe essere grande.

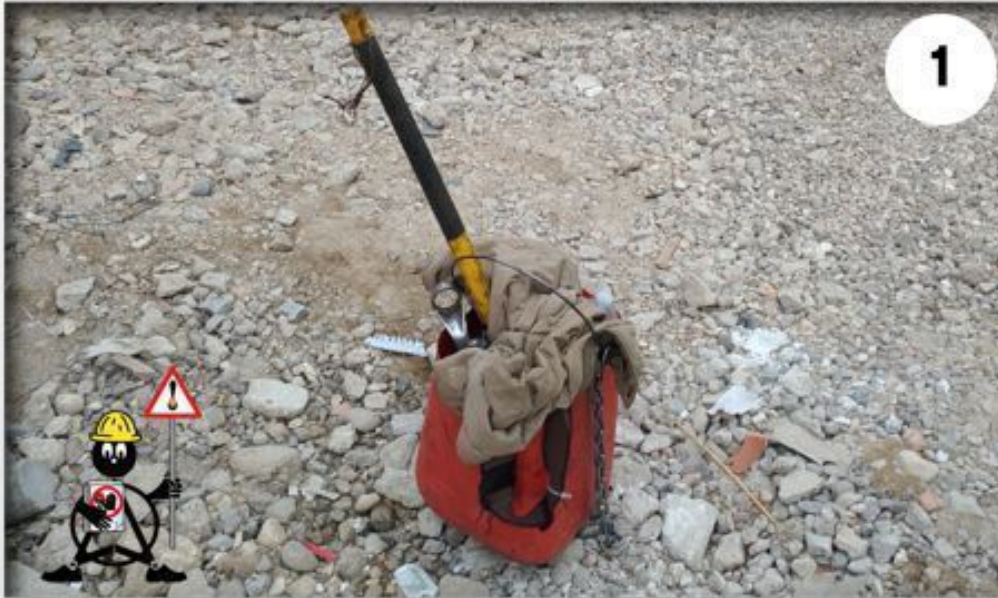
Con le immagini dell'insicurezza di SICURELLO.no di oggi riprendiamo il discorso illustrando una situazione fotografata recentemente, ovvero quella di un manutentore che, vista la necessità di trasportare i propri attrezzi in quota, come "contenitore da trasporto" utilizza (anzi utilizzava) *abitualmente*, un piccolo bidone di materiale plastico specificatamente allestito e predisposto per l'aggancio alla gru di cantiere.

Il lavoro era certamente certosino: un vecchio bidoncino di materiale plastico, una piattina metallica, due dadi, dei rivetti, del filo di ferro, un pezzo di catena, una saldatrice e una buona "pratica" nel suo utilizzo.

Il lavoro finito era altrettanto interessante: probabilmente appropriato come contenitore da tenere a bordo del furgone, ma certamente non idoneo per portare gli attrezzi in quota e conseguente elevato rischio di caduta materiali dall'alto.

Il lato positivo è che l'utilizzo del "bidoncino" è stato bloccato *all'origine* direttamente dal preposto presente in cantiere e questo prima ancora che il gancio della gru si avvicinasse al contenitore.

Un plauso al preposto ed il bidone è stato... *rimandato a discarica*.
