Le immagini dell'insicurezza: un quadro di valore?

Chi ha eseguito la manutenzione del quadro ha le idee molto chiare riguardo alla propria perizia e capacità manutentiva: tanto nastro adesivo e tanta fantasia.

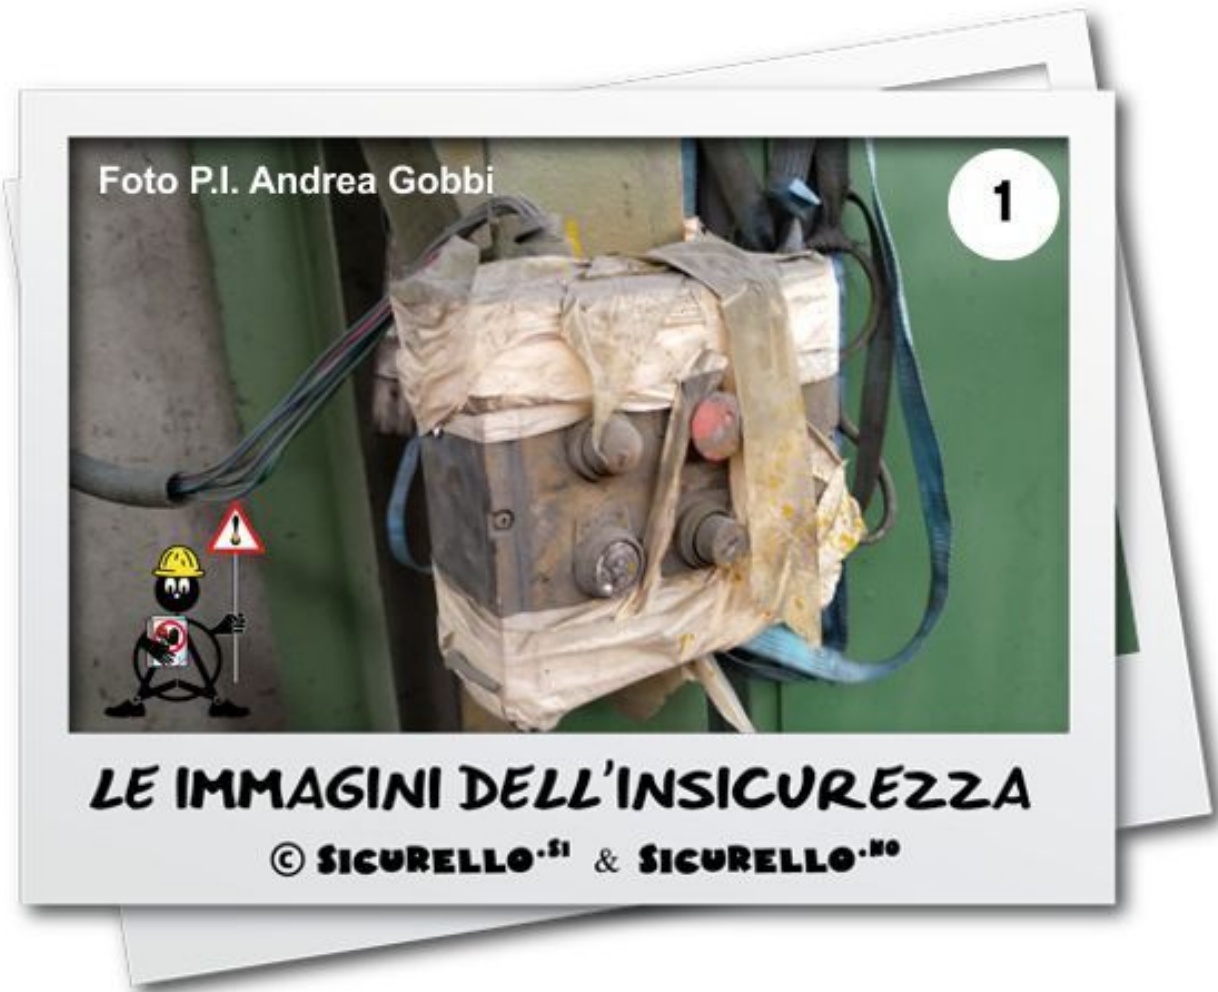
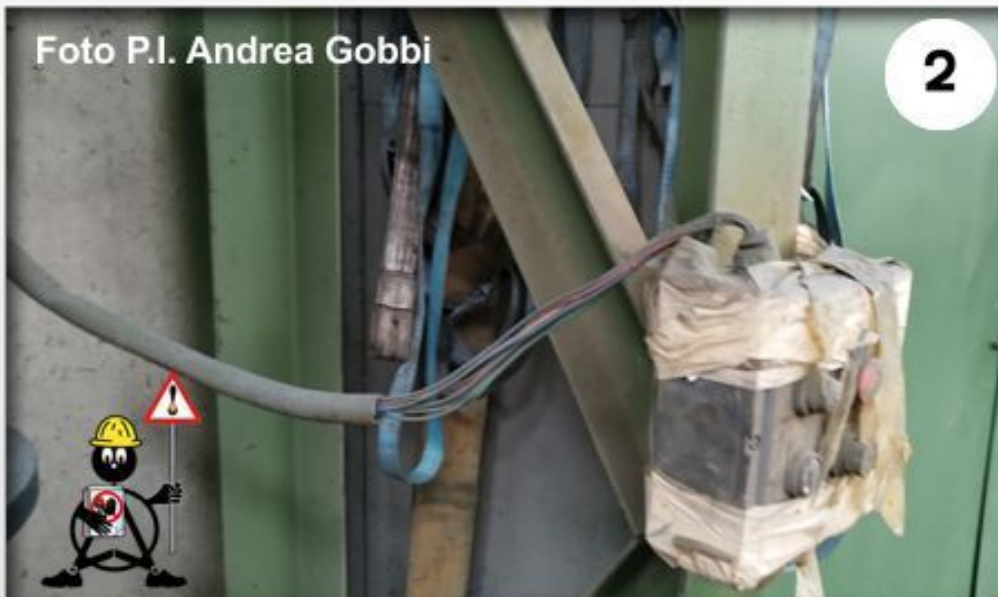
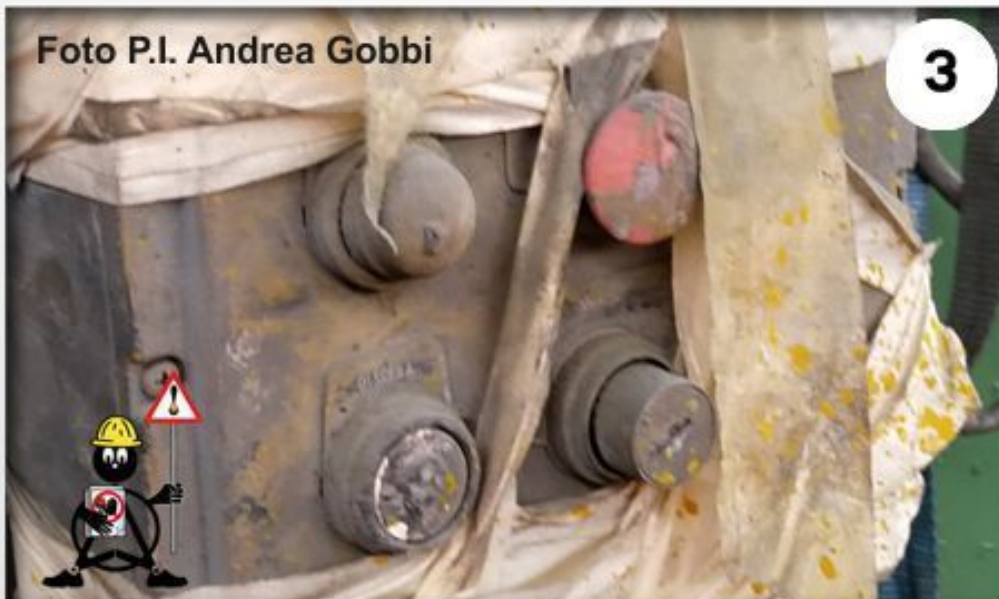
E se le idee risultano essere chiare, la sicurezza è certamente raffigurata a tinte fosche: il quadro infatti è installato *a bordo macchina* e viene abitualmente utilizzato per il funzionamento del macchinario stesso:

- Cavi elettrici di connessione: volanti e non inseriti in una adeguata guaina,
- Pressa cavo: ormai inesistente;
- Pulsanti di comando: totalmente intaccati da *agenti* vari;
- interruttore/selettore a chiave: di dubbia funzionalità;
- scritte o pittogrammi dei comandi: totalmente inesistenti;

e per finire un bel po' di polvere e tante gocce di vernice proiettate sul quadro nel corso di qualche lavorazione effettuata in prossimità dello stesso.

Però il pulsante di disalimentazione di emergenza (il classico fungo) è presente e, grazie al fatto che un po' di colore rosso è ancora presente, esso risulta perlomeno percepibile. La speranza è che sia anche funzionale (magari basta spostare un po' del nastro da pacchi che lo avvolge su vari fronti).
