### Le immagini dell'insicurezza: un rimorchio bizzarro

*Rimorchio agricolo o forestale?*

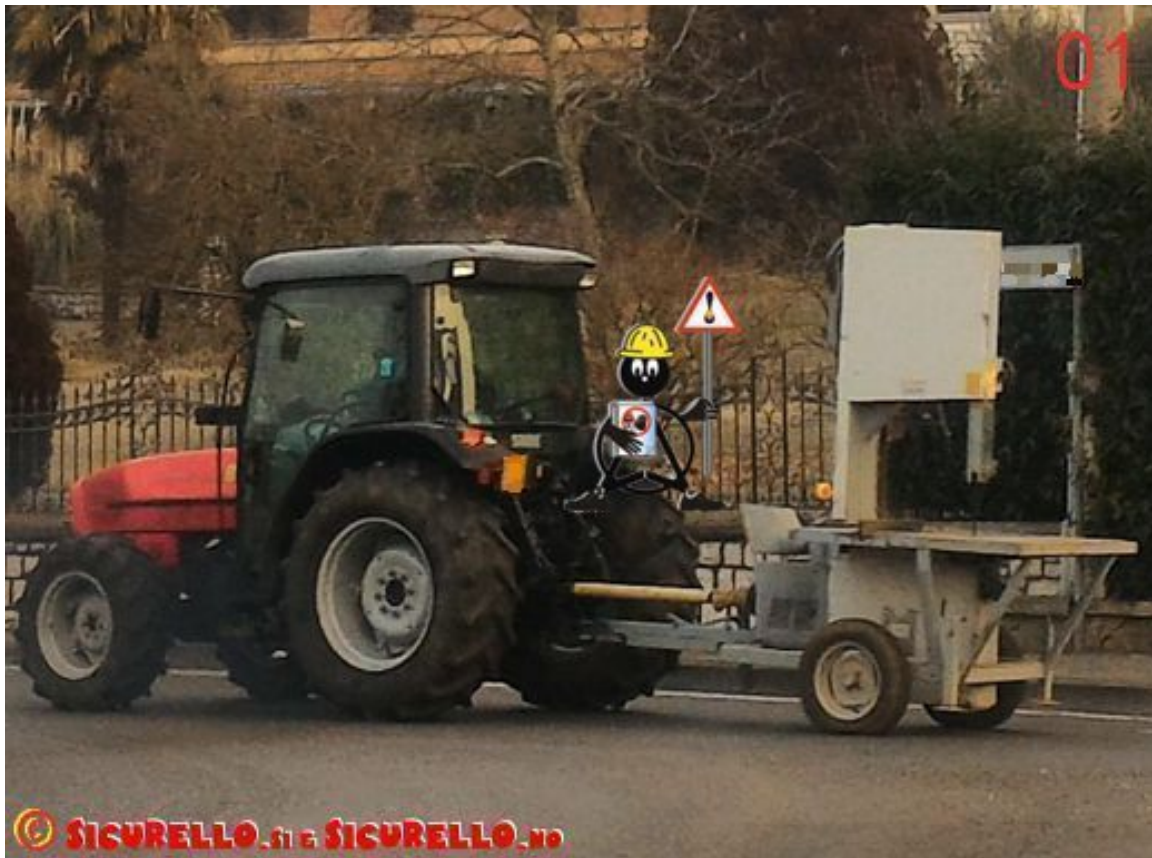
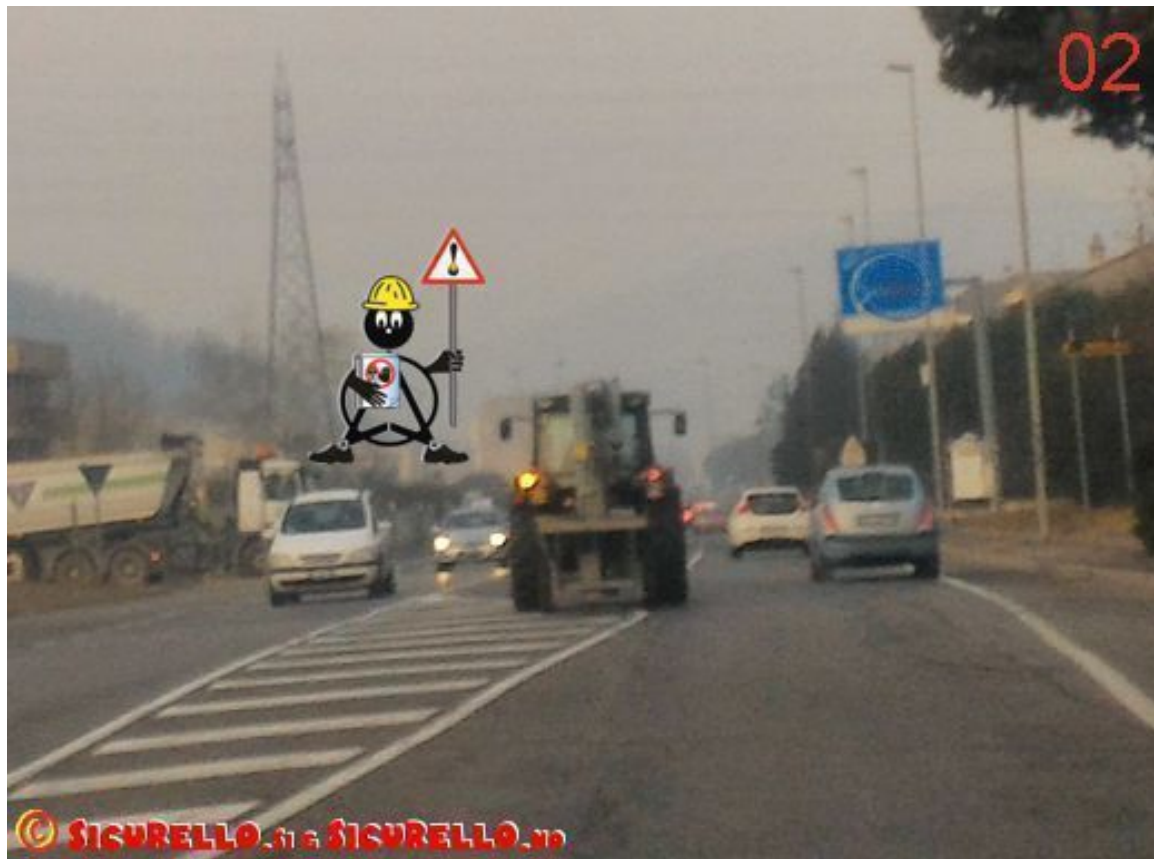
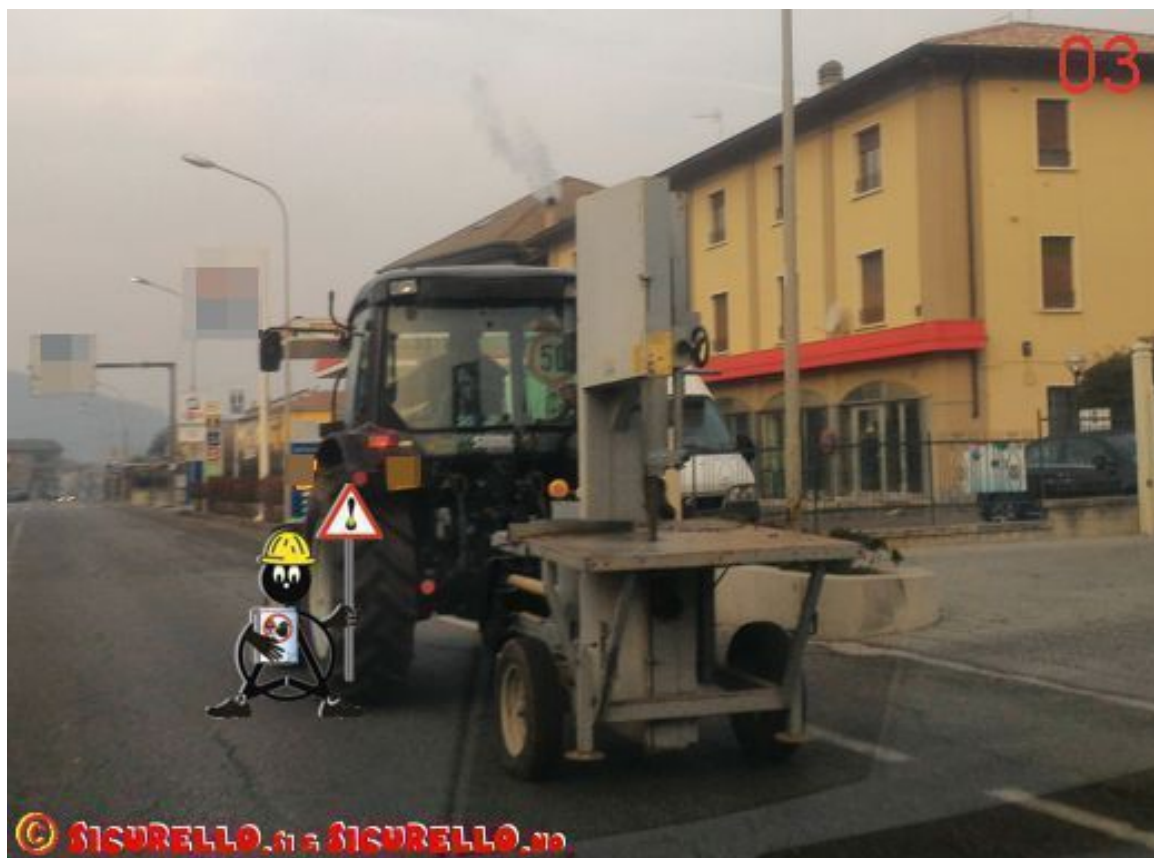
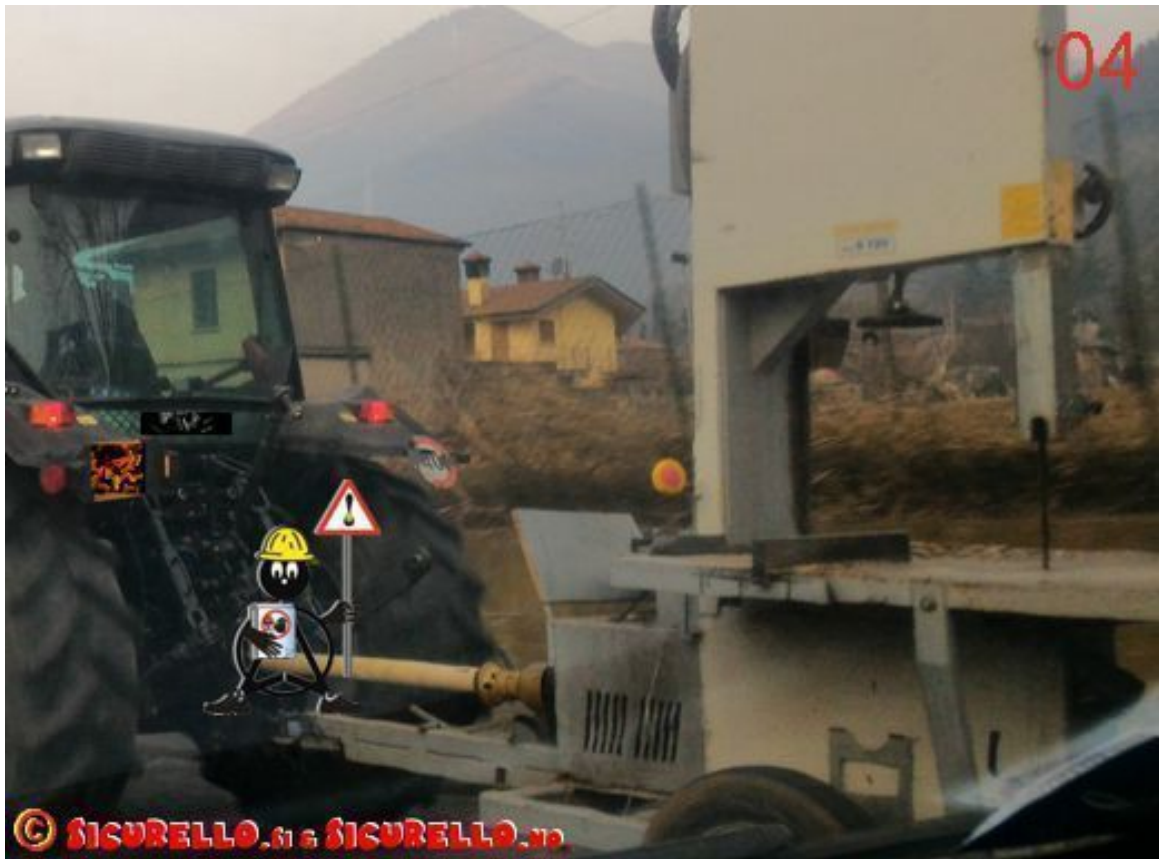
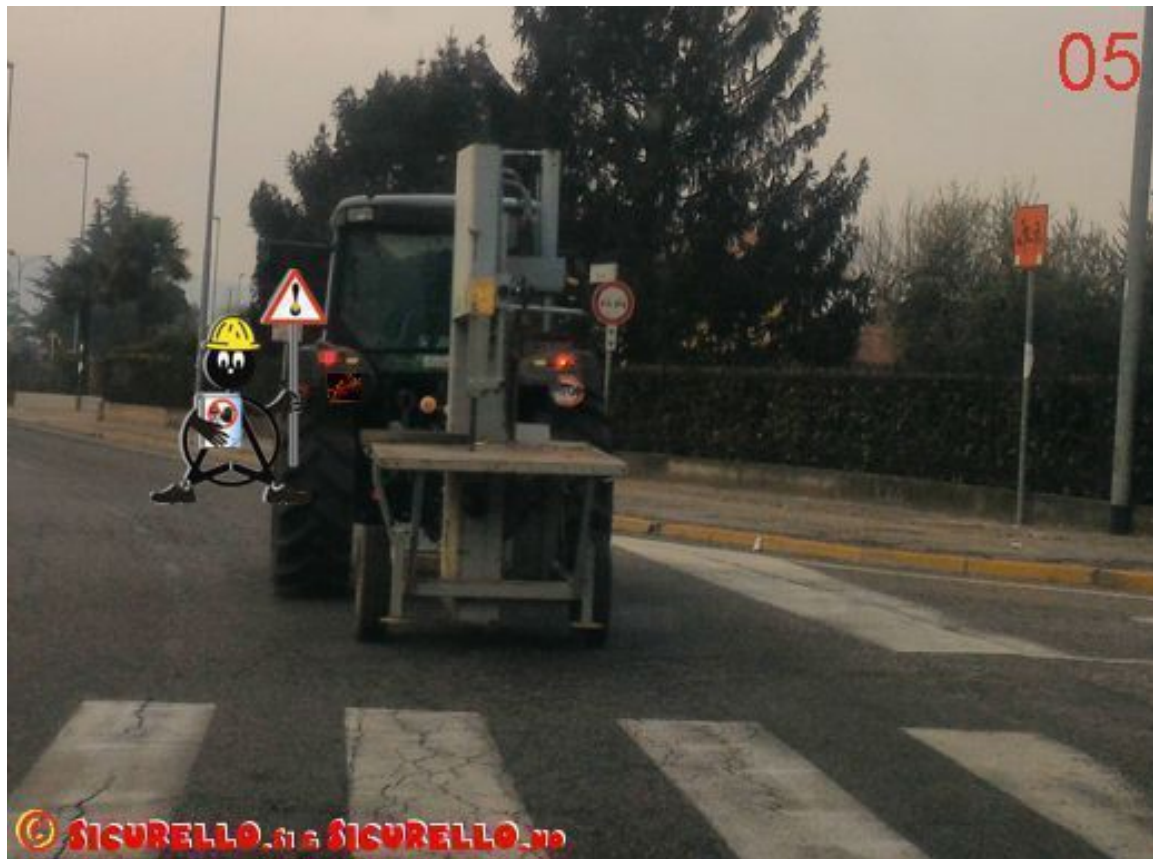
Brescia, 3 Feb - Non capita tutti i giorni trovarsi in "coda" dietro ad una sega a nastro che viaggia tranquilla su una strada statale.

Ma a volte capita anche questo e le immagini dell'insicurezza di SICURELLO.no hanno proprio immortalato questa attrezzatura che in versione "rimorchio" scorrazzava impunita sulle strade della periferia bresciana, tra centri urbani e zone industriali.

Di dispositivi di "sicurezza e segnalazione" stradale (luci di posizione, frecce, stop, catarinfrangenti) naturalmente nemmeno l'ombra, ma anche dei dispositivi di "sicurezza" relativi al pregresso o futuro utilizzo non si vede traccia.

Che dire, un traino speciale che forse non è adatto per percorrere strade regolarmente aperte al traffico (non credo proprio che quello della foto abbia il necessario certificato di idoneità tecnica/omologazione ad essere utilizzato come rimorchio stradale).
