ARTICOLO DI PUNTOSICURO

Le immagini dell'insicurezza: una creativa riduzione del calore

Quando la realtà supera (e di molto) la fantasia ed il rischio di vivere un'avventura elettrizzante non è per nulla remota.

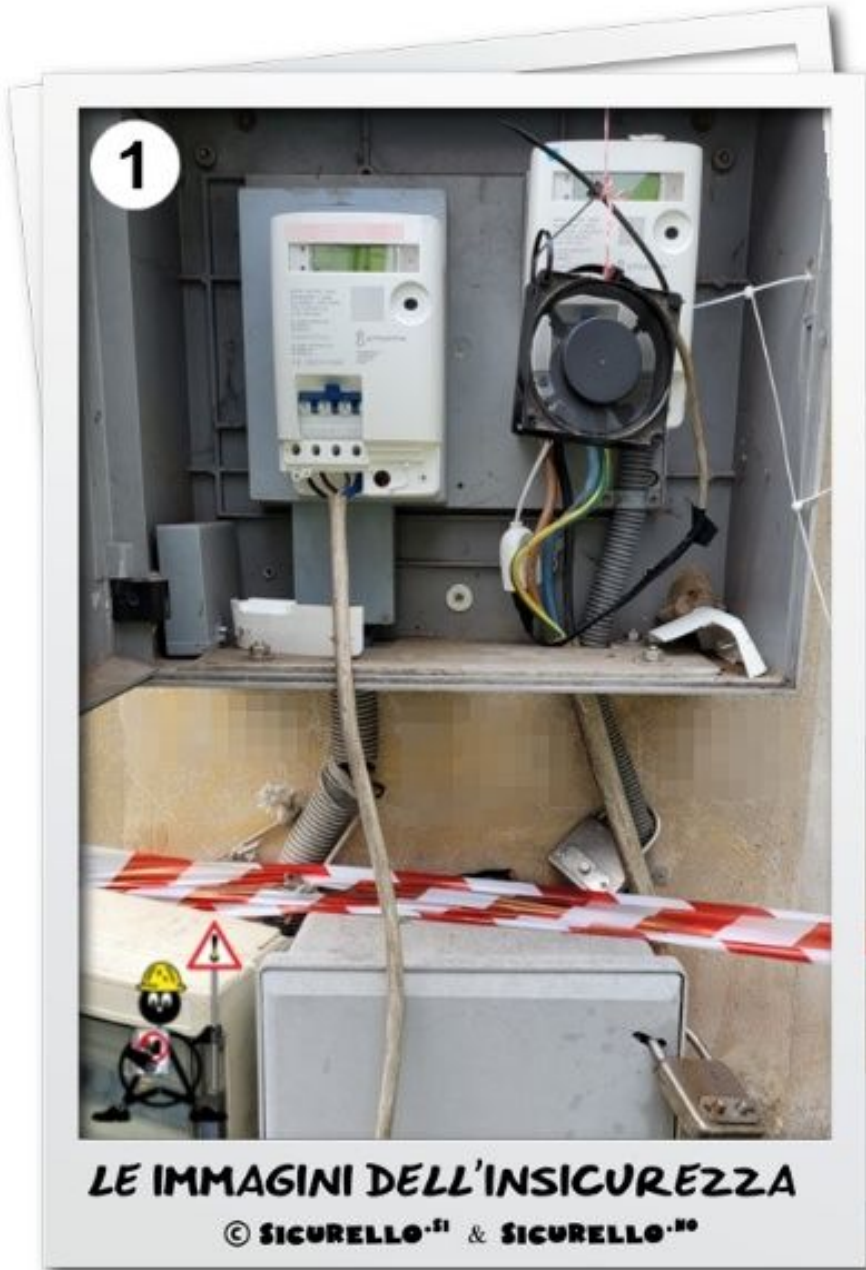
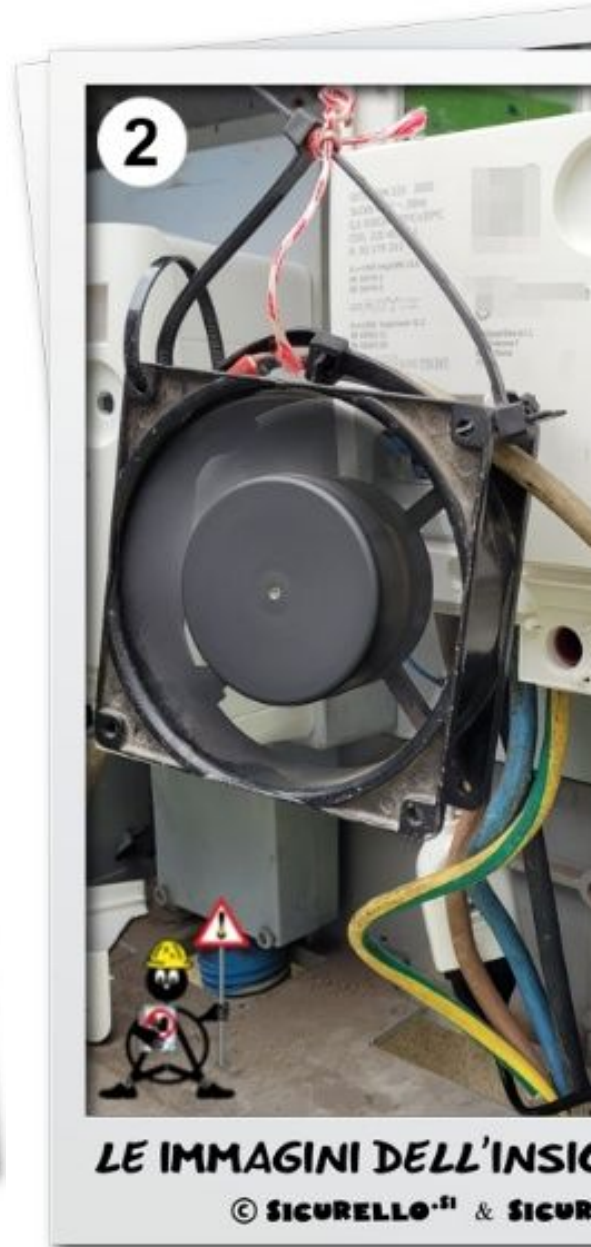
Tempo fa mi è capitato di imbattermi in uno strano metodo di riduzione del calore su un interruttore posto all'interno di un punto di fornitura di energia elettrica.

La situazione era abbastanza critica: al fine di ridurre il calore dovuto ad un sovraccarico dell'impianto e di conseguenza l'attivazione dello sgancio dell'interruttore di alimentazione della linea elettrica, l'utilizzatore ha pensato di installare una ventola (di quelle classiche di espulsione dell'aria poste all'interno dei case PC).

Non so quale potesse essere l'efficacia di un tale accrocchio, quello che invece risulta essere certo è che un impianto di questo tipo risulta totalmente privo di ogni sicurezza (ventola collegata direttamente al punto di fornitura energia elettrica senza alcun sistema di protezione, conduttori nastrati in malo modo, cavi che impediscono la chiusura dell'anta stagna del quadro, prese e spine di tipo domestico in ambito non certamente protetto dall'acqua piovana e via dicendo).

Nb. A seguito della contestazione elevata gli impianti sono stati inizialmente sistemati e successivamente sostituiti con l'utilizzo di specifici armadi ventilati (e certificati).
