ARTICOLO DI PUNTOSICURO

Anno 27 - numero 5983 di Venerdì 12 dicembre 2025

Le immagini dell'insicurezza: una creativa riduzione del calore

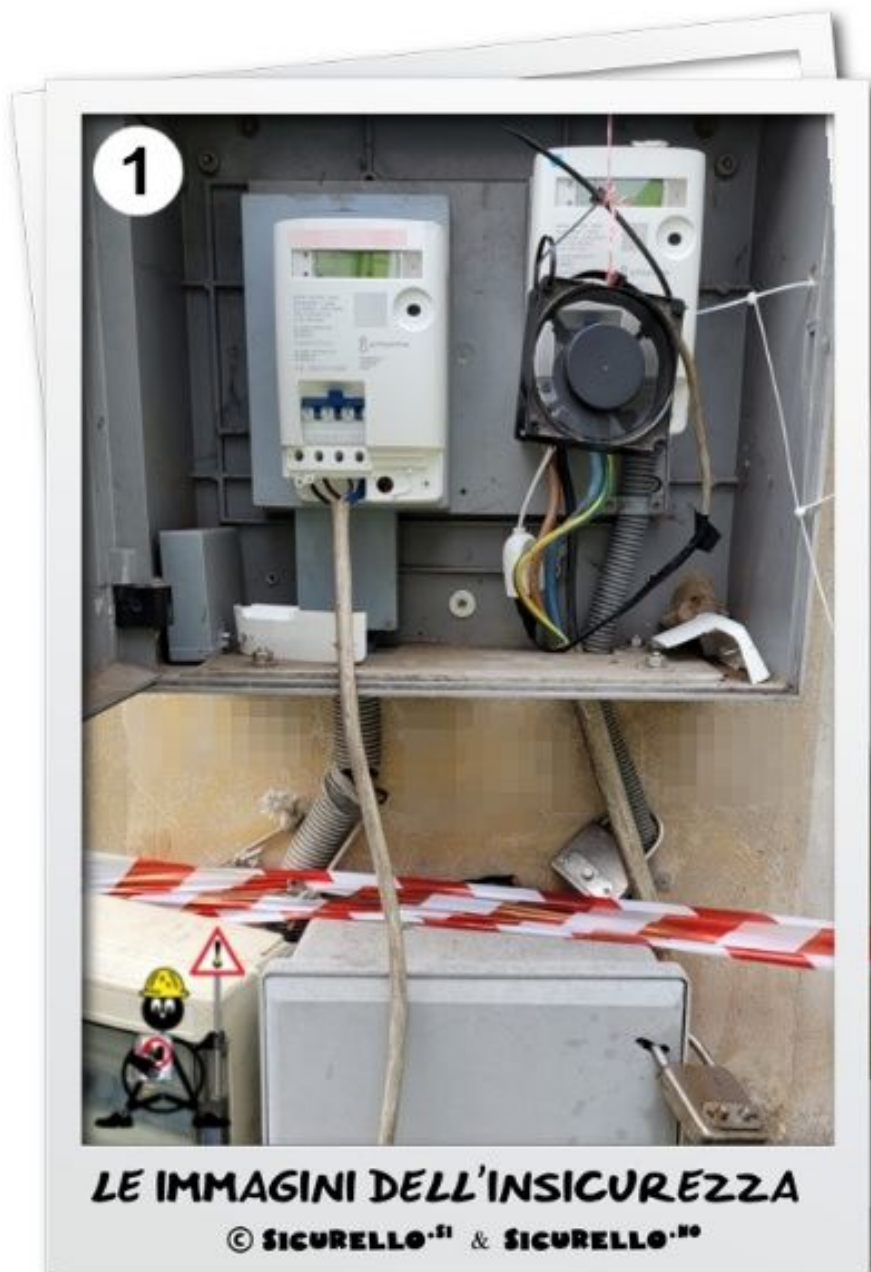
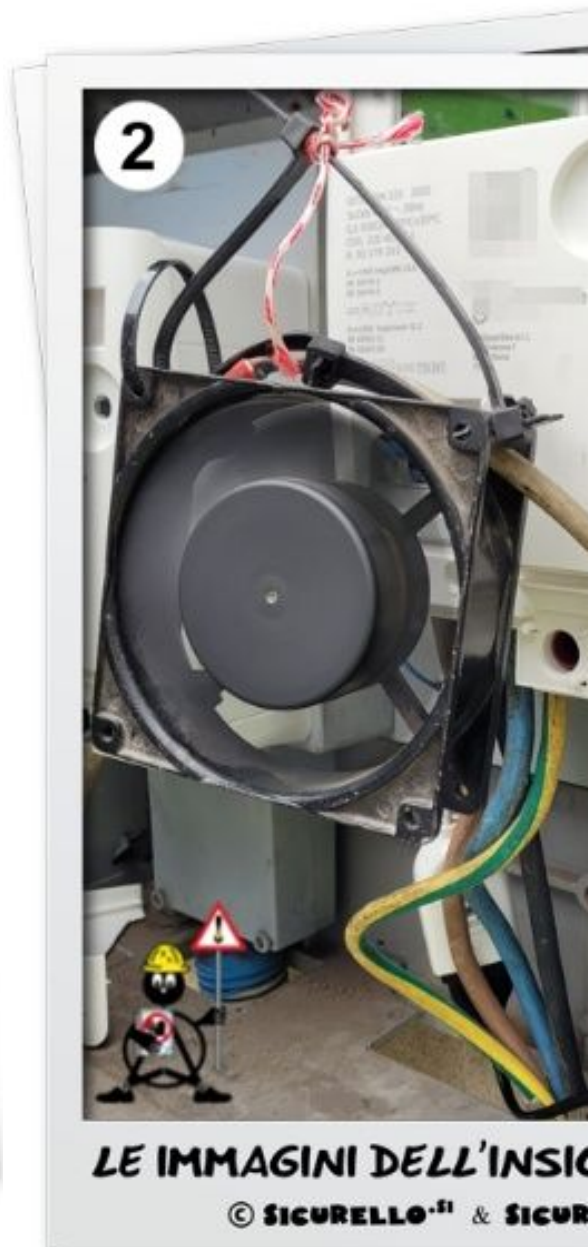
Tempo fa mi è capitato di imbattermi in uno strano metodo di riduzione del calore su un interruttore posto all'interno di un punto di fornitura di energia elettrica.

La situazione era abbastanza critica: al fine di ridurre il calore dovuto ad un sovraccarico dell'impianto e di conseguenza l'attivazione dello sgancio dell'interruttore di alimentazione della linea elettrica, l'utilizzatore ha pensato di installare una ventola (di quelle classiche di espulsione dell'aria poste all'interno dei case PC).

Non so quale potesse essere l'efficacia di un tale accrocchio, quello che invece risulta essere certo è che un impianto di questo tipo risulta totalmente privo di ogni sicurezza (ventola collegata direttamente al punto di fornitura energia elettrica senza alcun sistema di protezione, conduttori nastrati in malo modo, cavi che impediscono la chiusura dell'anta stagna del quadro, prese e spine di tipo domestico in ambito non certamente protetto dall'acqua piovana e via dicendo).

Nb. A seguito della contestazione elevata gli impianti sono stati inizialmente sistemati e successivamente sostituiti con l'utilizzo di specifici armadi ventilati (e certificati).
