Le immagini dell'insicurezza: #Viaggiando

Caricando tronchi d'albero sulla strada: che segnaletica è necessaria per avvisare che ci sono lavori sulla strada?

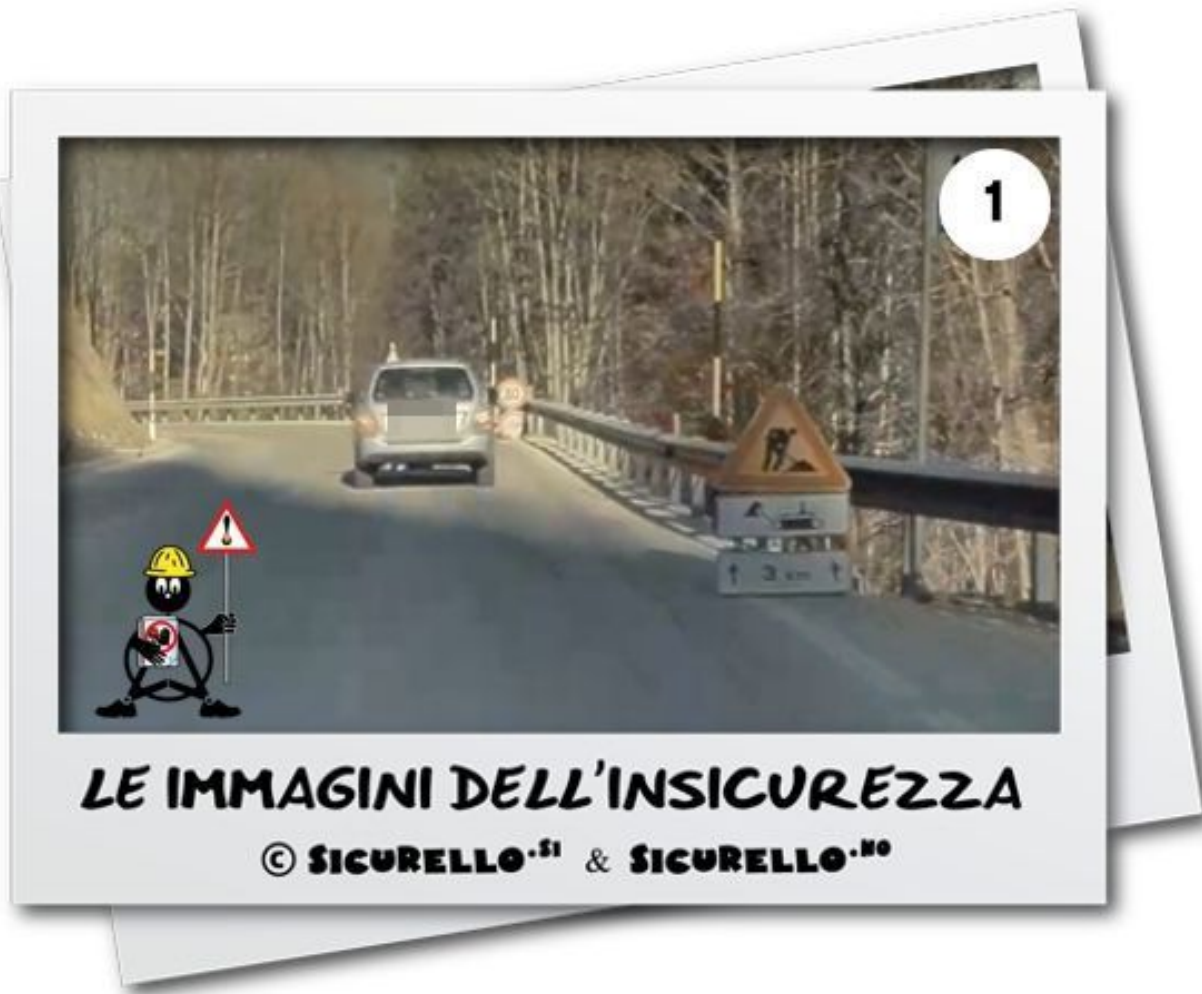
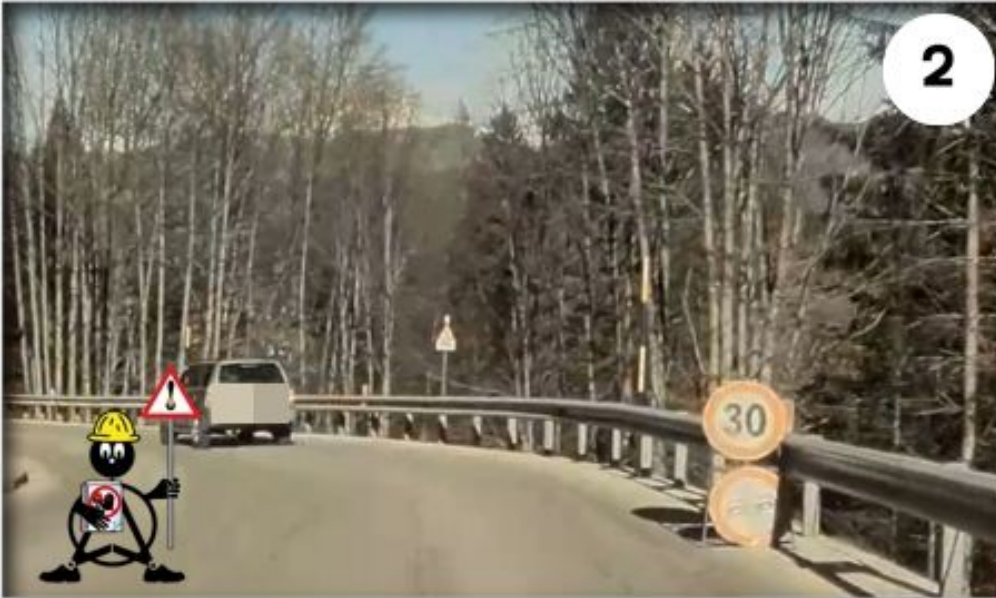
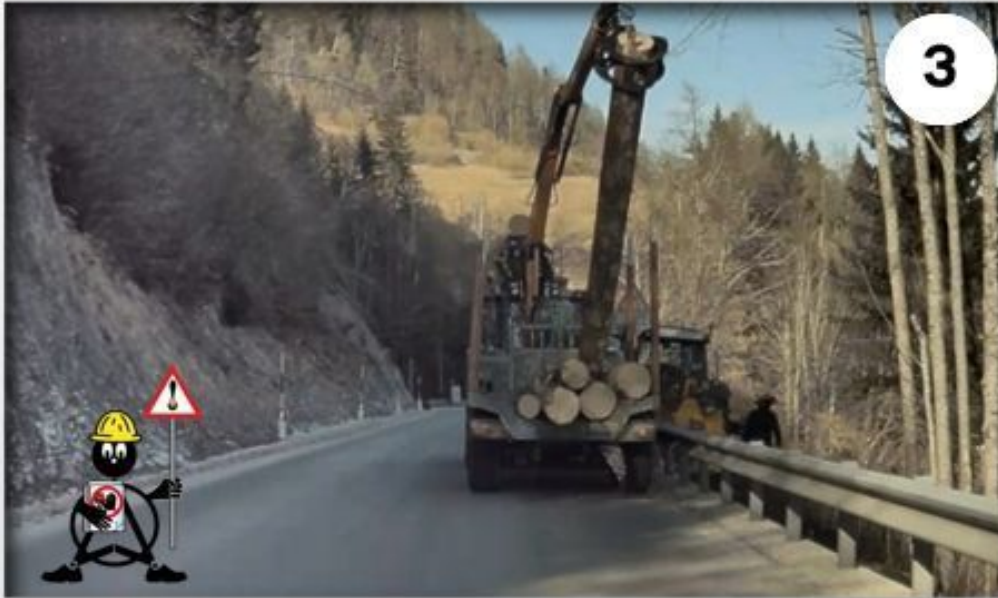
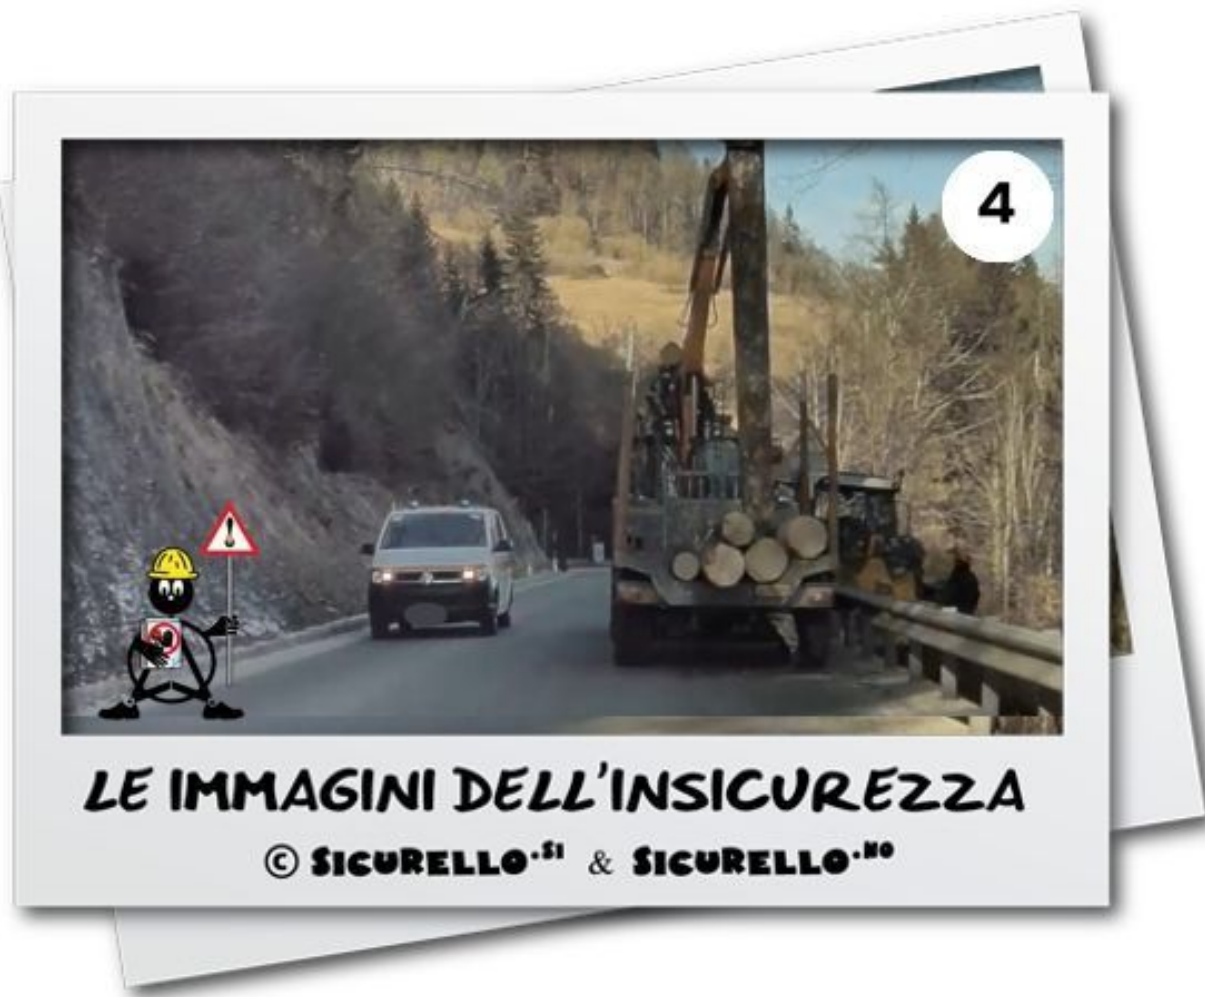
In breve alcuni cartelli, posti lungo una strada statale, segnalavano che per 3 km ci sarebbero stati mezzi d'opera sulla strada. Fin qui tutto bene, ma pochi metri dopo, in uscita da una curva la sorpresa: la corsia di marcia era occupata da un trattore con rimorchio ed era in corso l'attività di caricamento di tronchi d'albero.

Certamente la segnaletica non era sufficiente a preavvisarci della riduzione della carreggiata e della conseguente necessità di portarci sulla corsia opposta.

Naturalmente di semafori nemmeno l'ombra (*forse sarebbero stati eccessivi* per un lavoro di breve durata), ma nemmeno l'ombra di movieri e nemmeno quella di segnali di strettoia, senso unico alternato a vista, nonché delle necessarie (ed obbligatorie indicazioni di cambio di corsia con le regolari frecce, coni e barriera di testata correttamente posizionati).

E mentre ci si avvicinava al rimorchio ecco che l'operatore a bordo del mezzo, *brandeggiava* un tronco che oscillava pericolosamente. Dopo aver lasciato passare il traffico nel senso opposto (per fortuna scarso) siamo passati con lo sguardo puntato sul tronco che veniva manovrato a ridosso della corsia. Certamente l'operatore è stato formato, è esperto, è bravo, è capace, ecc. ecc., ma le regole son ben altre e la sicurezza, quella vera, un'altra cosa.
