ARTICOLO DI PUNTOSICURO

Anno 19 - numero 3996 di venerdì 21 aprile 2017

Nessuna protezione, nessun controllo

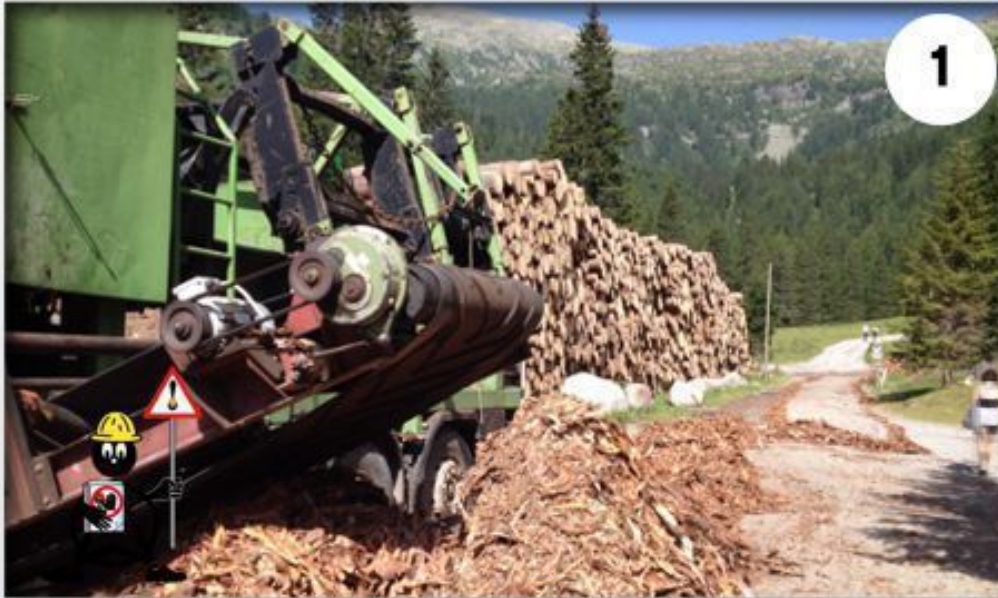
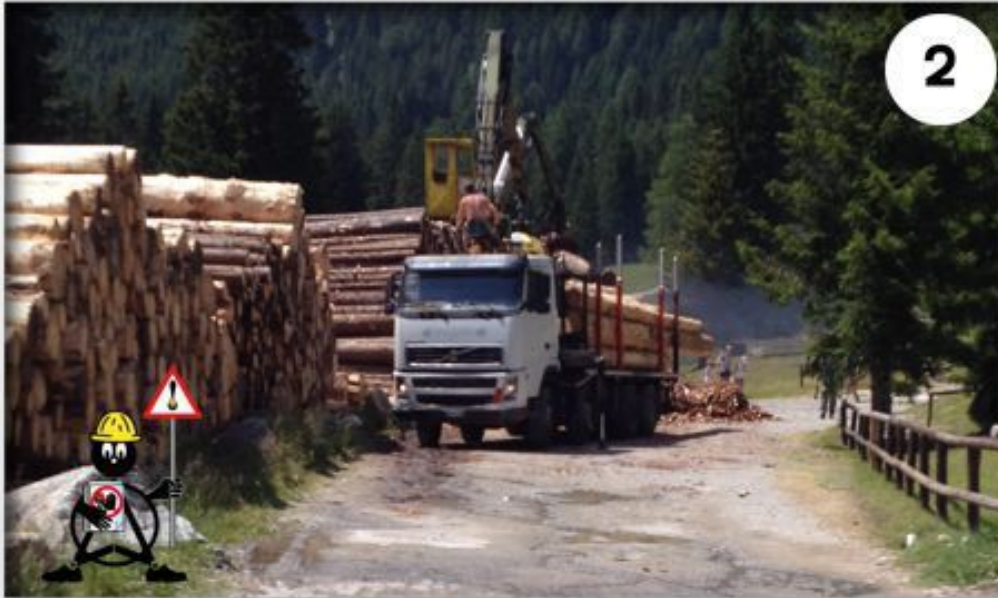
Dopo i lavori di abbattimento di numerosi alberi, prima del loro caricamento sui camion che li trasporteranno a destinazione, si provvede ad effettuare un **lavoro di scortecciamento**. Tale attività viene svolta mediante un vecchio macchinario privo di alcun tipo di protezione.

Organi di trasmissione del moto quali pulegge e cinghie, sono totalmente accessibili ed in questa situazione non solo agli addetti alla lavorazione, ma anche ai numerosi turisti che transitano lungo la stradina.

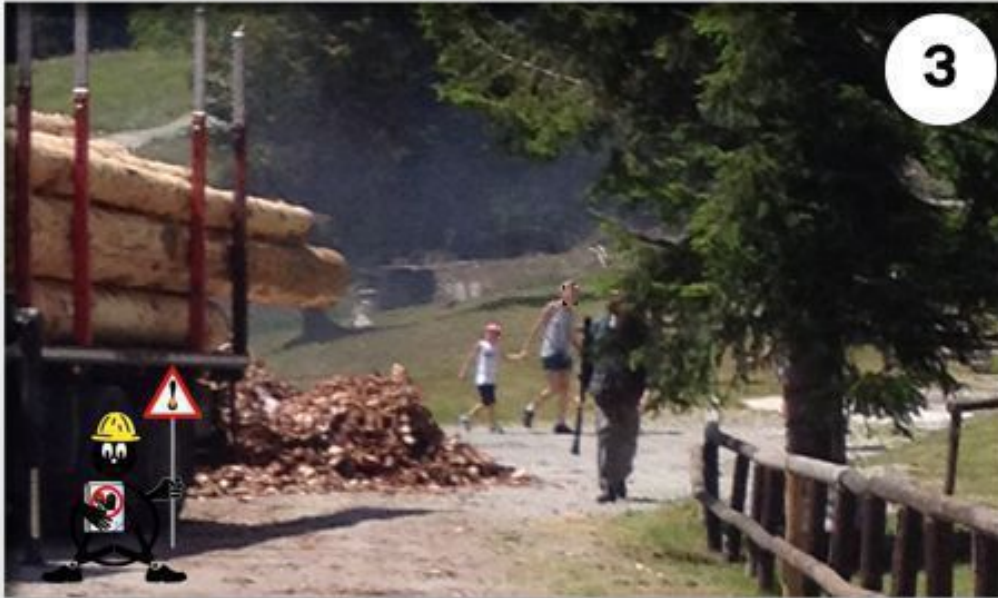
Nessuna protezione, nessuna delimitazione, nessun controllo, nulla di nulla.

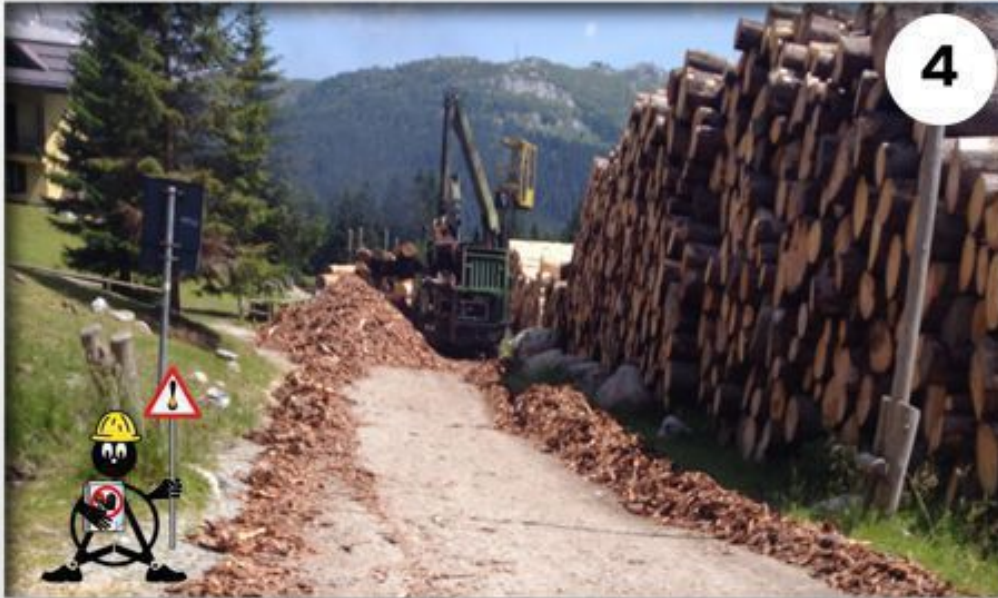
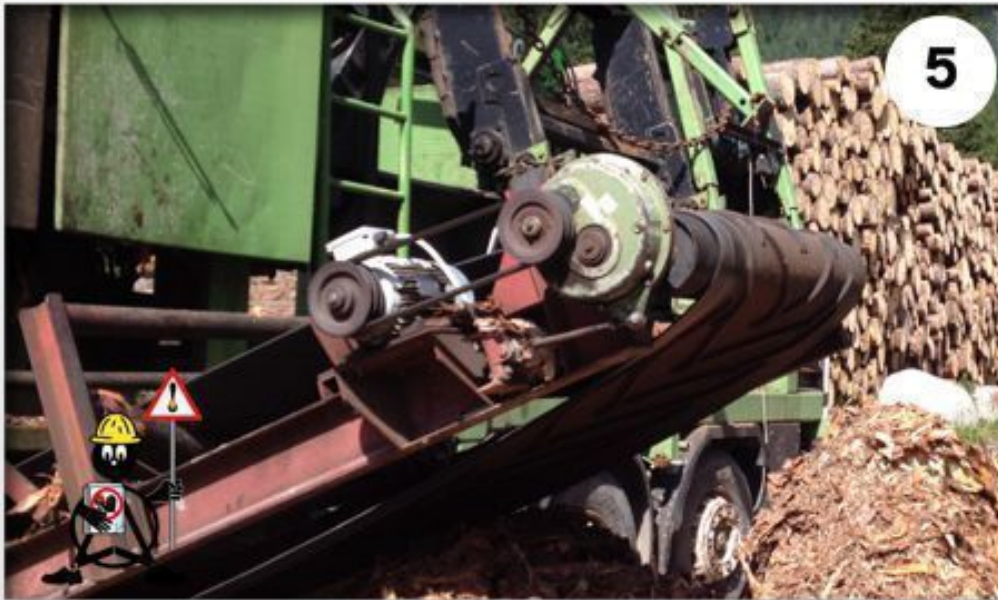
Ed anche il carico dei tronchi avviene sorvolando il percorso aperto al transito e costringendo i più cauti "viaggiatori" a fermarsi o spostarsi, mentre quelli meno accorti passano tranquillamente sotto i tronchi in fase di caricamento.
