### **Storie di infortunio: aria pesante al centro commerciale**

*Sedici lavoratori di una grande catena commerciale sono stati vittime di un'intossicazione da monossido di carbonio: i fumi sono entrati nell'impianto di distribuzione dell'aria calda nei locali aperti al pubblico.*

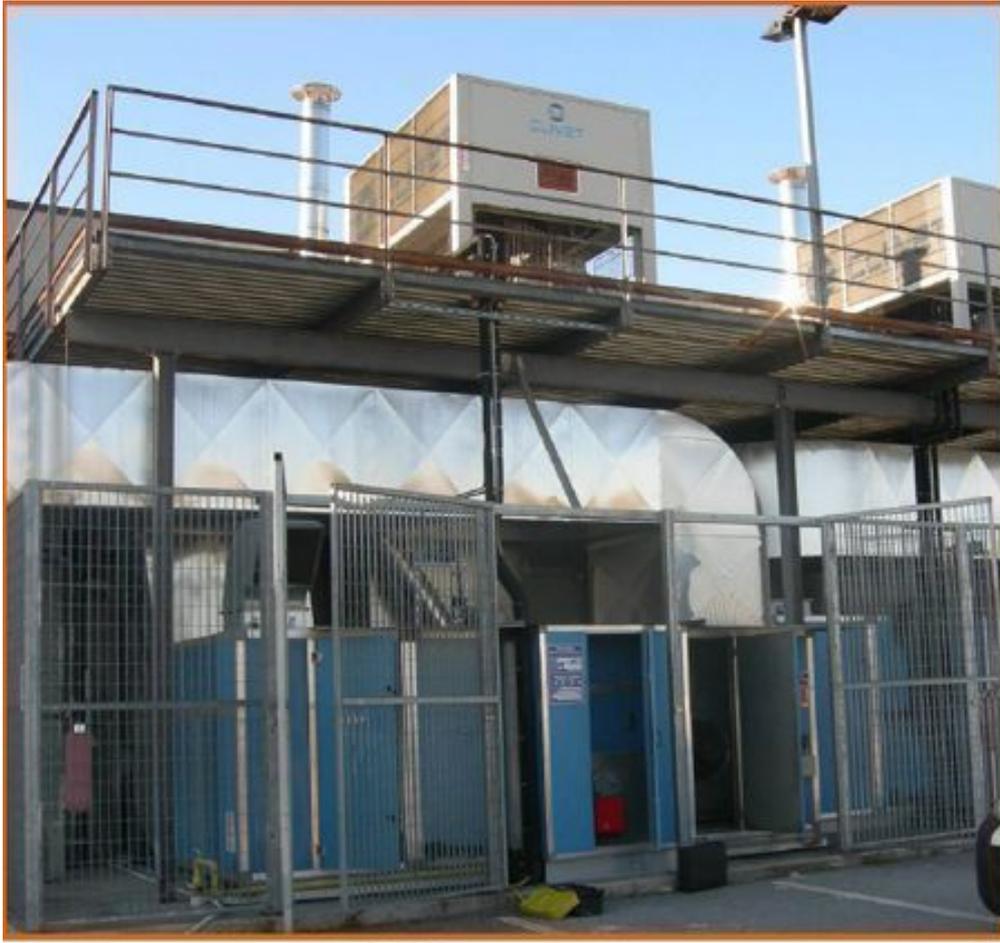
L'U.T.A. interessata dai fatti ha una portata dell'aria pari a 27.000 m<sup>3</sup>/h. La potenza termica è di 203 kW e quella frigorifera di 170 kW. È disponibile una seconda Unità Trattamento Aria uguale alla prima ma è da tempo inutilizzata.

*Unità Trattamento Aria*

L'unità è composta da un locale tecnico costituito da pannelli in poliuretano rivestiti internamente da lamiera zincata ed esternamente da lamiera plastificata. All'interno del locale è presente uno scambiatore di calore in acciaio inox costituito da una camera di combustione sulla cui sommità è presente un fascio tubiero. La camera di combustione è collegata a un bruciatore alimentato da gas metano. Per effetto della fiamma generata dalla combustione del gas metano e dei fumi di combustione che circolano nel fascio tubiero, si scalda il metallo e di conseguenza l'aria del locale tecnico. Un ventilatore sempre posto nel locale tecnico, fa sì che l'aria calda, filtrata e miscelata con una percentuale di aria presa dall'esterno, raggiunga i locali attraverso alcune condotte. All'interno dei locali vi sono delle "riprese", ossia tubazioni che prelevano l'aria dai locali e la convogliano all'interno del locale tecnico per la rimessa in circolo.

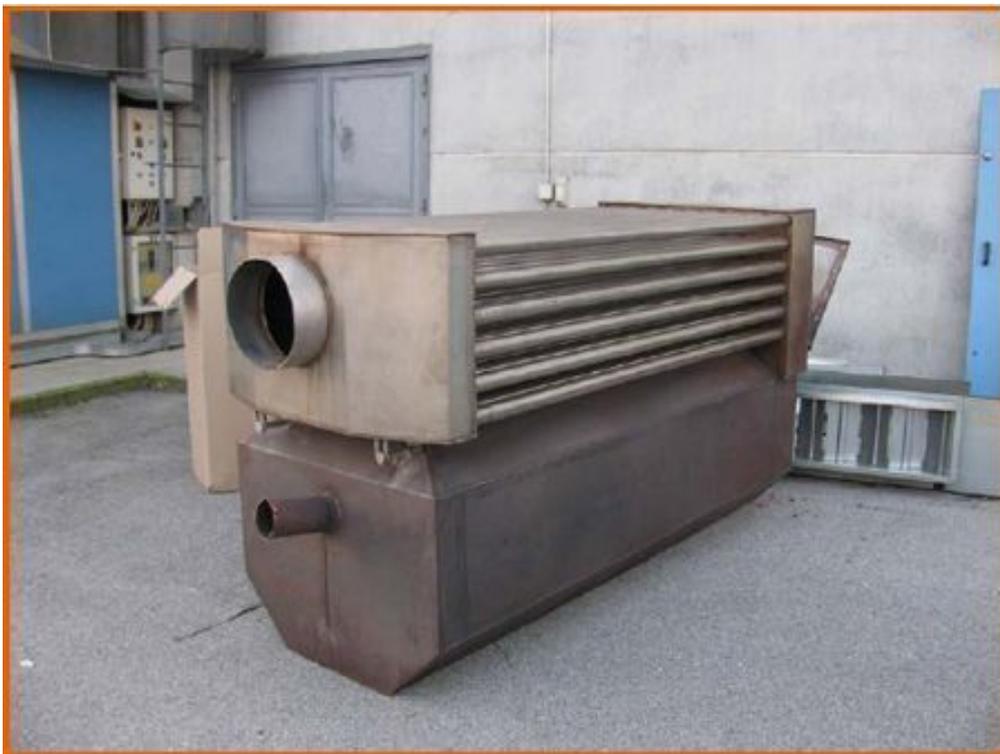
*Scambiatore di calore*

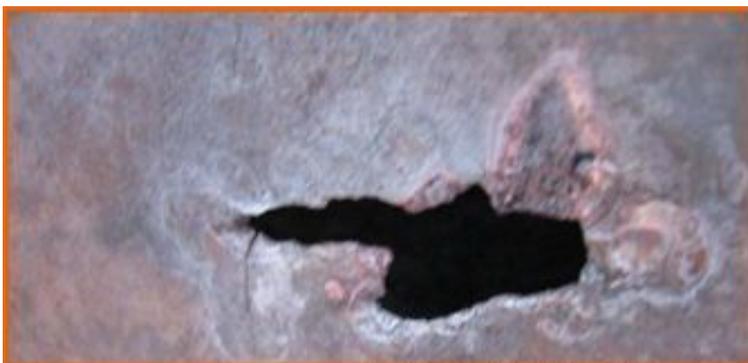
Nel corso dei sopralluoghi sono state rilevate due fessure, di modesta entità, nella parte anteriore destra e una terza più importante, posta nella parte inferiore della parete opposta al bruciatore, avente lunghezza totale pari a 20 cm e altezza di pochi mm per metà della lunghezza e circa 3 cm per la restante parte.

*Fessure generate nelle lamiere*

Da queste aperture, specie la più grande delle tre, sono fuoriusciti i fumi di combustione e conseguentemente il monossido di carbonio che è stato immesso nei locali commerciali attraverso l' impianto di ventilazione.

La formazione di crepe o fessurazioni nella camera di combustione, seppure realizzata in acciaio inox, è un fenomeno ritenuto possibile dal costruttore della caldaia come conseguenza di surriscaldamenti della camera. Si ritiene che la crepa si sia formata nel tempo e, a seguito di fenomeni di corrosione, si sia allargata assumendo le dimensioni sopra descritte.

Se si hanno in esercizio ancora impianti simili a quello illustrato, l'indicazione che si può fornire ai conduttori degli impianti e a chi ne effettua la manutenzione è di prestare particolare cura nella ricerca di fessure nelle lamiere, eventualmente con strumentazioni appositamente dedicate a questo tipo di indagine. Inoltre, occorrono attenzioni particolari nella gestione e nella manutenzione come per esempio: una corretta pulizia dei filtri, una verifica del tensionamento delle cinghie di trasmissione del ventilatore, la verifica del funzionamento del termostato e controlli accurati dei fumi.

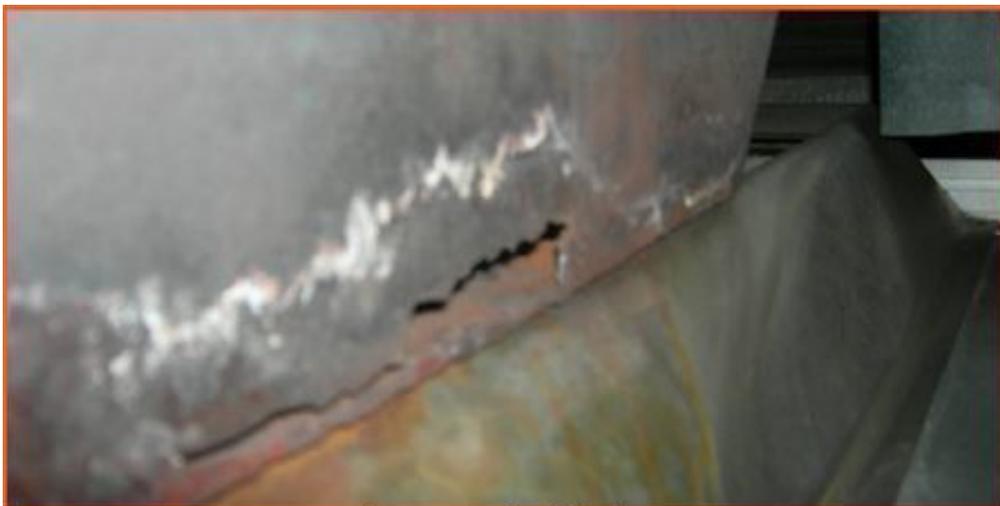
*Fessure generate nelle lamiere*
