Anno 15 - numero 3054 di martedì 26 marzo 2013

Storie di infortunio: aria pesante al centro commerciale

Sedici lavoratori di una grande catena commerciale sono stati vittime di un'intossicazione da monossido di carbonio: i fumi sono entrati nell'impianto di distribuzione dell'aria calda nei locali aperti al pubblico.

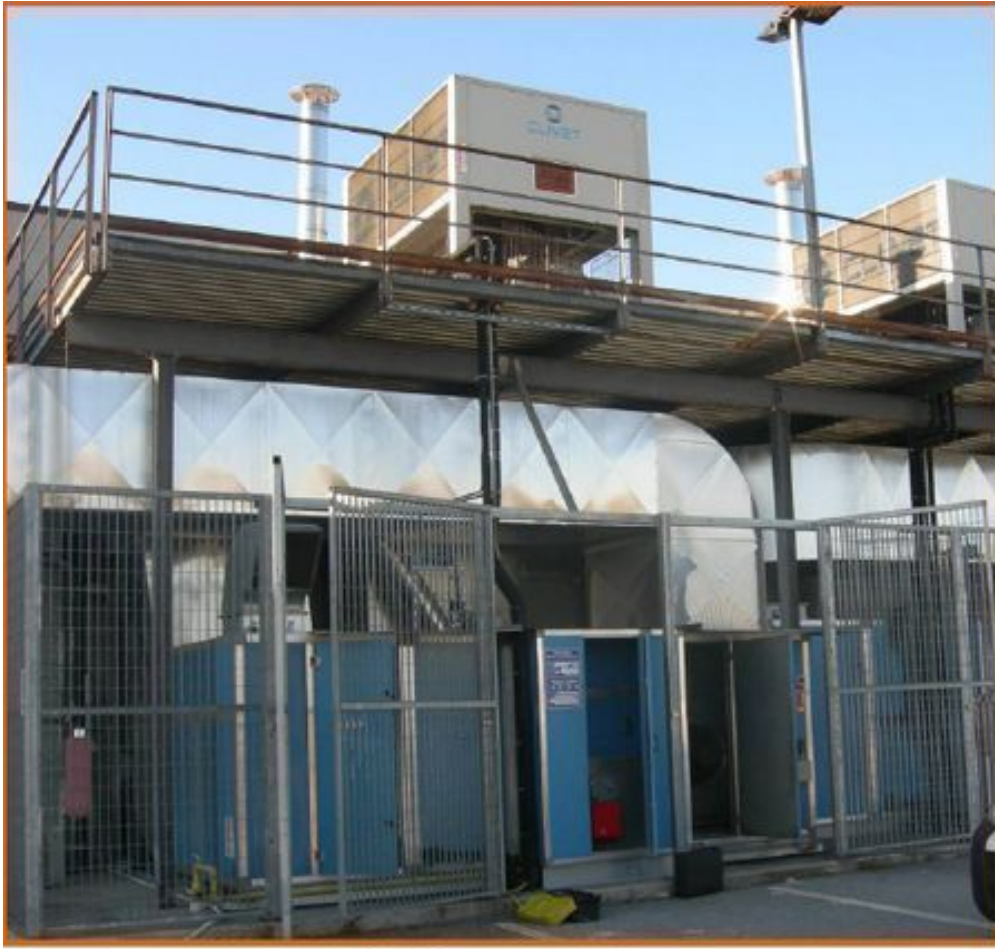
L'U.T.A. interessata dai fatti ha una portata dell'aria pari a 27.000 m³/h. La potenza termica è di 203 kW e quella frigorifera di 170 kW. È disponibile una seconda Unità Trattamento Aria uguale alla prima ma è da tempo inutilizzata.

L'unità è composta da un locale tecnico costituito da pannelli in poliuretano rivestiti internamente da lamiera zincata ed esternamente da lamiera plastificata. All'interno del locale è presente uno scambiatore di calore in acciaio inox costituito da una camera di combustione sulla cui sommità è presente un fascio tubiero. La camera di combustione è collegata a un bruciatore alimentato da gas metano. Per effetto della fiamma generata dalla combustione del gas metano e dei fumi di combustione che circolano nel fascio tubiero, si scalda il metallo e di conseguenza l'aria del locale tecnico. Un ventilatore sempre posto nel locale tecnico, fa sì che l'aria calda, filtrata e miscelata con una percentuale di aria presa dall'esterno, raggiunga i locali attraverso alcune condotte. All'interno dei locali vi sono delle "riprese", ossia tubazioni che prelevano l'aria dai locali e la convogliano all'interno del locale tecnico per la rimessa in circolo.

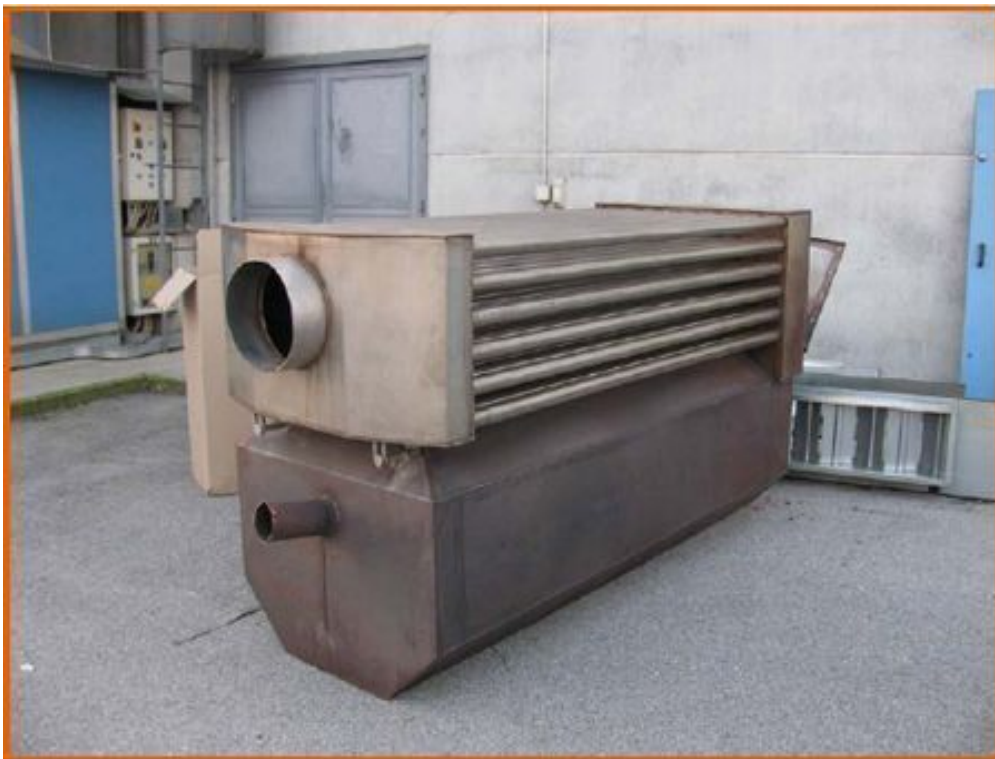
Scambiatore di calore

Nel corso dei sopralluoghi sono state rilevate due fessure, di modesta entità, nella parte anteriore destra e una terza più importante, posta nella parte inferiore della parete opposta al bruciatore, avente lunghezza totale pari a 20 cm e altezza di pochi mm per metà della lunghezza e circa 3 cm per la restante parte.

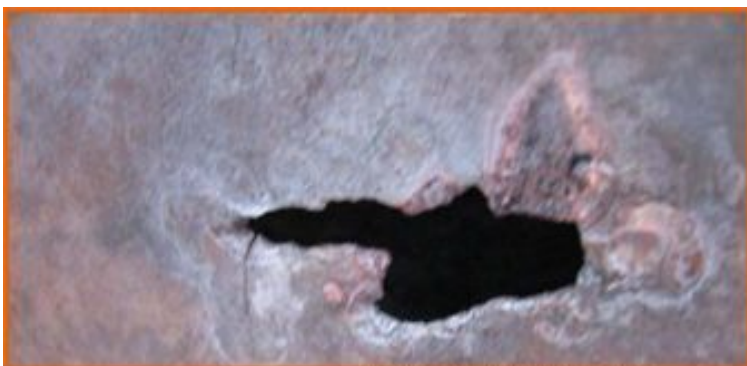
Fessure generate nelle lamiere

Da queste aperture, specie la più grande delle tre, sono fuoriusciti i fumi di combustione e conseguentemente il monossido di carbonio che è stato immesso nei locali commerciali attraverso l' impianto di ventilazione.

La formazione di crepe o fessurazioni nella camera di combustione, seppure realizzata in acciaio inox, è un fenomeno ritenuto possibile dal costruttore della caldaia come conseguenza di surriscaldamenti della camera. Si ritiene che la crepa si sia formata nel tempo e, a seguito di fenomeni di corrosione, si sia allargata assumendo le dimensioni sopra descritte.

Se si hanno in esercizio ancora impianti simili a quello illustrato, l'indicazione che si può fornire ai conduttori degli impianti e a chi ne effettua la manutenzione è di prestare particolare cura nella ricerca di fessure nelle lamiere, eventualmente con strumentazioni appositamente dedicate a questo tipo di indagine. Inoltre, occorrono attenzioni particolari nella gestione e nella manutenzione come per esempio: una corretta pulizia dei filtri, una verifica del tensionamento delle cinghie di trasmissione del ventilatore, la verifica del funzionamento del termostato e controlli accurati dei fumi.
