Storie di infortunio: bastava uno sguardo

Un operaio rimane schiacciato all'interno di un impianto per l'impaccatura e il confezionamento di laminati in ferro: come è avvenuto l'incidente, le cause, i risultati delle inchieste e le indicazioni per la prevenzione.

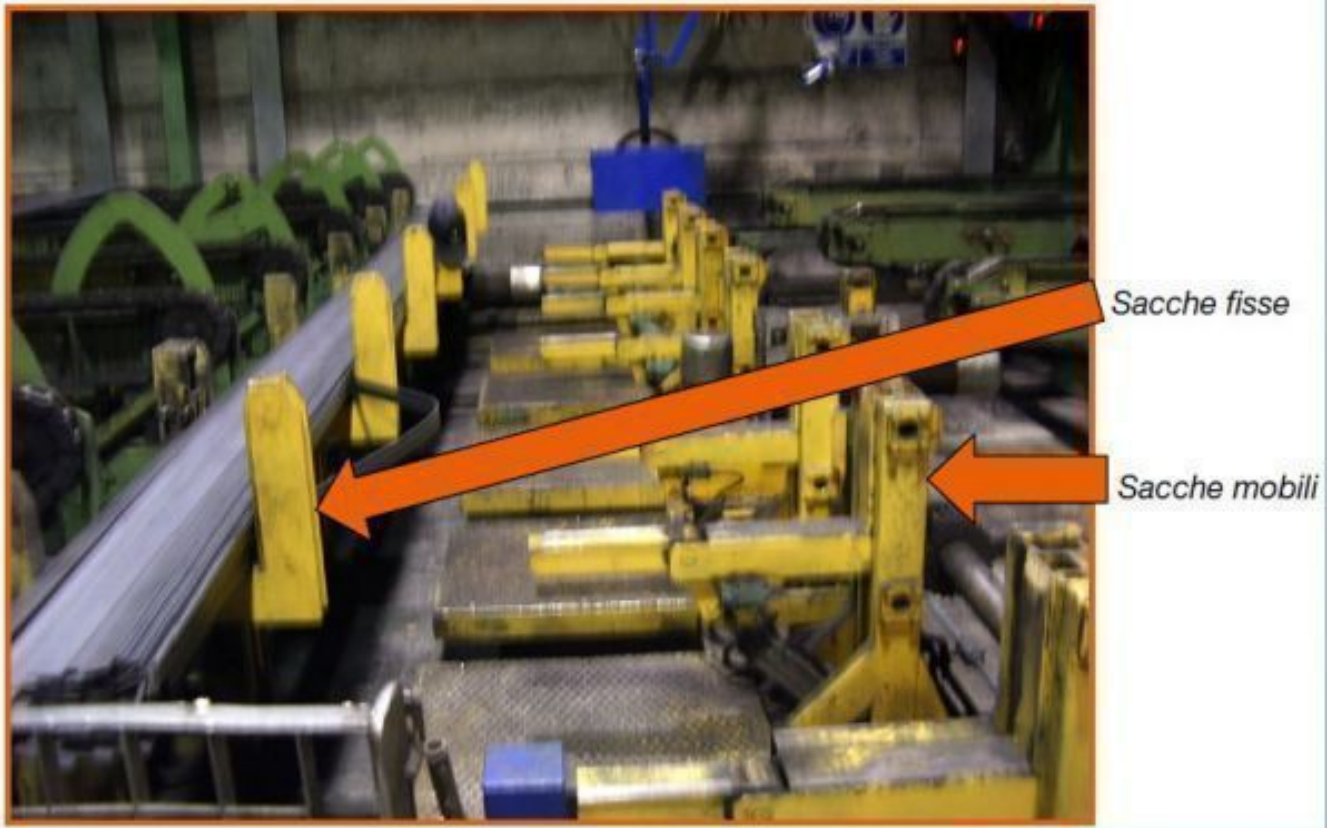
In particolare, l'infortunio è avvenuto alla fine del ciclo produttivo nel reparto di impaccatura e confezionamento dei laminati. Dopo essere stato lavorato a caldo, il materiale viene trasportato tramite alcuni trasferitori a catena in "sacche fisse di raccolta".

Le sacche fisse di raccolta sono strutture metalliche all'interno delle quali vengono posizionati i prodotti laminati. A queste seguono le cosiddette "sacche mobili" che, sostanzialmente identiche alle fisse, hanno il compito di prelevare il materiale lavorato e trasferirlo nella zona di pesatura in modo che sia legato tramite una macchina reggiatrice e trasferito al magazzino.

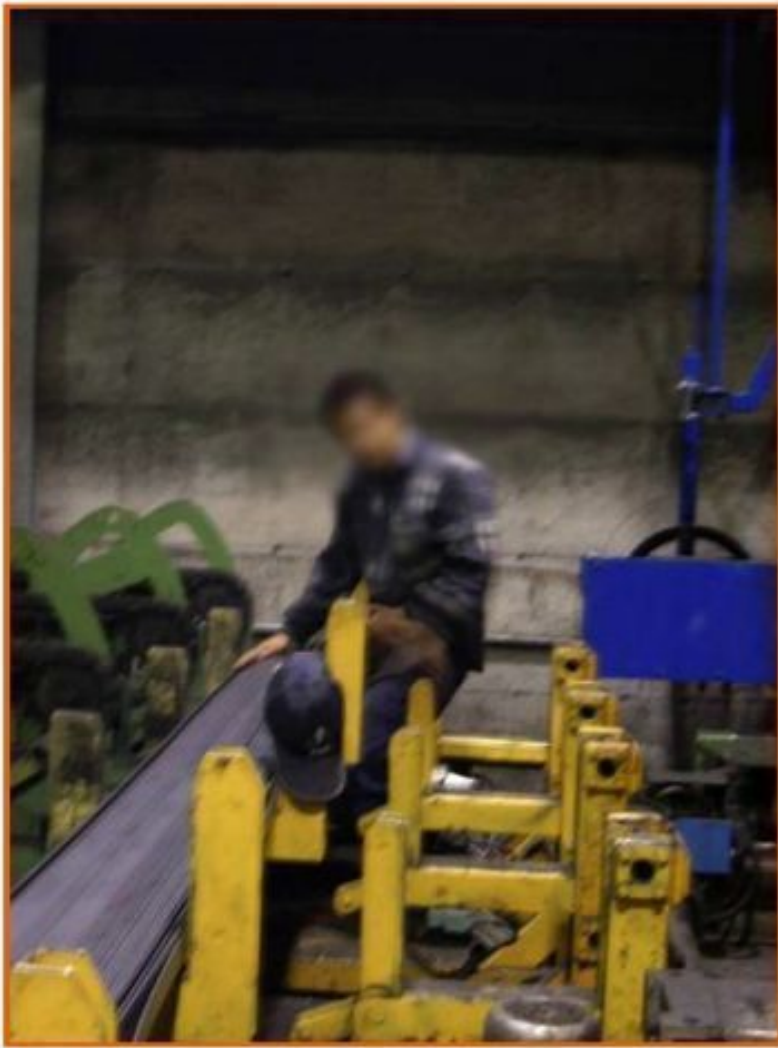
Simulazione della posizione dell'infortunato

Le sacche mobili si sono spostate in direzione di Francesco che si trovava ancora nell'ultima sacca fissa di raccolta, intento a martellare la barra mal posizionata. Francesco non si è accorto del movimento delle sacche, anche perché indossava gli otoprotettori.

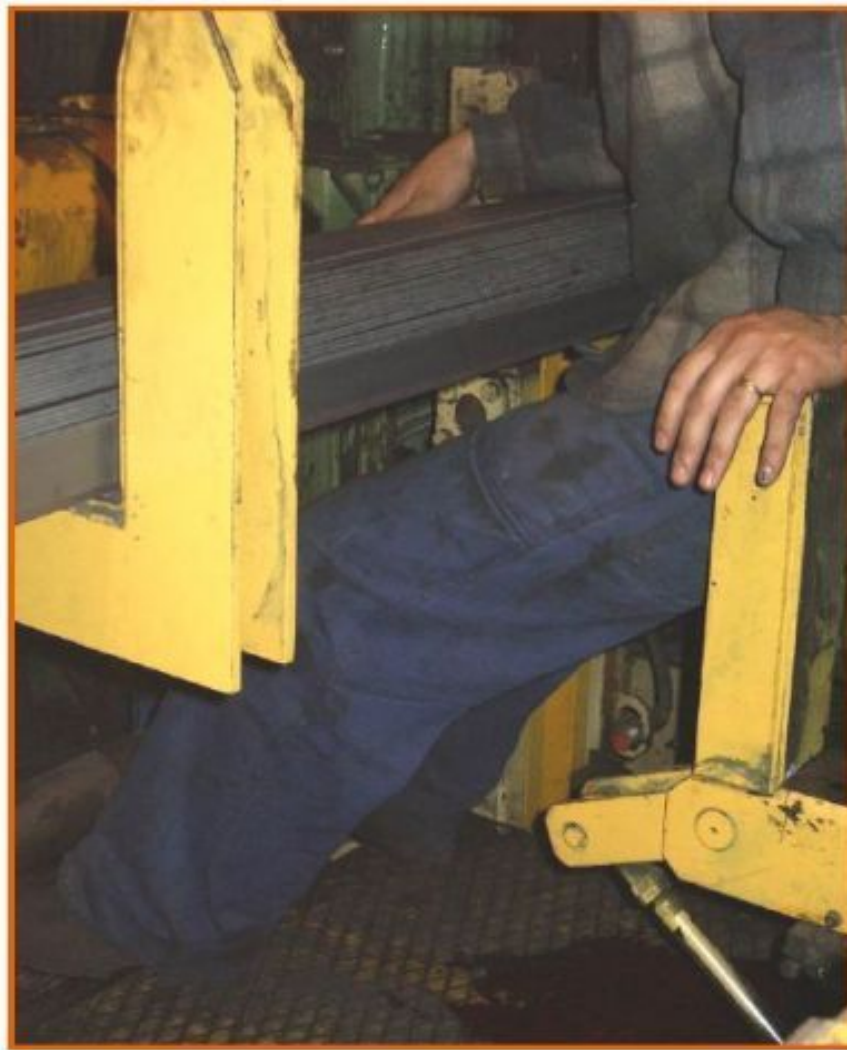
Ingrandimento della simulazione della posizione dell'infortunato

Quando Angelo ha sentito le urla del collega, le sacche mobili stavano già schiacciando Francesco contro quelle fisse.

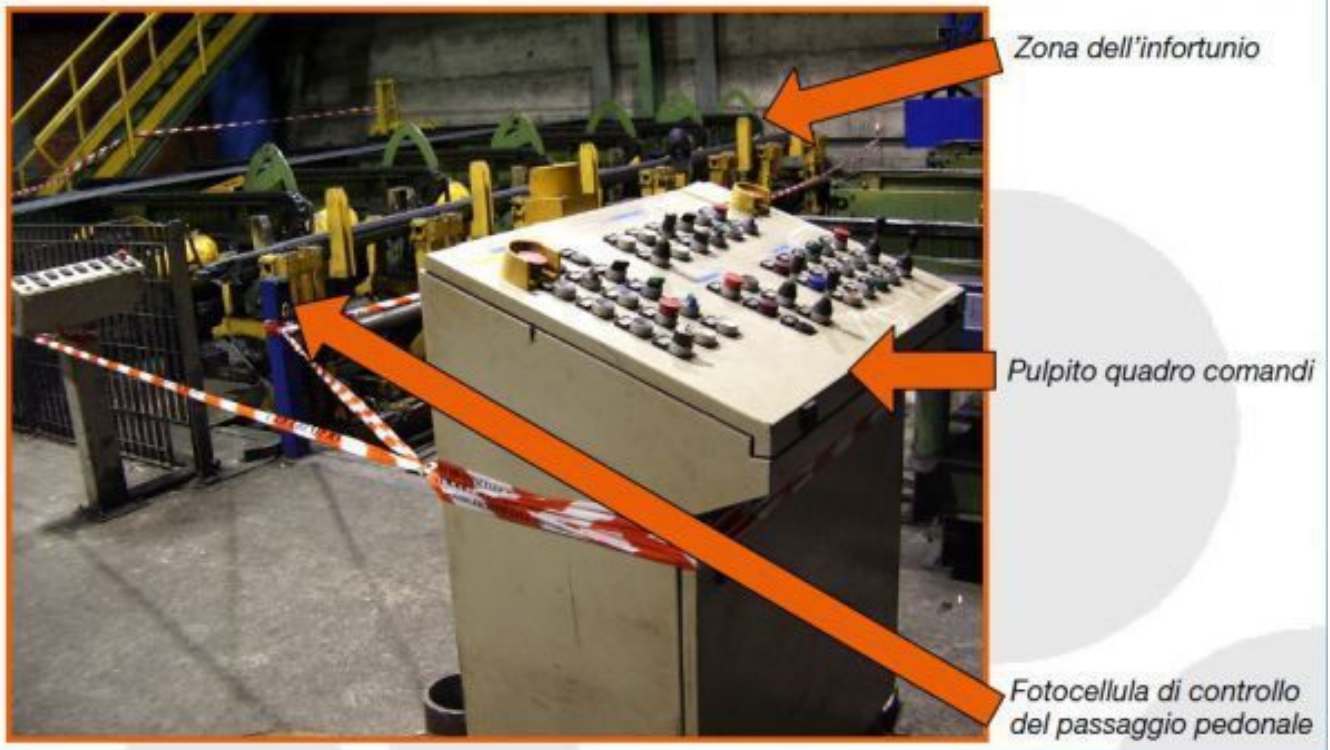
Da un esame successivo dell'impaccatrice, si è rilevato che il quadro comandi, deputato alla messa in moto della sacca mobile, era privo di un **dispositivo di arresto di emergenza** dotato di selettore a chiave rimovibile che serve a far sì che, chi entra nella zona pericolosa (in questo caso Francesco), possa svolgere l' attività manutentiva evitando l'azionamento improprio di un altro lavoratore (in questo caso Angelo).

Tenendo conto della sequenza di azioni necessarie per avviare il macchinario, si deduce che non poteva essere riattivato da Angelo per errore.

Considerata l'entità del danno che il macchinario può causare, il quadro comandi per la messa in moto della sacca mobile avrebbe dovuto prevedere un dispositivo facilmente accessibile dal personale addetto alla manutenzione che assicurasse la posizione di arresto della macchina e dei suoi organi. Un dispositivo di questo tipo potrebbe essere un fungo di arresto di emergenza dotato di chiave rimovibile esclusivamente dal personale autorizzato.

L'azienda avrebbe dovuto, inoltre, stilare delle procedure di sicurezza dove il personale addetto alla manutenzione, prima di accedere alla zona pericolosa, debba bloccare la macchina ed estrarre la chiave dal selettore, custodendola fino alla conclusione dell'intervento. Ciò avrebbe impedito il verificarsi dell'infortunio nonostante una possibile azione "impropria" da parte di altri lavoratori.
