## ARTICOLO DI PUNTOSICURO

### Storie di infortunio: lo raccolsero che ancora respirava

*Un infortunio mortale durante le operazioni di movimentazione di un filtro di depurazione con un carro ponte: come è avvenuto, le cause e le indicazioni per la prevenzione.*

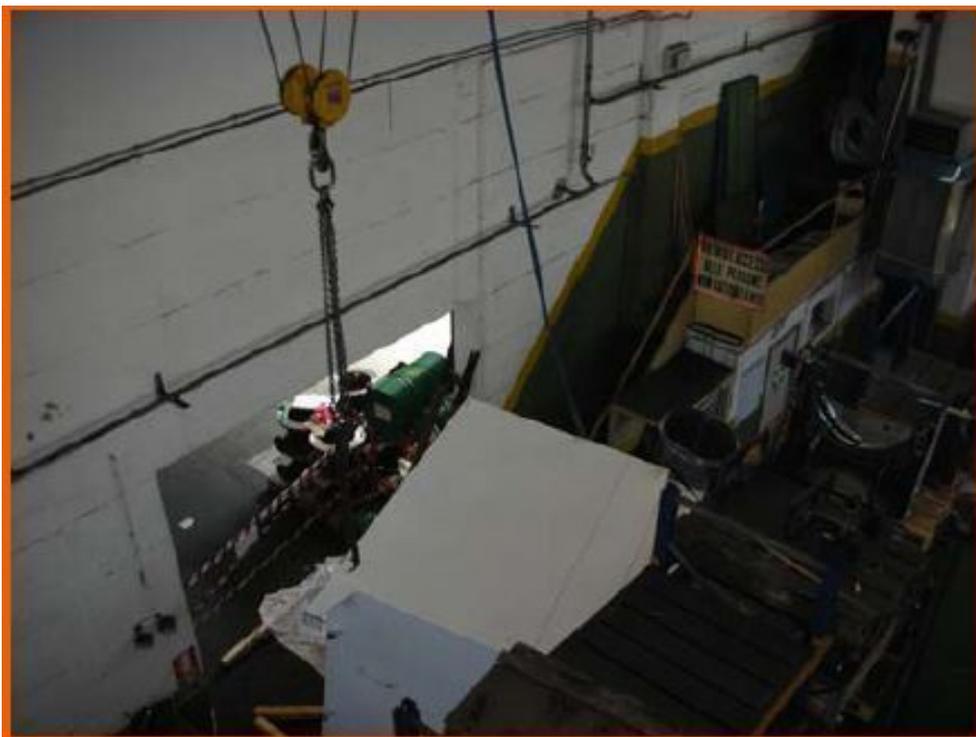
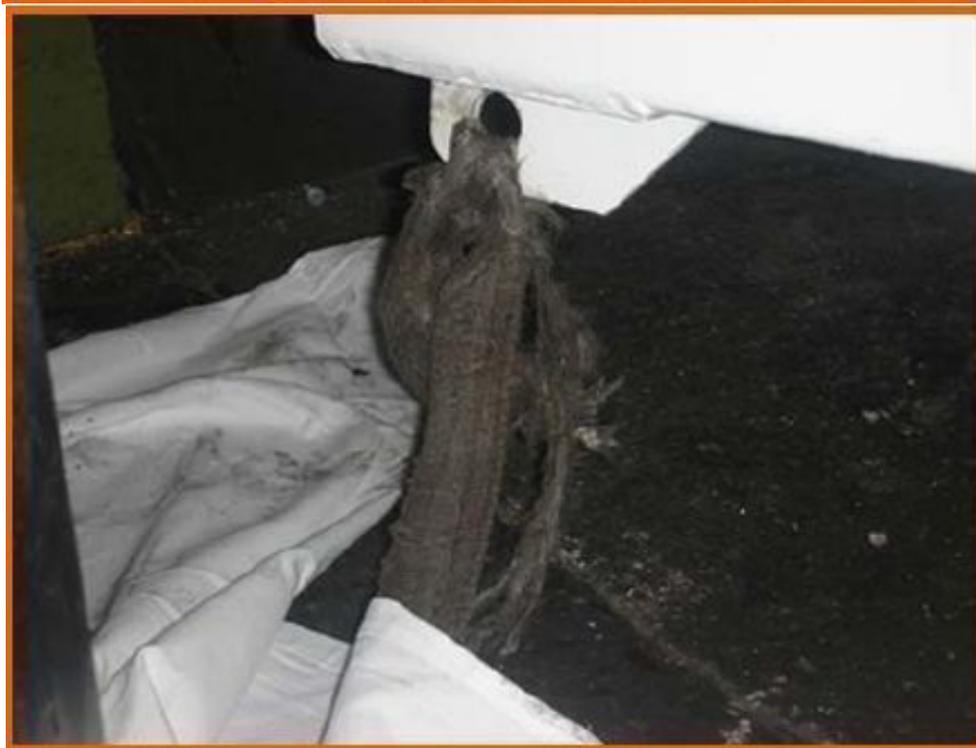
All'improvviso le funi che ancoravano il filtro sul lato sinistro hanno ceduto causando uno sbilanciamento del filtro e il successivo strappo delle funi di destra. Nel crollo il filtro ha investito Giuseppe che è rimasto schiacciato.

Le funi, ancorate ai golfari con nodi a strozzo, presentavano sfilacciamenti e strappi ed erano collegate a ganci privi di chiusure. L'infortunio è avvenuto perché le funi erano usurate a tal punto da non poterne riconoscere la portata e il collegamento dei golfari del filtro ai ganci del carroponete è stato realizzato con dei nodi a strozzo che hanno dimezzato la portata della fune.

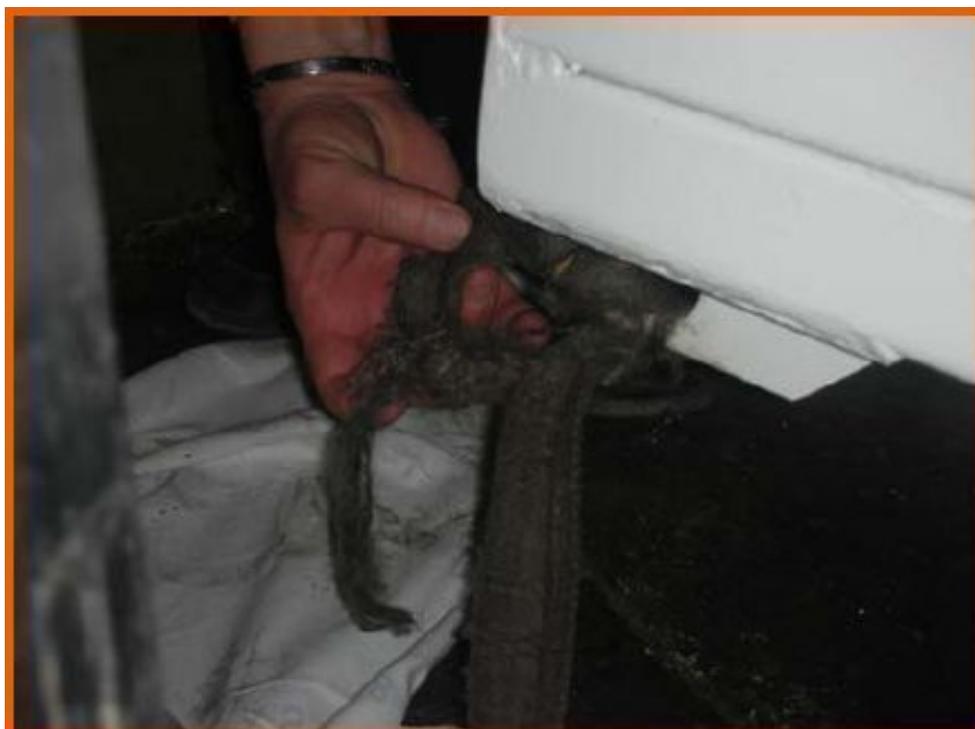
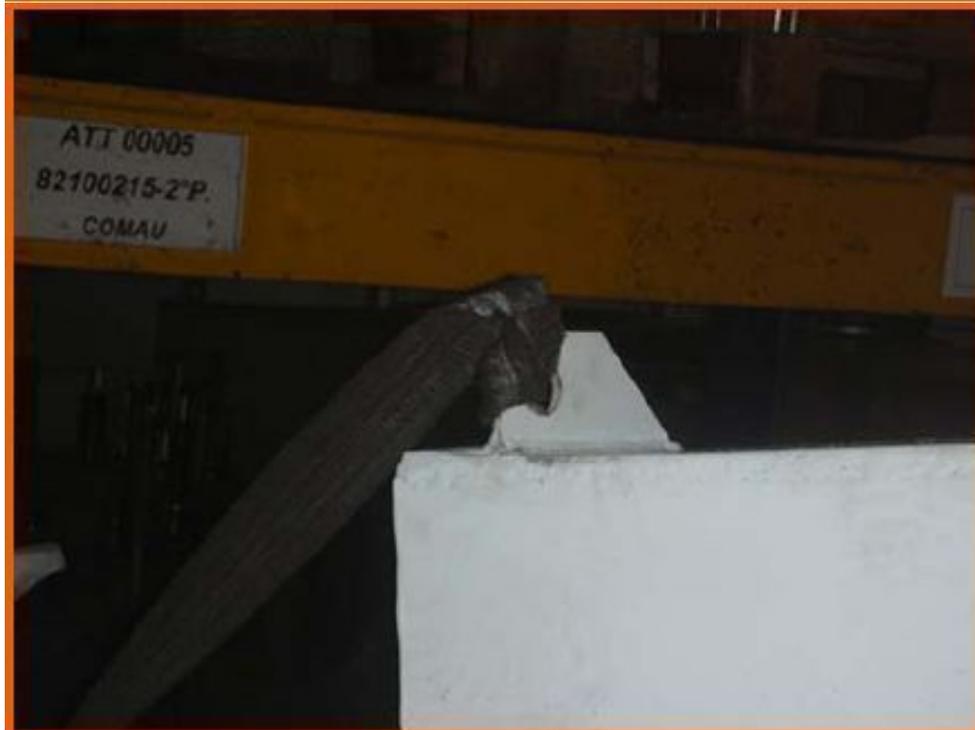
Le funi impiegate da Giuseppe per ancorare il filtro non erano idonee perché in cattivo stato di manutenzione. Inoltre, il collegamento delle funi tra filtro e carroponte non era stato realizzato in modo corretto.

La ditta appaltante aveva lasciato a disposizione funi per imbracare in cattivo stato di conservazione, prive di manutenzione, di targhette e certificazioni e pertanto non rispondenti alla Norma Tecnica in vigore al momento dell'evento. Gli strumenti di sollevamento utilizzati non tenevano conto del peso dei carichi da movimentare, dei punti di presa, dei dispositivi di aggancio e della configurazione dell'imbragatura.

La ditta appaltatrice nel momento dell'affidamento dei lavori deve fornire tutte le informazioni sui rischi specifici presenti all'interno dell'azienda, sull'uso delle attrezzature disponibili, compresi i rischi d'interferenza. Deve inoltre evitare di lasciare a disposizione dei lavoratori della ditta appaltatrice, materiale non a norma e usurato.

È indispensabile che la ditta appaltatrice fornisca ai lavoratori le attrezzature e i dispositivi antinfortunistici appropriati, nonché le informazioni necessarie per svolgere l'attività in condizioni di sicurezza.
