### Storie di infortunio: sotto lo stesso tetto

*La storia di un grave infortunio avvenuto ad alcuni lavoratori mentre stavano operando su una piattaforma aerea a soffitto: come è avvenuto l'incidente, le cause, i risultati delle inchieste e le indicazioni per la prevenzione.*

*Questa storia, dal titolo "sotto lo stesso tetto" (a cura di Giovanni Muresu, Servizio Pre.S.A.L. della Asl AL), presenta un infortunio grave accaduto ad alcuni lavoratori che stavano operando su una piattaforma aerea.*

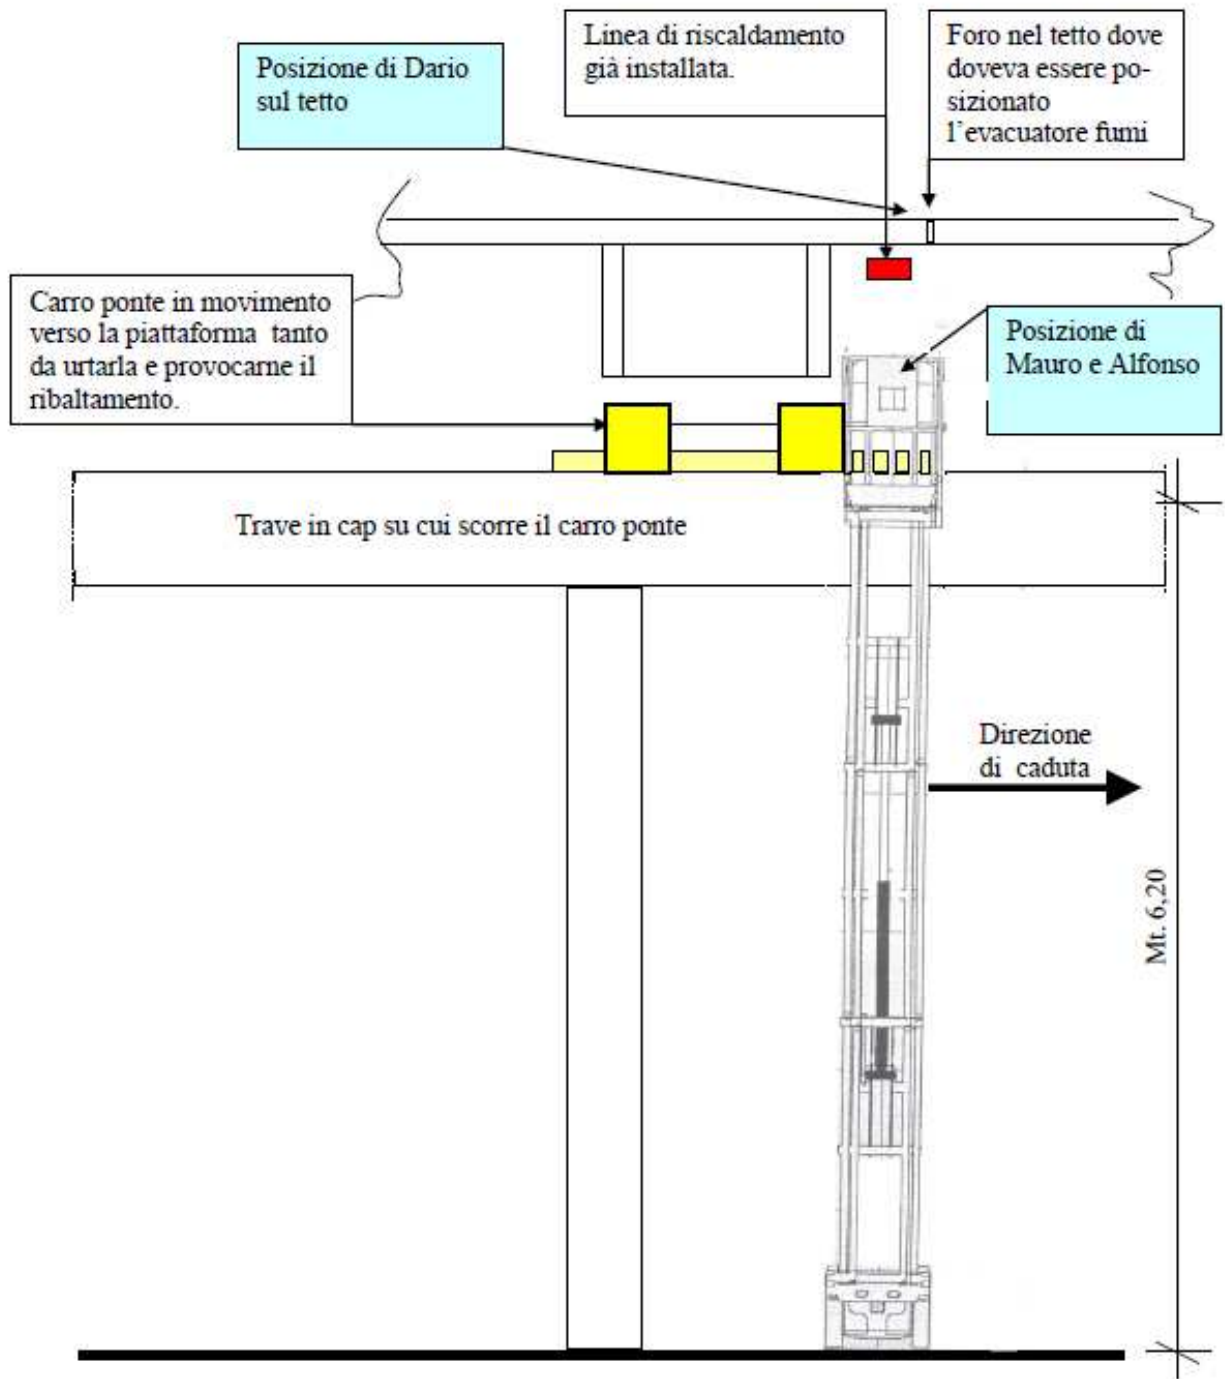
**PROSPETTO/SEZIONE AL MOMENTO DELL'INCIDENTE**

Dopo una corsa di una decina di metri, il carroponete ha urtato la piattaforma facendola precipitare a terra. Mauro, sbalzato fuori della piattaforma, è morto cadendo su una linea di produzione in quel momento non attiva; Alfonso, rimasto incastrato nel parapetto della piattaforma, ha riportato delle lesioni con una prognosi di 34 giorni.

La piattaforma aerea delle dimensioni di ingombro di 0,81 x 2,42 metri è stata ritrovata riversa sul fianco. Le ruote posteriori non erano motodirettrici come quelle anteriori ed erano frenate da due ganasce idrauliche che ne impedivano lo spostamento.

- un differimento temporale delle lavorazioni (quella più auspicabile);

- una segnalazione a terra da parte di altro lavoratore che indicasse all'addetto al carroponete il limite massimo di spostamento in modo da eliminare la collisione con la piattaforma.
