Tra un'interferenza e l'altra

L'interferenza tra le attività di smontaggio del ponteggio e la viabilità circostante.

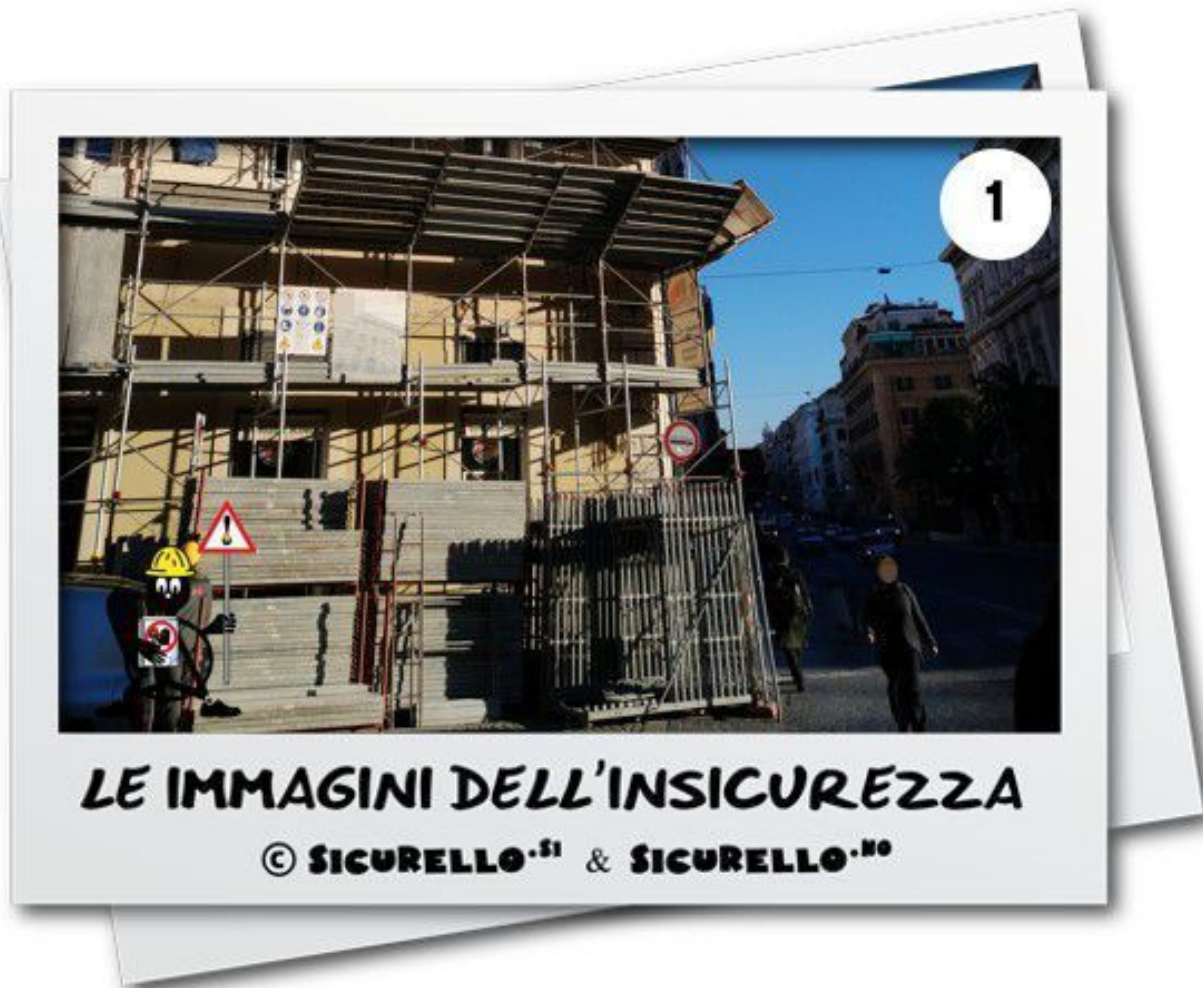
Brescia, 26 Gen - Riguardo alle lavorazioni in corso, il primo dubbio è arrivato per quelle a livello del piano strada ed è legato all'interferenza tra le attività di smontaggio del ponteggio e la viabilità circostante, con i pedoni e le vetture che transitano a ridosso delle aree di lavoro, comprese quelle di *abbassamento* dei materiali.

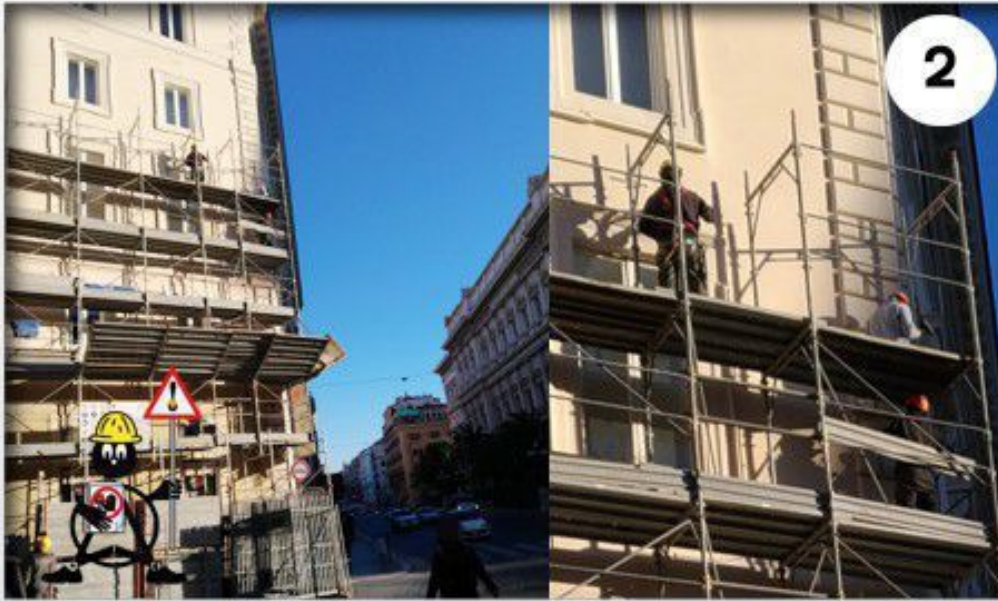
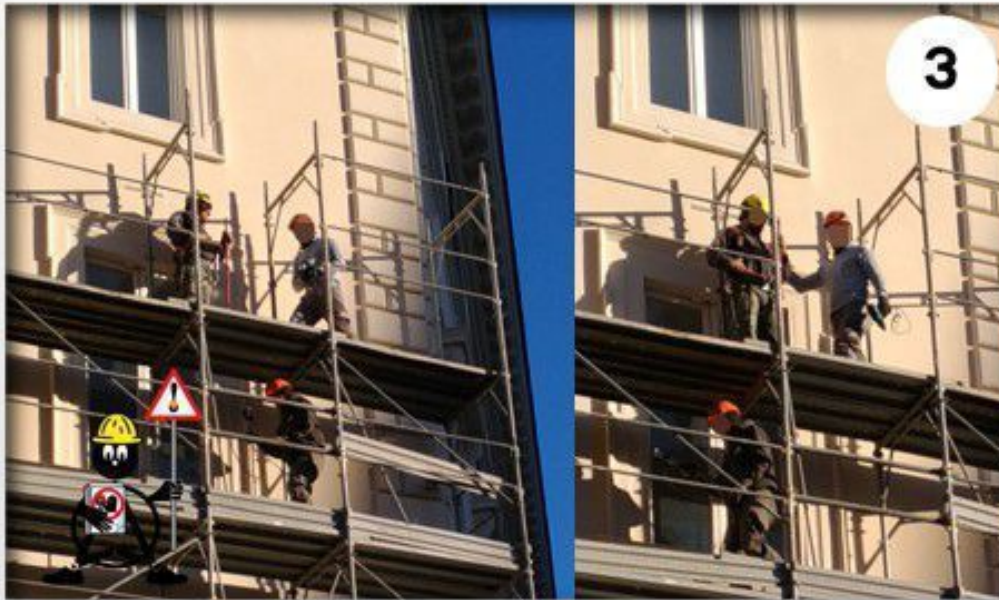
Per meglio capire che succede, SICURELLO.no si è fermato ad osservare ed il suo sguardo è stato attirato non tanto dal lavoratore che, imbrago indossato e dopo aver tolto le tavole fermapiede, sta rimuovendo i parapetti anticaduta, ma da altri due operai che lavorano tranquilli sul ponteggio in fase di disfacimento: che staranno facendo?

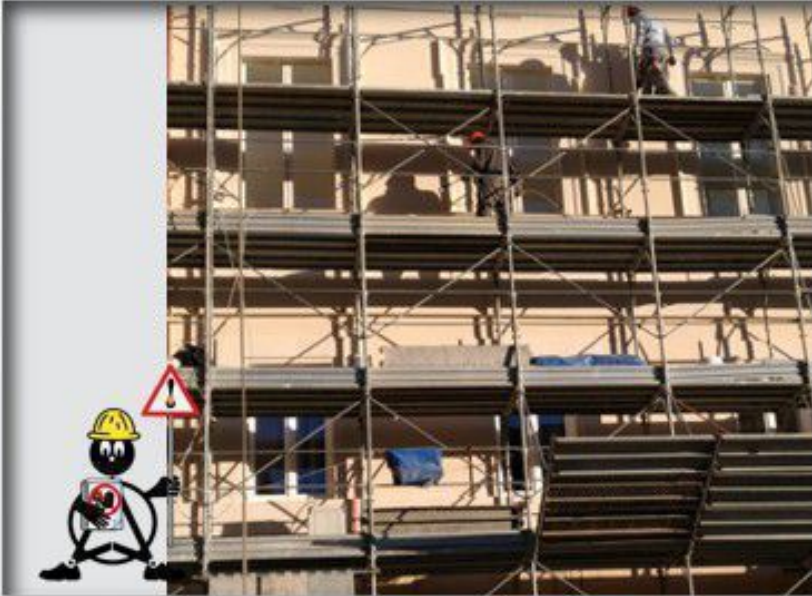
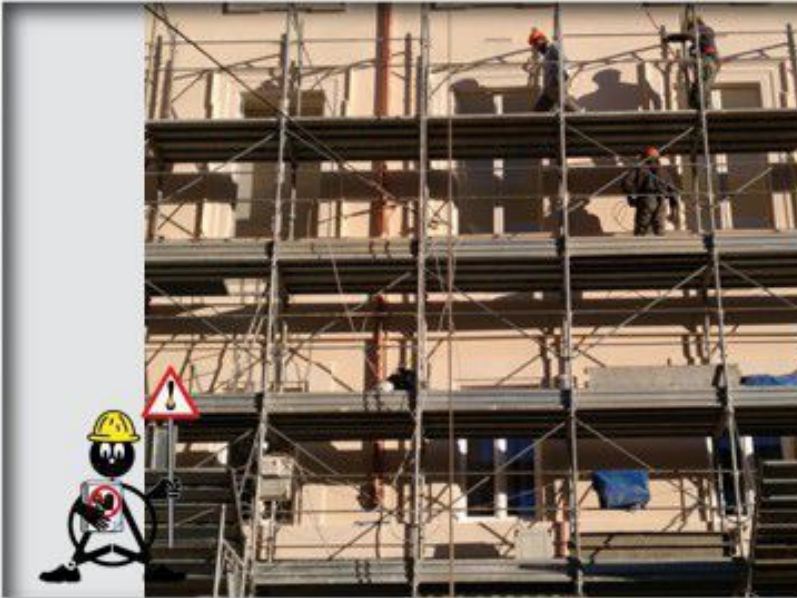
Il secondo dubbio trova subito risposta, non si tratta di due ponteggiatori, ma di due elettricisti (almeno così sembra) che rimuovono cavi elettrici, probabilmente del sistema di allarme anti-intrusione installato sul ponteggio stesso. Ed ecco che le immagini dell'insicurezza di SICURELLO.no di oggi ci evidenziano una situazione altamente critica e ? in questo caso - scarsamente valutata, ovvero la presenza di soggetti "incompatibili" sul ponteggio durante le fasi legate al suo smontaggio.

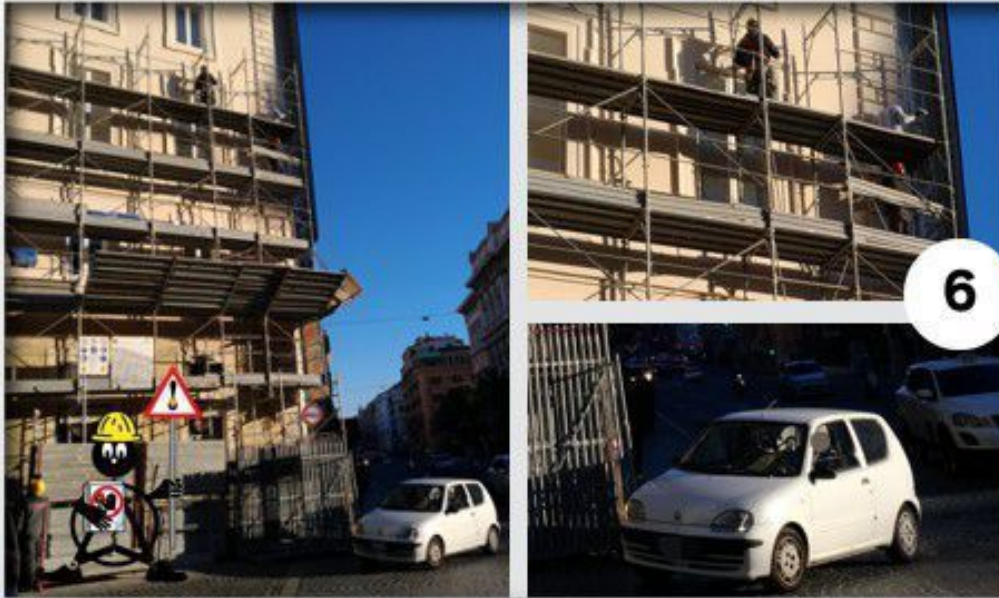
Due dubbi, due risposte (entrambe negative) ed una certezza. Da oggi in poi quando dobbiamo spiegare i concetti di interferenza

- verso l'esterno del cantiere (in questo caso i pedoni e le macchine che transitano a ridosso dell'area lavori),
- tra lavorazioni non compatibili (addetti allo smontaggio ponteggio ed altri lavoratori)

ci basterà una foto.
