### Tra un'interferenza e l'altra

*L'interferenza tra le attività di smontaggio del ponteggio e la viabilità circostante.*

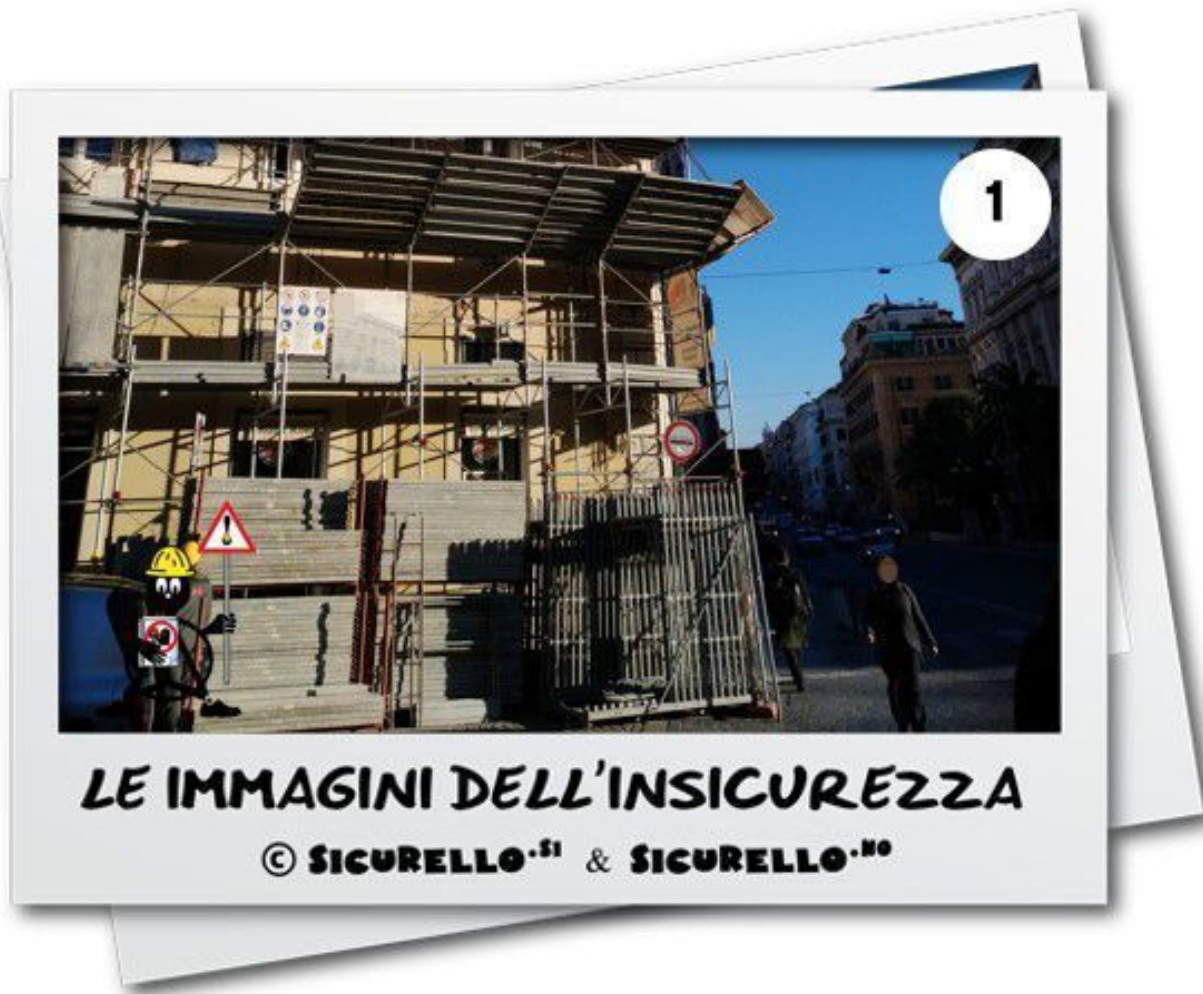
Brescia, 26 Gen - Riguardo alle lavorazioni in corso, il primo dubbio è arrivato per quelle a livello del piano strada ed è legato all'interferenza tra le attività di smontaggio del ponteggio e la viabilità circostante, con i pedoni e le vetture che transitano a ridosso delle aree di lavoro, comprese quelle di *abbassamento* dei materiali.

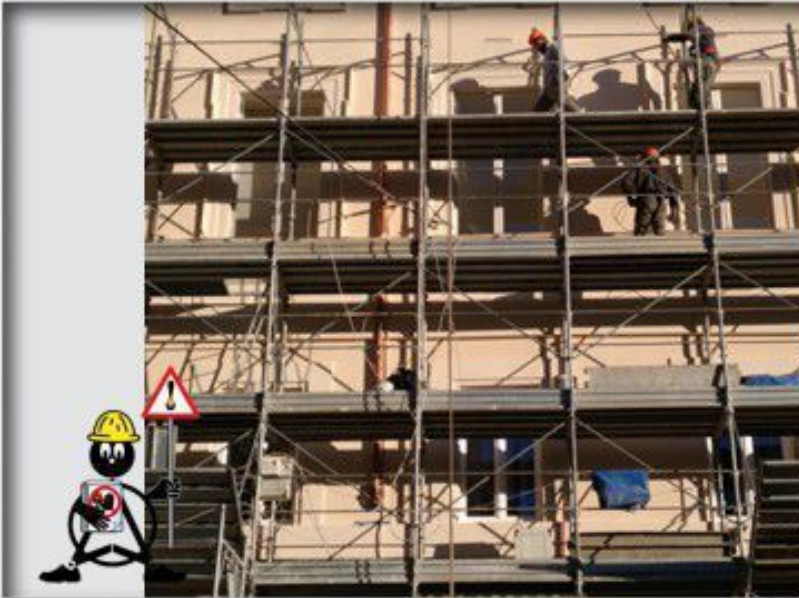
5

Due dubbi, due risposte (entrambe negative) ed una certezza. Da oggi in poi quando dobbiamo spiegare i concetti di interferenza

- verso l'esterno del cantiere (in questo caso i pedoni e le macchine che transitano a ridosso dell'area lavori),
- tra lavorazioni non compatibili (addetti allo smontaggio ponteggio ed altri lavoratori)
