### Le immagini dell'insicurezza

*Uno su cinque ce la fa.... a rispettare la sicurezza!!!*

Verona, 6 Lug -Le attività di montaggio di una struttura prefabbricata (in questo caso si tratta di un lavaggio auto a tunnel) sono abbastanza standardizzate e ripetitive e in genere le modalità esecutive, nonché le procedure di sicurezza sono studiate nei minimi dettagli, ma ancora una volta l'applicazione lascia molto a desiderare: dei quattro operai al lavoro solo uno tende a rispettare le norme di sicurezza proteggendo se stesso dalla caduta dall'alto ed indossando i guanti di protezione, gli altri tre ? a parte gli scarponi ed in un caso i guanti ? nulla. Poi ad un certo punto appare anche un altro lavoratore (E), forse si tratta del preposto, che ? con un disegno in mano - impartisce alcune indicazioni ai lavoratori e poi se ne va. Naturalmente anche lui non indossa i d.p.i., anzi non indossa nemmeno parte degli indumenti da lavoro in quanto si presenta con il busto nudo.

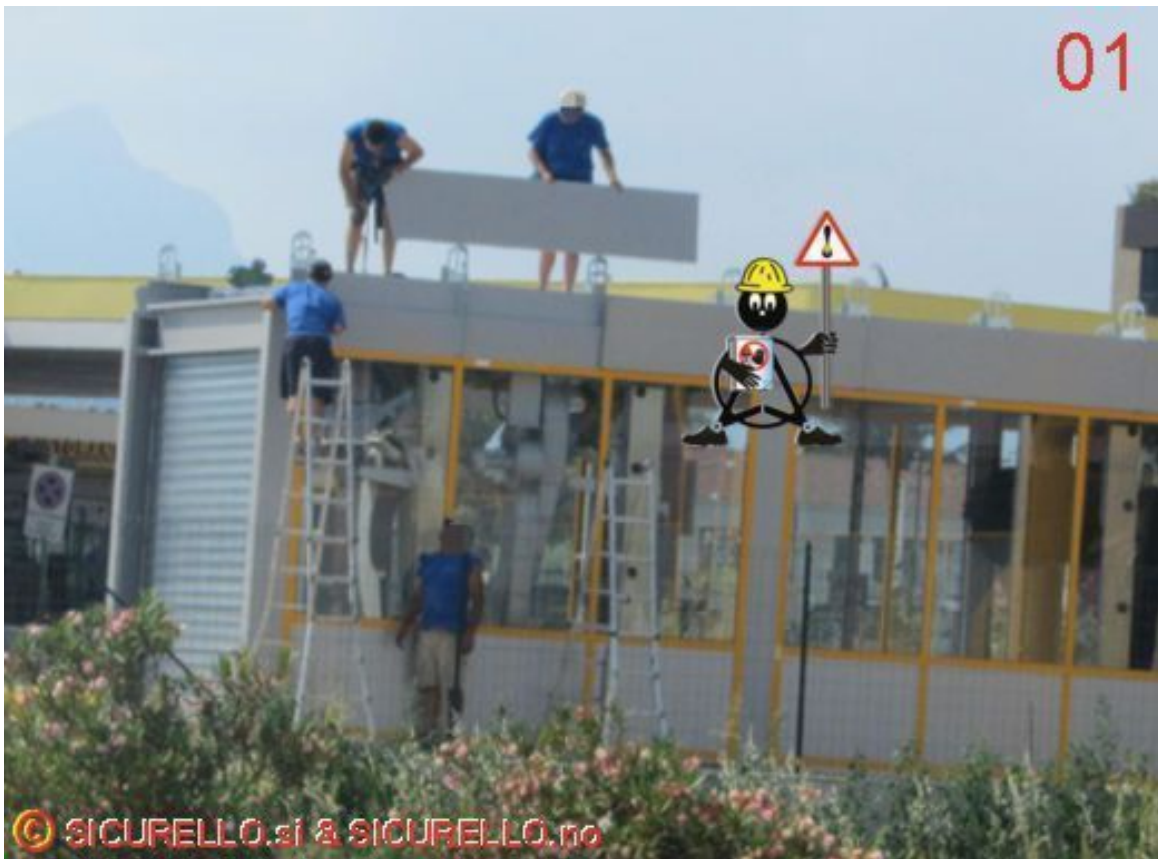
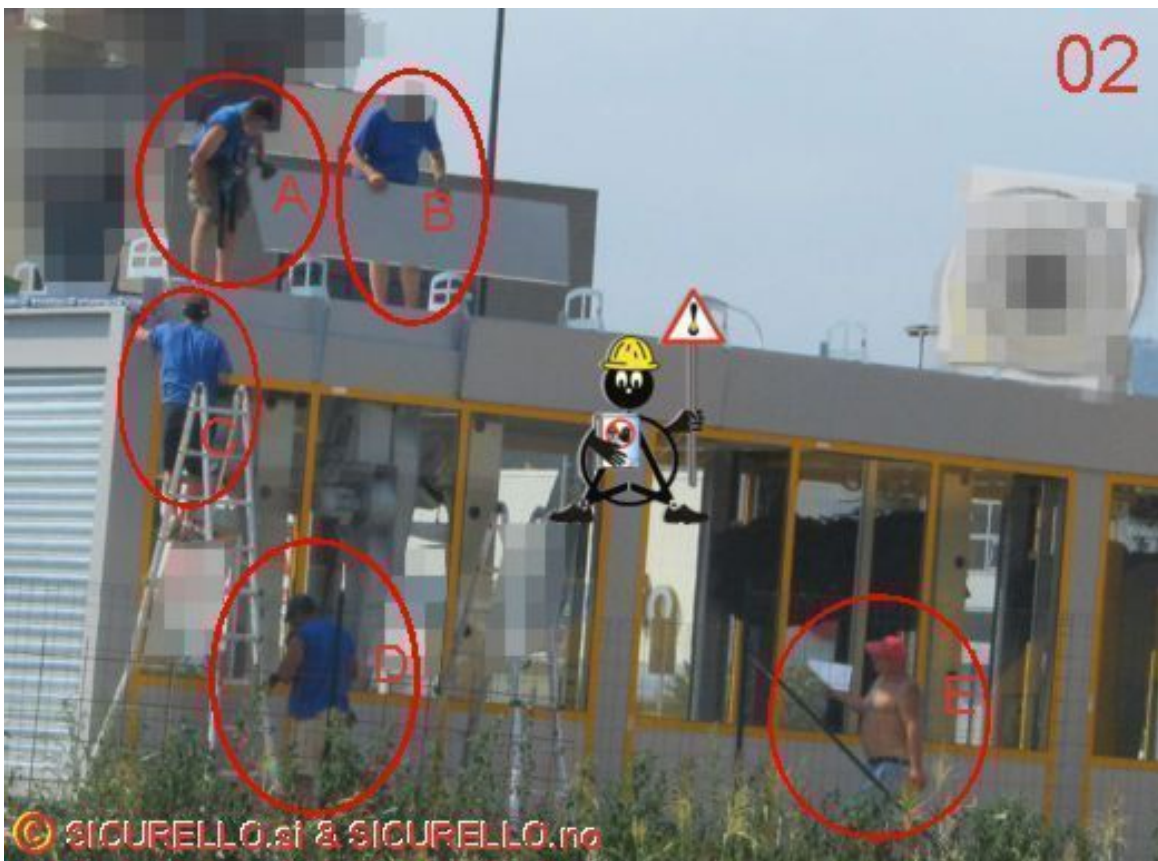
Ci troviamo ai margini del piazzale di un distributore di carburante, la struttura metallica del tunnel di lavaggio è pressoché ultimata e sono in corso le opere di finitura ed in particolare la posa di una lamiera perimetrale di rivestimento. Possiamo stimare che l'altezza della struttura sia di circa 3,50 metri e di conseguenza si tratta di lavori che espongono i lavoratori a rischio di caduta dall'alto.

Due operai sono sul tetto ed uno (A) indossa le calzature di sicurezza, i guanti e soprattutto l' imbrago anticaduta collegato ad un elemento della struttura (su questo ci potremmo sbizzarrire con considerazioni relative alla tenuta dell'aggancio, all'effetto pendolo, ecc., ma speriamo che il lavoratore ne abbia tenuto conto).

Il collega (B), pur operando in quota, risulta privo dell'imbrago, lo stesso operatore si sposta liberamente lungo tutta la copertura eseguendo varie attività sul bordo della stessa, piegandosi sulle ginocchia o inclinandosi pericolosamente verso l'esterno, aumentando così il rischio di caduta.
