### Le immagini dell'insicurezza

*Terzi trasportati.*

Verona, 10 Gen - L'attività oggetto delle immagini dell'insicurezza di oggi riguarda un'ordinaria attività di riposizionamento di un cartello stradale.

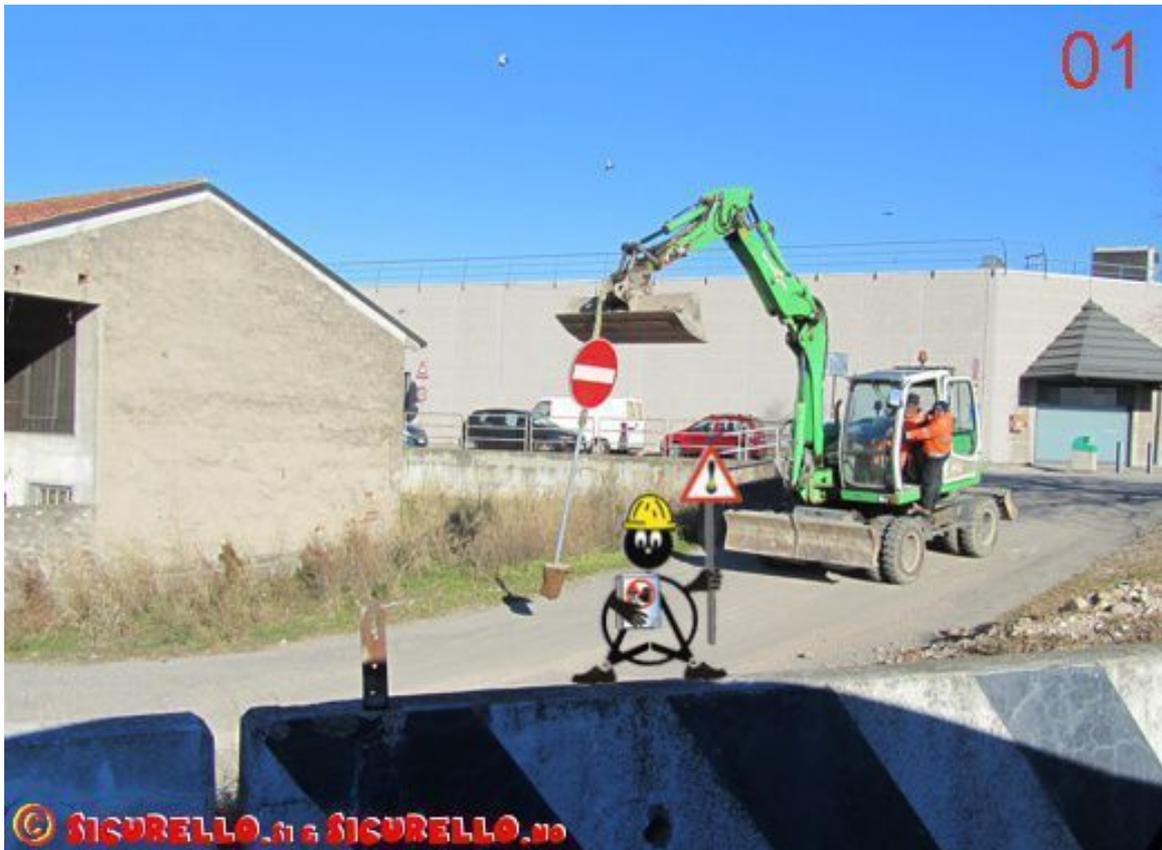
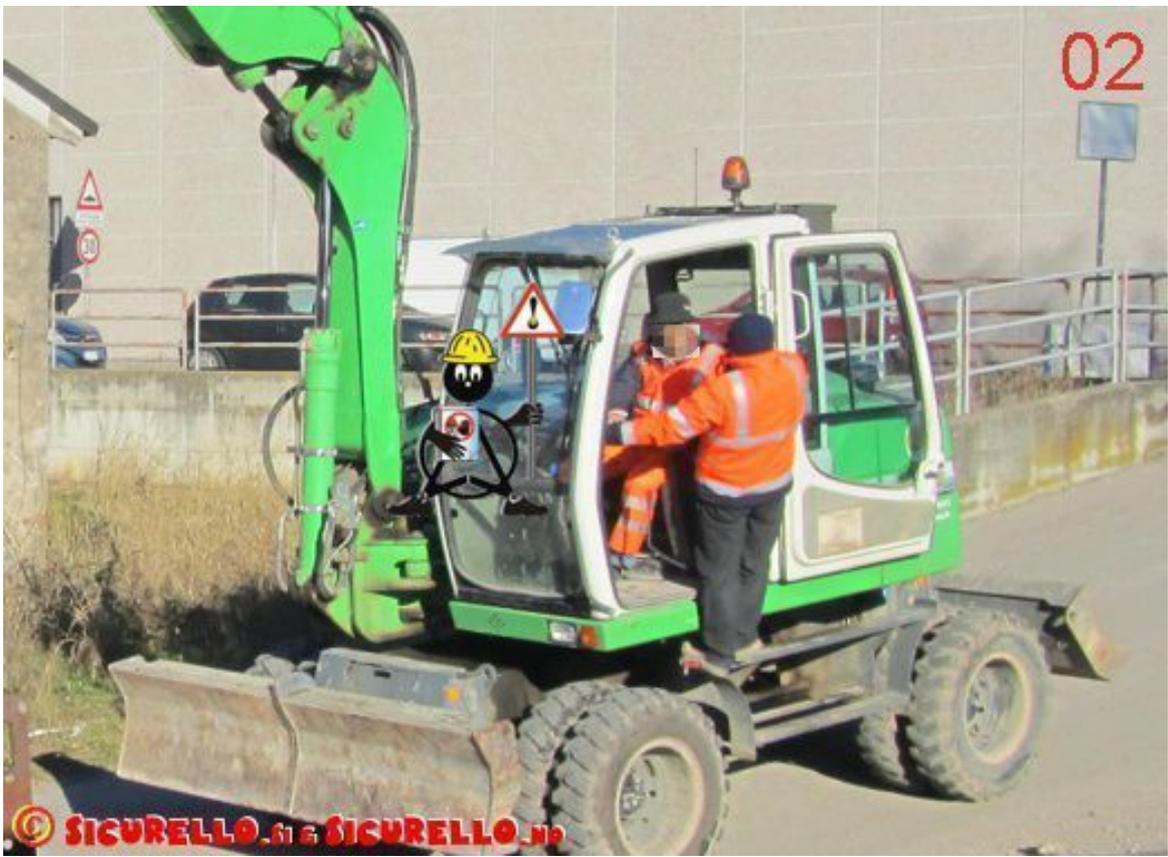
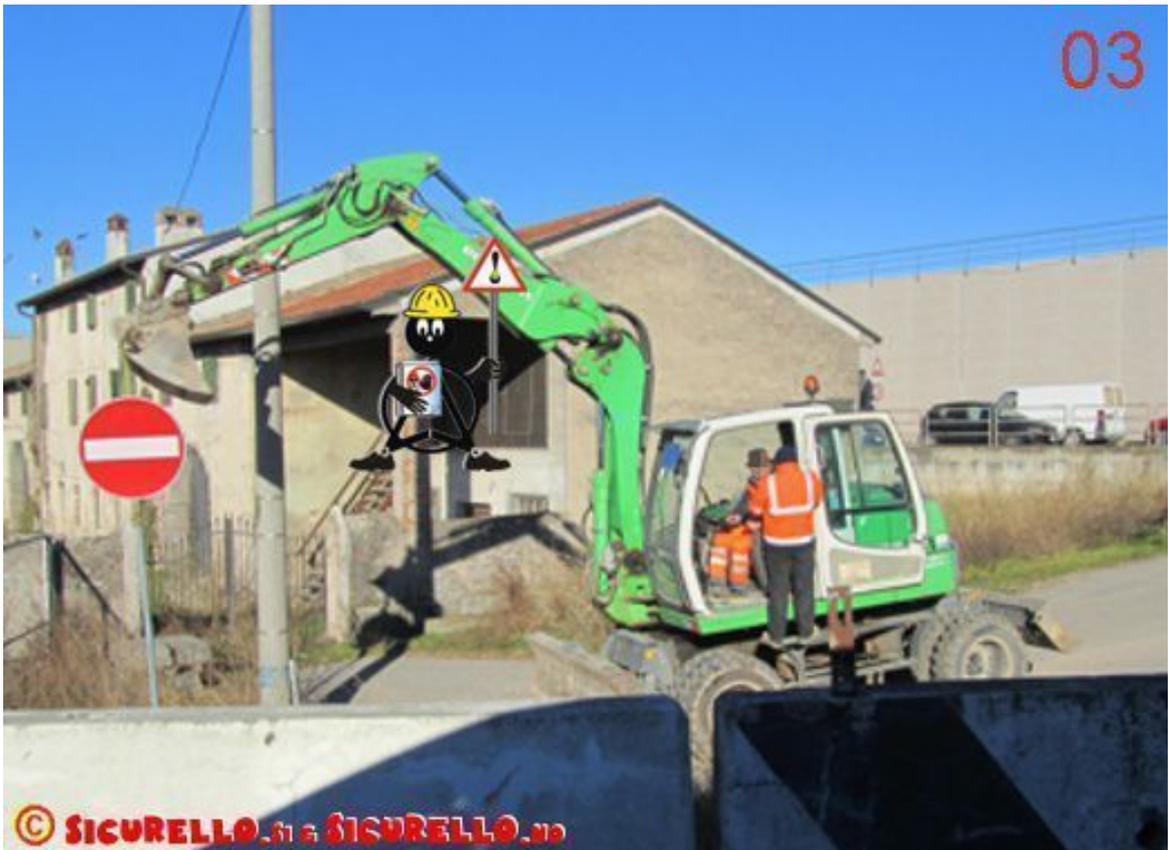
Durante lo spostamento di un segnale di divieto di accesso, il manovratore dell' escavatore gommato trasporta sul proprio mezzo anche un collega.

La prima ? forse la più evidente ? riguarda il rischio di scivolamento e conseguente caduta del "terzo trasportato" con schiacciamento sotto le ruote del mezzo.

La seconda riguarda la possibilità di rotazione della struttura superiore (cabina - torretta), a seguito di una manovra errata, con conseguente "torsione" dell'addetto che è posizionato con i piedi sul carro ed agganciato con le mani alla cabina stessa.

La terza è invece collegata ad un eventuale infortunio e alle problematiche - al di là degli aspetti penali ed alle lesioni alla persona - connesse ai rimborsi assicurativi: l'evidente insicurezza della lavorazione espone il manovratore ad una responsabilità dovuta alla scorretta attività svolta, ma anche il trasportato è ? in parte - responsabile del proprio infortunio.

Un'ulteriore considerazione riguarda infine la modalità di spostamento del cartello. Certamente il peso del "manufatto" è molto ridotto, ma la sua continua oscillazione durante il trasporto va a determinare una scorretta usura della fascia utilizzata, con conseguente indebolimento della stessa.
